**Fastighetsuppgifter**

Fastighetsbeteckning  
Fristads Klockarbol 1:77  
Adress  
Munkåvägen 8  
51332 Fristad

| Uppdragsnummer | O28780 |
| Besiktningsdatum | 2025-08-08 |

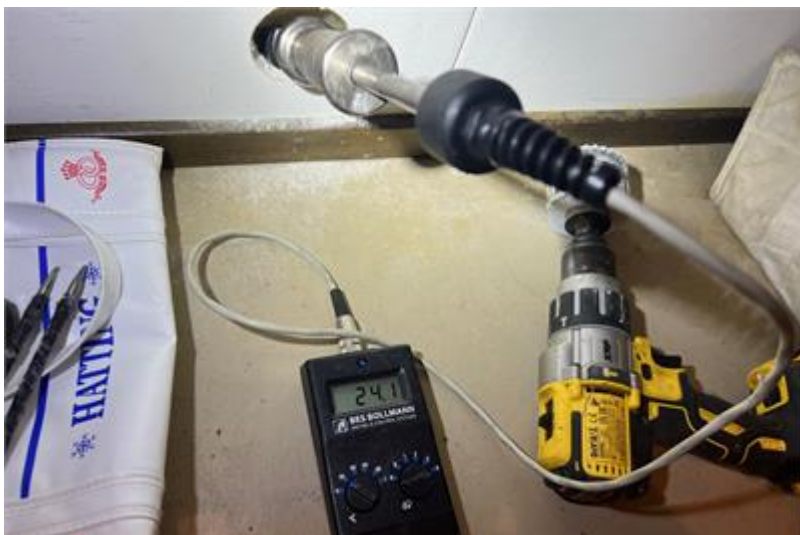
| Besiktningsresultat | | | | | |
|---|---|---|---|---|---|
| Allmänt | | | X | | I källaren förekommer utreglade väggkonstruktioner av organiskt material samt plast/texilmattor på golv, se kommentar/riskanalys samt bilaga kontroll av konstruktion. |

**Källare:** En äldre källare av detta slag utsätts i regel mer eller mindre för permanent fuktpåverkan från angränsande mark. Utifrån erfarenhet är det känt att konstruktioner och beläggningar/beklädnader med organiska material mot golv- och väggytor bör undvikas, då fuktpåverkan och mikrobiell tillväxt (mögel/bakterier) och rötskador kan uppstå i sådana. Det utvändiga fuktskyddet är också äldre. Det kan inte uteslutas att brister föreligger alternativt kommer att uppstå i det utvändiga fuktskyddet vilket medför att källarens utvändiga fuktskydd eventuellt måste åtgärdas. Vidare är det känt att träskyddsbehandlat virke användes i stor utsträckning i träbjälklag och syllkonstruktioner (nedre del av vägg) i hus som uppfördes under sextio- sjuttio- och åttiotalet vilket i många fall har medfört att en besvärande lukt har upplevts i byggnader. Det finns ingen information om att träskyddsbehandlat virke har använts i denna byggnad men det kan ej heller uteslutas. Se vidare bilaga kontroll av konstruktion.

I källaren förekommer utreglade väggkonstruktioner av organiskt material samt plast/textilmattor på golv. Provhål togs upp i utreglad yttervägg i allrum och där fuktkvoten uppmättes till 23% i en träregel och en avvikande lukt upplevdes i isoleringsmaterial. Provhål togs upp i utreglad yttervägg i matkällare och där fuktkvoten uppmättes till 24% i en träregel och en avvikande lukt upplevdes i isoleringsmaterial.

Vid stickprovskontroll av konstruktion uppmättes fuktkvoten till mellan 23-24% vilket ligger över kritiskt gränsvärde för mikrobiell tillväxt och en avvikande lukt upplevdes. För att utreda orsak/omfattning samt lämpliga åtgärder rekommenderas att kontakt tas med en fackman för att utföra en fördjupad undersökning.
