**Fastighetsuppgifter**

Skälby 3:352

Lundavägen 4A

## Bilaga 1 för kontroll av valda konstruktioner

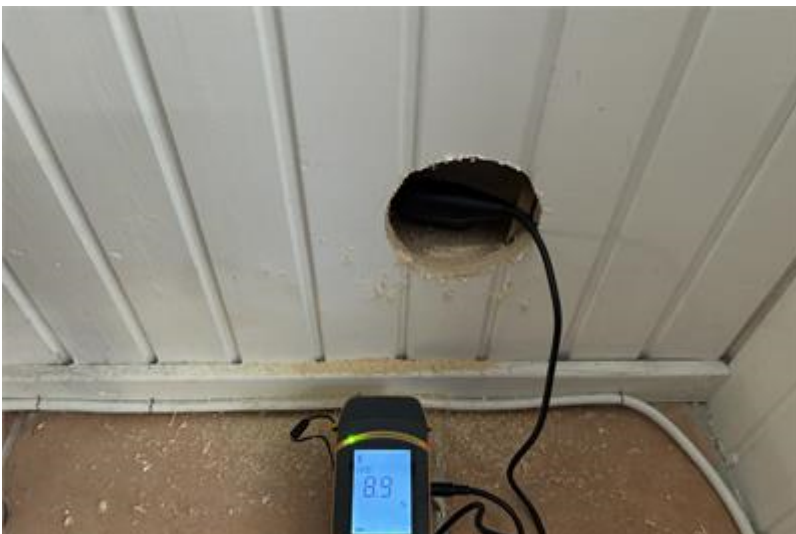
| Konstruktionsdel | Utreglad vägg, sovrum 4 |

Vid stickprovskontroll av utreglad vägg via provhål i panel uppmättes ca 9-11% FK i regel dikt mot yttervägg.

Det kritiska gränsvärdet för mikrobiell tillväxt brukar anges till ca 17% fuktkvot (FK).

Ingen avvikande lukt noterades vid provhål.

Resultat av stickprovskontroll visar på fuktvärden under kritiska gränsvärden och ingen avvikande lukt.

Notera att stickprovsmässig undersökning är utförd samt att mätvärden normalt sett kan variera över årstiderna. För att säkert fastställa konstruktionens kondition och fuktstatus måste en mer omfattande undersökning utföras.
