# Besiktningsprotokoll

| Fastighetsbeteckning:<br>Säckpipan 7 | |
| Fastighetsadress:<br>Parkvägen 44b | |

| Besiktningsdatum:<br>2025-08-06 | Protokollnummer:<br>69152326 |

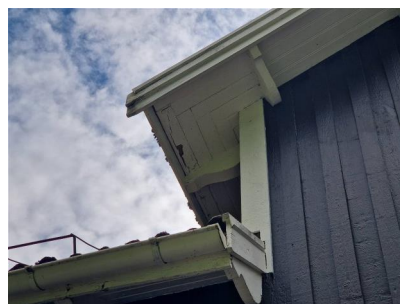
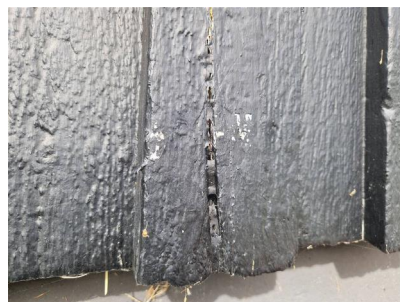
Takutsprång och vindskivor är i behov av målning/underhåll lokalt.

- Mindre rötskador förekommer i fasadpanelen.

Fasadbeklädnad och träkonstruktioner där målningsbehov finns riskerar att få fukt- och rötskador på grund av sämre vattenavvisande förmåga.

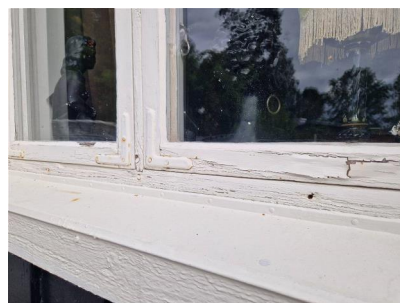
Fönster är i behov av målning/underhåll.

Fönsterbågar och fönsterkarmar där målningsbehov finns riskerar att få fukt- och rötskador på grund av sämre vattenavvisande förmåga.

För att öka livslängden på fönster rekommenderas målning och underhåll.

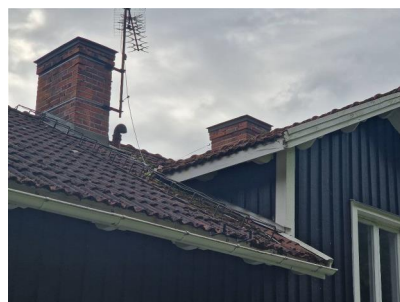
Hängrännor och stuprör saknas lokalt.

När dessa delar saknas utsätts delar av tak och fasad för ökad fuktbelastning, vilket i sin tur kan leda till fuktskador i bakomliggande konstruktioner.

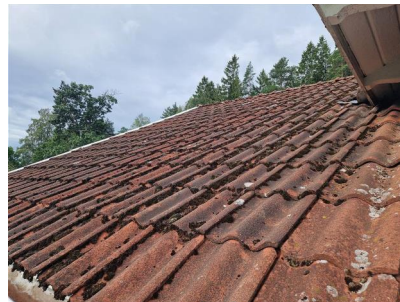
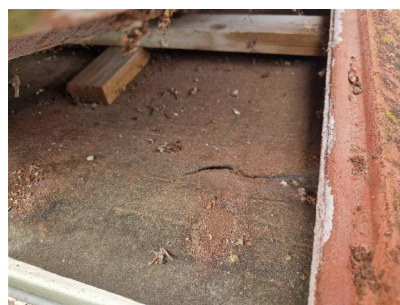
Yttertaket är äldre och i behov av renovering.

Renovering av yttertaket rekommenderas. Kontakta en takentreprenör för en renovering. I samband med renoveringen bör omkringliggande konstruktioner kontrolleras för att upptäcka eventuella följdskador.

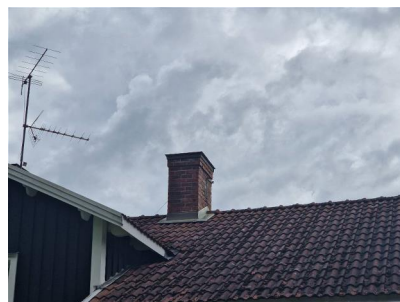
Skorstenarna saknar väderskydd.

Väderskydd kan monteras för att skydda mot nederbörd som annars kan orsaka fuktskador och frostsprängningar.

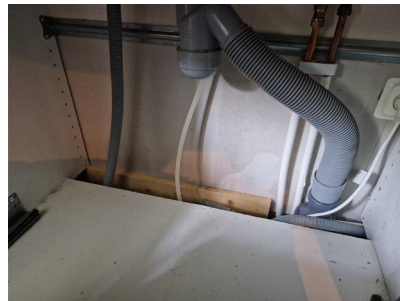
Fuktskydd saknas i diskbänksskåp samt under kyl och frys.

Utan fuktskydd är det svårt att upptäcka läckage. Vatten kan då tränga in i omkringliggande konstruktioner och orsaka fuktskador.

För att upptäcka eventuella läckage, montera fuktskydd.
