# Besiktningsprotokoll

Anticimex Försäkringsbesiktning i samarbete med Fastighetsbyrån

| Fastighetsadress:<br>Blåsippsbacken 25 | |

| Besiktningsdatum:<br>2025-08-08 | Protokollnummer:<br>69127395 |

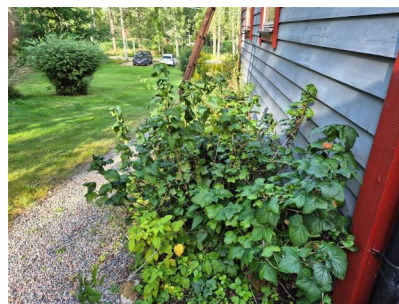
Växter finns i anslutning till grunden. På grund av ökad fuktbelastning mot omkringliggande konstruktioner, kan växterna orsaka invändiga fuktskador. Växternas rötter kan också sätta dräneringsledningar ur funktion. Dessutom kan växter dölja sprickor eller andra skador, vilket försvårar underhåll och inspektion.

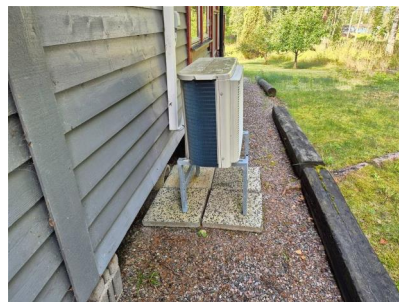
Vissa utedelar till luftvärmepumpar skapar mycket kondensvatten som hamnar mot underliggande/intilliggande fasad och sockel. Detta kan bidra till ökar fuktbelastning.

Om så är fallet även med denna anläggning bör man se till att leda bort vattnet. Observera att besiktning av byggnadens värmesystem eller värmepumpen inte har ingått i uppdraget.

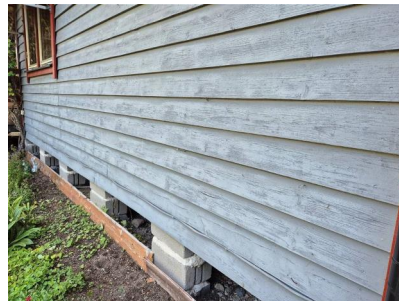
På fasaden finns ett varierande behov av målning/underhåll. För att öka livslängden på fasadbeklädnaden rekommenderas därför underhåll.

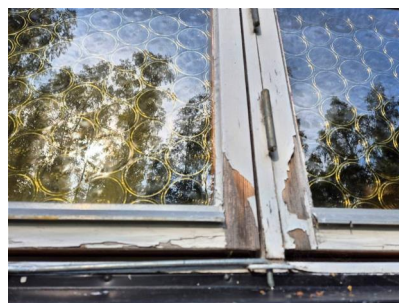
Även på fönstren finns ett varierande behov av målning /underhåll.

Fönsterbågar och fönsterkarmar där målningsbehov finns riskerar att få fukt- och rötskador på grund av sämre vattenavvisande förmåga.

För att öka livslängden på fönster rekommenderas målning och underhåll.

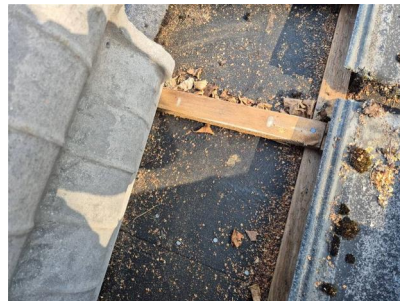
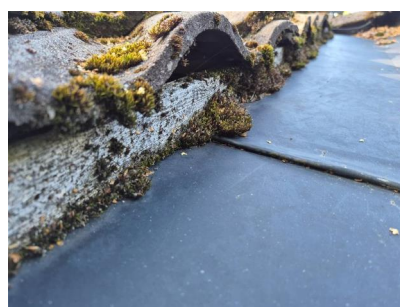
Vid stickprovsluft av takpannor på tillbyggd del ser underlagspapp och läkt ut att vara i ett bra skick. Däremot finns färgsläpp och skadad läkt vid vinkerännorna, mossor på takpannor och några spruckna takpannor.

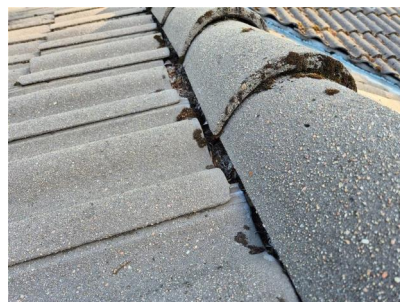
Vid den äldre delen observerade jag otätheter skarven mellan betongpannor/nockpannor. Vid stickprovsluft av takpannor såg jag att underlagspapp och läkt är uttorkad och spröd.

Takpannor, plåtdetaljer och underlagspapp har enligt vår bedömning en begränsad livslängd. Eftersom delar av husets taktäckning är äldre samt att andra brister har observerats, har det ett minskat motstånd mot vatteninträngning. Detta i sin tur kan leda till fuktskador på träläkt och vidare ner i underliggande konstruktioner.

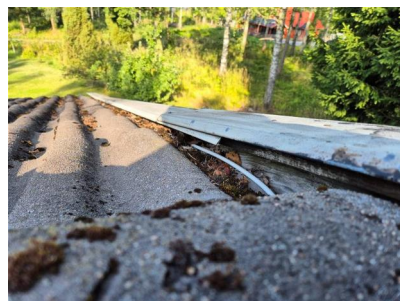
Vid en eventuell renovering bör även vindskivor bytas ut. Jag noterade att de lutar på vissa ställen och kommer att behöva åtgärdas.

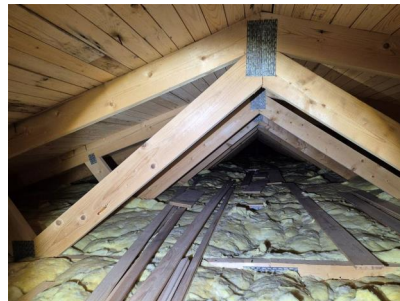
Vinden är enbart begränsat besiktad i området närmast luckan då landgång saknas. Lokala fuktfläckar observerades på underlagstaket efter läckaget som uppdragsgivarens söner upplyste om. Inga förhöjda fuktvärden kunde uppmätas. Se noteringar under "Insamling av upplysningar och handlingar" samt under "Tak".

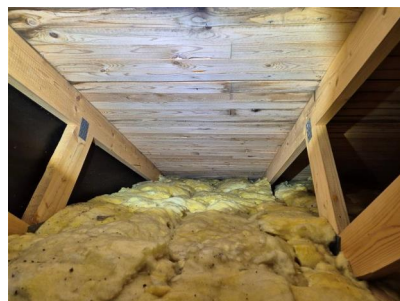
Vid stickprovskontroll av vinden har fuktvärden under kritisk fuktnivå för mikrobiell tillväxt uppmätts, dock förekommer viss påväxt på underlagstaket.

Det finns risk för mikrobiell tillväxt om den relativa fuktigheten (RF) i den omgivande luften är över 75 %. I furuvirke motsvarar det en fuktkvot (FK) på 17 %. Fuktkvoten i underlagstak/takbjälkar uppmättes till ca 7 %.

Påväxt på underlagstak i vindsutrymmen är mycket vanligt förekommande och ett tecken på att vinden har tillförts eller tillförs fukt inifrån bostaden. Observera att besiktning av bostadens ventilationssystem inte har ingått i uppdraget.

För att komma tillrätta med detta kan fukttillförseln inifrån bostaden behöva minskas. Det kan göras genom att ventilationen i bostaden förbättras samt att eventuella otätheter i vindsbjälklaget (tak-/väggvinklar, taklucka med mera) tätas. Läs Anticimex faktablad om uppvärmda vindsutrymmen för tips och råd.

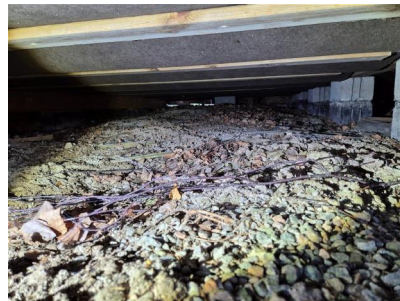
Vid stickprovskontroll av konstruktionen i grunden uppmättes fuktvärden under kritisk fuktnivå för mikrobiell tillväxt och normal lukt upplevdes.

Det finns risk för mikrobiell tillväxt om den relativa fuktigheten (RF) i den omgivande luften är över 75 %. I furuvirke motsvarar det en fuktkvot (FK) på 17 %. Fuktkvoten uppmättes till ca 15 % i undersidan av golvbjälklaget.

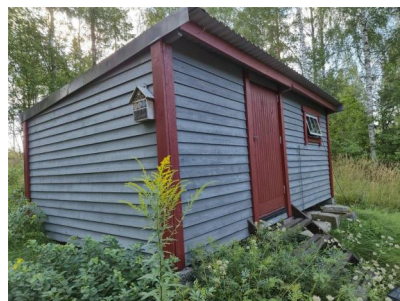
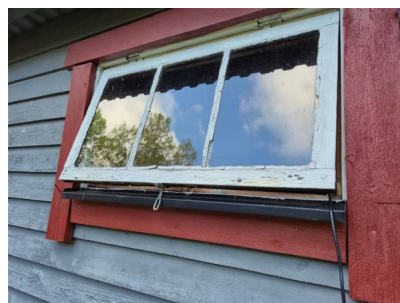
Förrådet är en enklare konstruktion och jag observerade att hängränna saknas. Komplettera gärna med hängränna för att bättre kunna leda bort regnvattnet.

Vidare observerade jag ett underhållsbehov i fönstret.

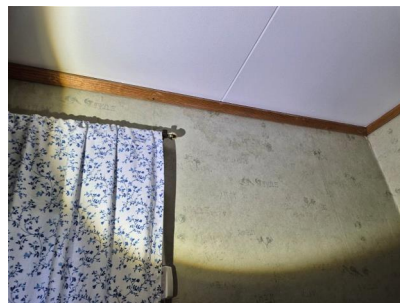
Fuktbläckor observerades på ytterväggen. Se noteringar under "Insamling av upplysningar och handlingar" samt under "Tak".

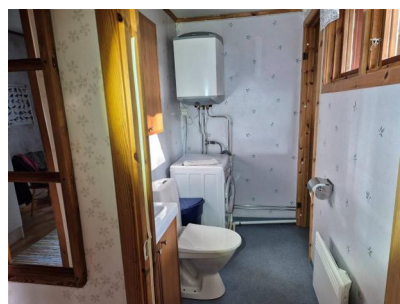
Våtutrymmet byggdes 1996 och bedöms ha äldre yt-/tätskikt och en äldre golvbrunn.

Eftersom funktionen, som innebär att ytskiktet/tätskiktet ska vara vattentätt, kan vara nedsatt finns en ökad risk att vatten tränger igenom ytskiktet/tätskiktet med vattenskador i omkringliggande konstruktioner som följd. Duschkabin finns installerad vilket är bra då denna begränsar fuktbelastningen mot omkringliggande golv/väggar.

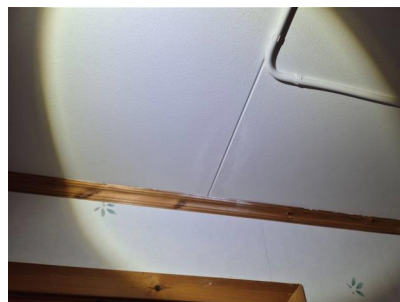
Innanför dörren observerade jag en missfärgning på innertaket. En möjlig förklaring kan vara de brister jag observerat på yttertaket. Se noteringar utvändigt under "Tak".
