# Besiktningsprotokoll

Anticimex Försäkringsbesiktning i samarbete med Fastighetsbyrån

| Fastighetsadress:<br>Almgatan 3 | |

| Besiktningsdatum:<br>2025-08-08 | Protokollnummer:<br>69181897 |

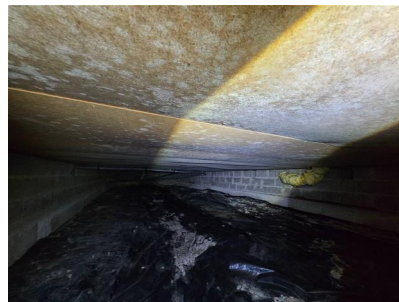
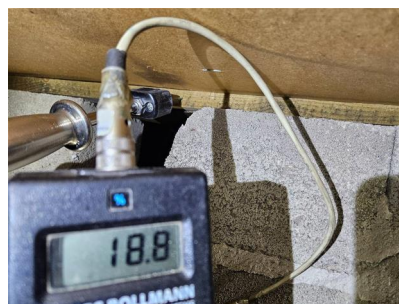
#### Utvändigt / Krypgrund

Vid kontroll av konstruktion i krypgrund noterades fuktvärden över kritisk fuktnivå och det förekommer mikrobiell påväxt.

Kontroll utförd via befintliga öppningar längs golvbjälklag samt mindre friläggning av blindbotten.

Fuktkvoten uppmättes i paritet med kritisk fuktnivå mellan 16-19 %.

Risk för mikrobiell tillväxt föreligger om fuktkvoten överstiger 17 %.

De höga fuktvärdena och den mikrobiella påväxten innebär att grundens klimat under delar av året är för fuktigt. Detta kan i förlängningen leda till rötskador i konstruktionen. För att undvika detta så måste krypgrundens klimat bli torrare.

Läs Anticimex faktablad om uteluftsventilerade krypgrunder för tips och råd.

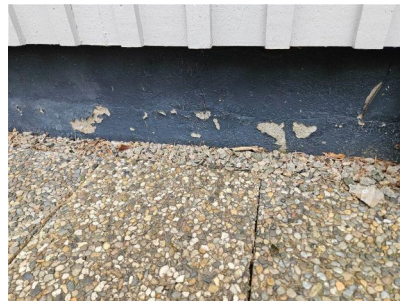
### Utvändigt / Sockel

Fuktuppsug och färgsläpp finns på sockeln.

När sockeln suger upp fukt finns risk att fukten sprider sig till kringliggande konstruktioner.

Sockel längs baksidan av byggnaden har ej besiktigats sin helhet, då delar täcks av tillbyggd altan/uterum.

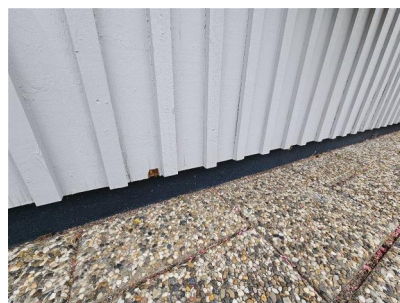
### Utvändigt / Fasad

Fasadbeklädnaden har mindre rötskador (längs ändträ främst entrésidan).

Dessa bedöms dock inte ha lett till bakomliggande skador.

För att undvika följdskador kan rötskadad träpanel bytas ut.

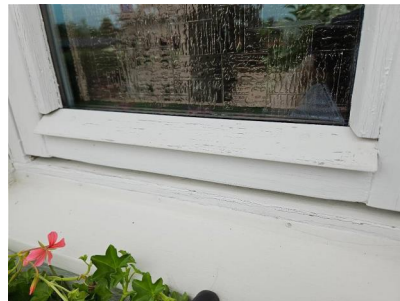
### Utvändigt / Fönster

Fönster har färgsläpp och torrsprickor.

Isolerglas är av äldre datum (byggnadsår).

Vilket betyder att tätningen mellan fönsterrutorna kan vara sämre. Detta kan leda till att missfärgning/imma kan uppstå mellan glastrutorna.

Om fenomenet uppstår kontakta fackman/fönster för kontroll/åtgärder.

För att öka livslängden på fönster rekommenderas normalt förebyggande underhåll/målning.

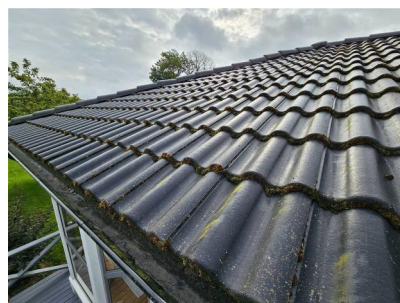
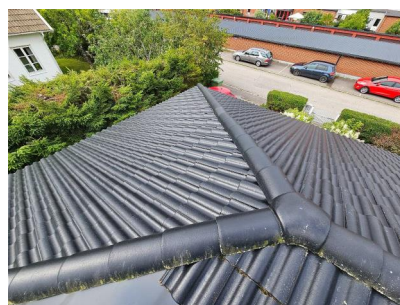
### Utvändigt / Tak

Begynnande lava/mosspåväxt finns på takpannor (längs ändarna).

Lava/mossa som växer på taket kan leda till att taktäckningen har ett minskat motstånd mot vatteninträngning. Detta i sin tur kan leda till fuktskador på träläkt och takkonstruktionen vilket kan resultera i mikrobiella skador (angrepp av mikroorganismer).

Av säkerhetsskäl har taket kontrollerats ifrån mark okulärt och via befintlig sotarstege, därifrån kunde de närmaste takpannorna lyftas, underliggande läkt/underlagstak kontrolleras.

För att öka livslängden på taket rekommenderas normalt förebyggande underhåll, lava/mossapåväxt rensas/tas bort från takpannorna.

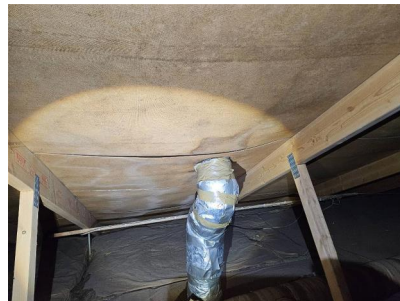
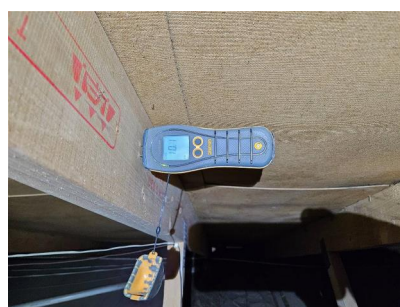
### Utvändigt / Vind

Vid kontroll av vinden uppmättes fuktvärden under kritisk fuktnivå för mikrobiell tillväxt och en normal lukt upplevdes.

Kontroll utförd via befintliga landgångar, övriga delar okulärt med kamera.

Fuktkvoten i takbjälkar uppmättes till 10 %.

Risk för mikrobiell tillväxt föreligger om fuktkvoten överstiger 17%.

Mindre fuktfläckar noterades på underlagstak främst vid genomföringar och längsnock.

Detta är vanligt förekommande (normalt) med tanke på att underlagstaket består av träfiberskivor (även kallat ekonomitak).

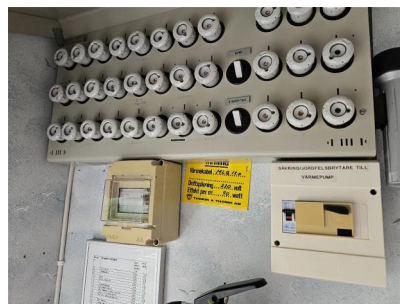
### Hela huset / Allmänt

Jordfelsbrytare finns installerad vid el centralen.

Funktionskontroll av jordade eluttag i kök och tvättstuga noterades inga avvikelser.

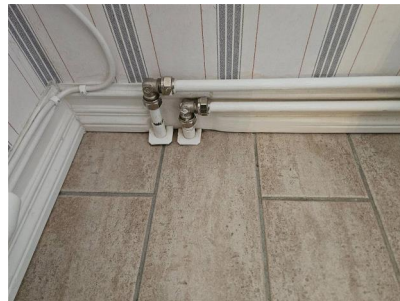
### Entréplan / Toalett

Rör genomföring finns i golv/väggvinkel (vattenrör)

Utförandet kan medföra en ökad risk för att vatten tränger ner i omkringliggande konstruktioner och orsakar fuktskador.

Vid uppbyggnaden av utrymmet var detta tillåtet och utförandet anses därför vara fackmässigt utfört. I dagens branschregler är detta inte längre tillåtet.

Fuktindikering utan anmärkning i utrymmet.

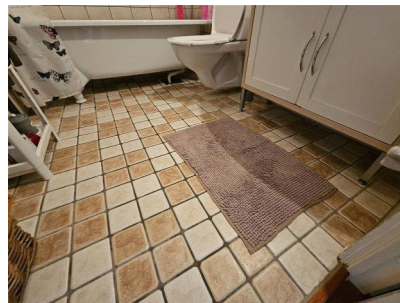
### Entréplan / Badrum / Wc

Våutrymmet har äldre yt-/tätskikt och utförande.

Golvbrunn inte utbytt vid renovering.

Golvfall är bristfälligt utanför badkar.

Eftersom funktionen, som innebär att ytskiktet/tätskiktet ska vara vattentätt, kan vara nedsatt finns en ökad risk att vatten tränger igenom ytskiktet/tätskiktet med vattenskador i omkringliggande konstruktioner som följd.

Fuktindikering utan anmärkning utfördes i utrymmet.

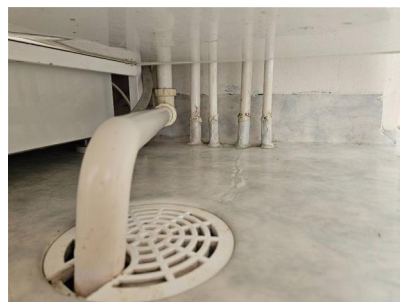
### Entréplan / Tvättstuga / Grovkök

Våutrymmet har äldre yt-/tätskikt och utförande.

Rör genomföring finns i utrymmet.

Eftersom funktionen, som innebär att ytskiktet/tätskiktet ska vara vattentätt, kan vara nedsatt finns en ökad risk att vatten tränger igenom ytskiktet/tätskiktet med vattenskador i omkringliggande konstruktioner som följd.

Fuktindikering utan anmärkning utfördes i utrymmet.

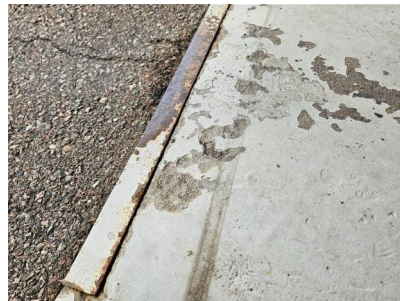
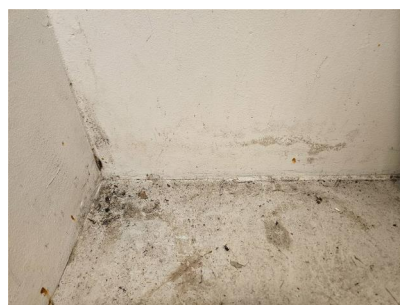
### Entréplan / Garage / Förråd / Groventré

Grundläggningen består av en betongplatta på mark utan underliggande isolering och med ytskikt dikt an betongen.

Kantbalk har rostskador/lossnat ifrån betong.  
Målade betong ytor i garage som har släppt.  
Golv lutning i garage är felaktig.  
Mikrobiell påväxt längs väggar noterades.  
Flytande golvkonstruktion i förråd/groventré.

Kontroll av konstruktion utfördes via provhål längs yttervägg garage och golv/innervägg förråd.

Där uppmättes fuktvärden över kritisk nivå för mikrobiell tillväxt och normal lukt upplevdes.

Dessa konstruktioner/material får ofta skador på grund av naturlig fuktvandring.

Fuktkvoten uppmättes till 17-22 % i provhål.

Risk för mikrobiell tillväxt föreligger om fuktkvoten överstiger 17%.

Vi rekommenderar en fördjupad undersökning för att bedöma orsak och omfattning. Det är viktigt att tänka på att denna rekommendation om fördjupad undersökning gäller hela garaget med förråd.
