# Besiktningsprotokoll

Anticimex Försäkringsbesiktning i samarbete med Fastighetsbyrån

| Fastighetsadress:<br>Nygatan 18 | |

| Besiktningsdatum:<br>2025-08-07 | Protokollnummer:<br>69155805 |

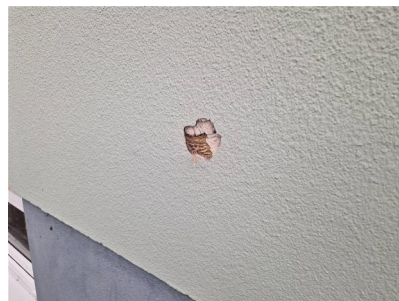
Putsad fasad har brister.

Då den putsade fasaden har brister finns risk att vatten kan tränga in i bakomvarande konstruktion med fuktrelaterade skador som följd.

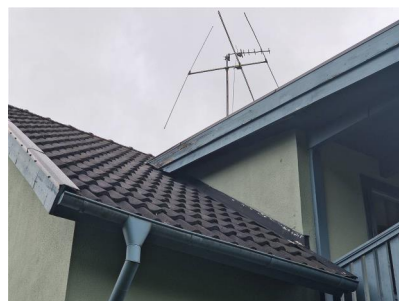
Vindskivor är i behov av målning/underhåll och lokala rötskador förekommer.

Fasadbeklädnad och träkonstruktioner där målningsbehov finns riskerar att få fukt- och rötskador på grund av sämre vattenavvisande förmåga.

För att öka livslängden på vindskivorna rekommenderas målning och underhåll. I samband med ommålning rekommenderas att de rötskadade delarna byts ut.

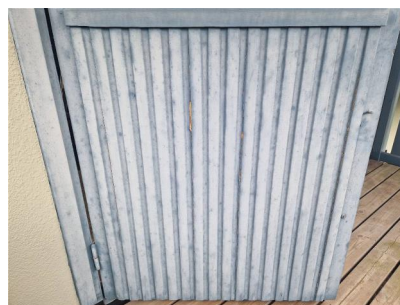
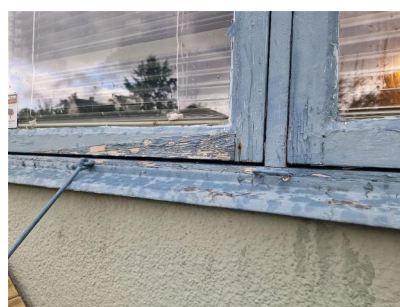
Dörrar och fönster är i behov av målning/underhåll.

Träkonstruktioner där målningsbehov finns riskerar att få fukt- och rötskador på grund av sämre vattenavvisande förmåga.

För att öka livslängden på dessa delar rekommenderas målning och underhåll.

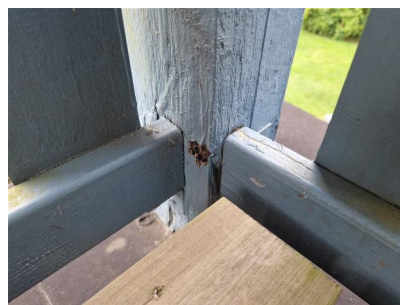
Mindre rötskador förekommer.

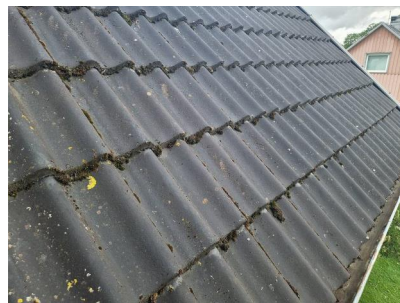
Mosspåväxt finns på takpannor.

Mossa som växer på taket kan leda till att taktäckningen har ett minskat motstånd mot vatteninträngning. Detta kan i sin tur leda till fuktskador på träläkt och takkonstruktionen vilket kan resultera i mikrobiella skador (angrepp av mikroorganismer).

För att öka livslängden på taket rekommenderas att mossan tas bort från takpannorna.

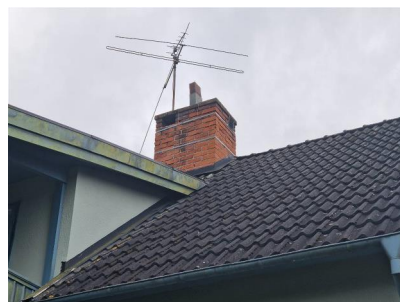
Skorstenen saknar väderskydd.

Väderskydd kan monteras för att skydda mot nederbörd som annars kan orsaka fuktskador och frostsprängning i skorstenen/murstocken.

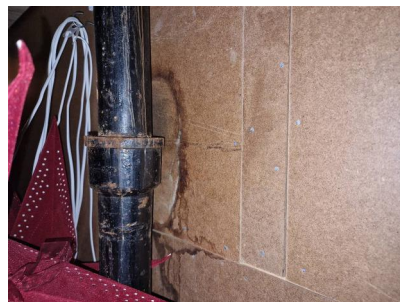
Äldre fuktfläckar förekommer.

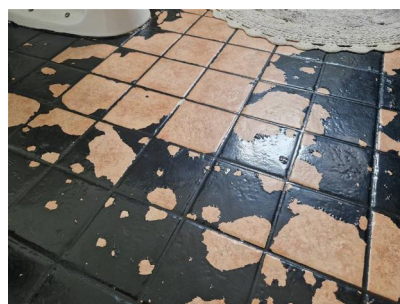
Våutrymmet har äldre yt-/tätskikt.

- Färgsläpp förekommer på golv.

Eftersom funktionen, som innebär att ytskiktet/tätskiktet ska vara vattentätt, kan vara nedsatt finns en ökad risk att vatten kan tränga igenom ytskiktet/tätskiktet med vattenskador i omkringliggande konstruktioner som följd.

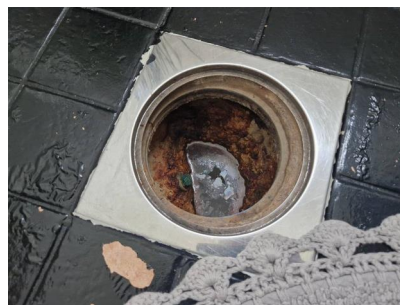
Äldre gjutjärnsbrunn finns i utrymmet.

Det finns risk att golvbrunnen rostar sönder med fuktskador som följd.

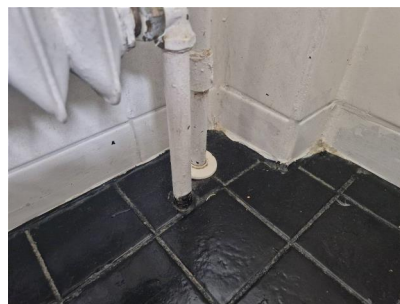
Rör genomföring finns i golv.

Rör genomföringar i golvet medför en ökad risk för att vatten kan tränga ner i omkringliggande konstruktioner och orsaka fuktskador.

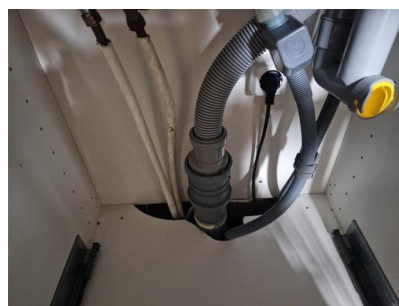
Fuktskydd saknas i diskbänksskåp samt under kyl.

Utan fuktskydd är det svårt att upptäcka läckage. Vatten kan då tränga in i omkringliggande konstruktioner och orsaka fuktskador.

För att upptäcka eventuella läckage, montera fuktskydd.

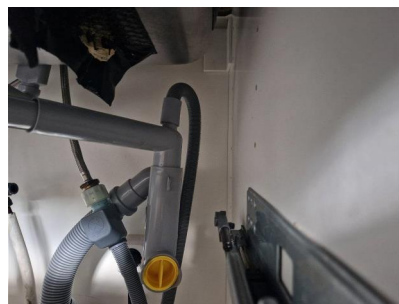
Upphängningsbygel och slangklämma saknas på avloppslang från diskmaskinen.

När upphängningsbygel och slangklämma saknas ökar risken för brott på slangen med läckage som möjlig följd.

För att hindra brott på avloppsslang rekommenderas komplettering av upphängningsbygel och slangklämma.

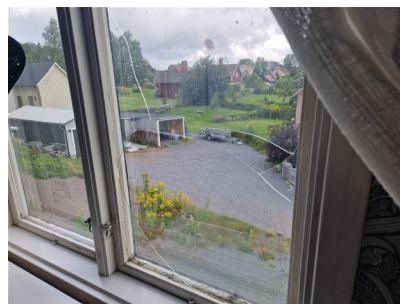
Trasigt fönsterglas noterades.

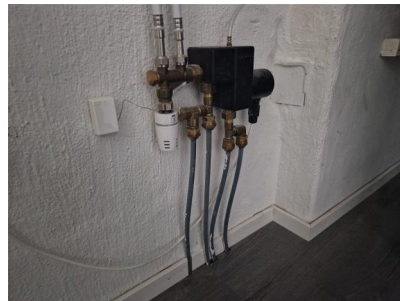
Rörslits (fördelningscentral till golvvärme) saknar vattentät botten.

En rörslits ska ha en vattentät botten och vara försedd med skvallerrör. När det saknas ökar risken för att ett läckage inte upptäcks i tid. Det kan leda till fuktskador i omkringliggande konstruktioner.

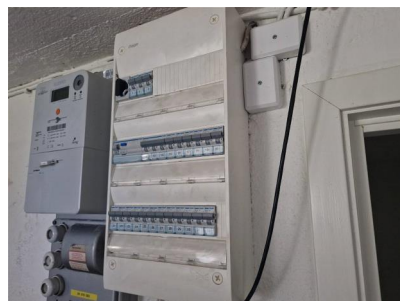
Gruppförteckning över elcentralen saknas.

Gruppförteckning är en lista som ska vara placerad vid elcentralen. Den visar vilka säkringar som är anslutna till vilka armaturer, vägguttag och apparater. Den är också till för att underlätta vid felsökning och elarbeten.

Kontakta en elektriker för att upprätta en gruppförteckning som placeras i närheten av elcentralen.

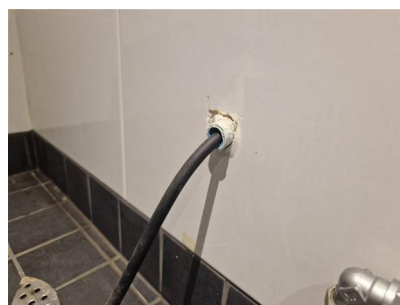
Otät eldragning finns i våtrum.

Kontakta en elektriker för kontroll och åtgärd.
