# Besiktningsprotokoll

Anticimex Försäkringsbesiktning i samarbete med Fastighetsbyrån

| Fastighetsadress:<br>Älgårsvägen 6 | |

| Besiktningsdatum:<br>2025-07-23 | Protokollnummer:<br>69124770 |

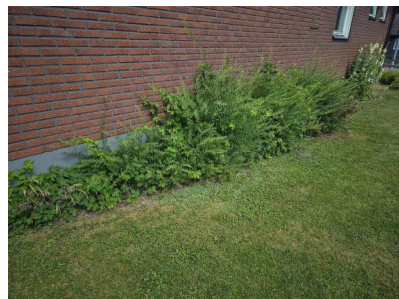
Växter finns i anslutning till grundmur.

När det finns rabatter och växter nära grundmuren finns risk att fukt stannar kvar i väggarna. Detta kan i sin tur orsaka invändiga fuktskador. Växternas rötter kan också skada grundmuren och sätta dräneringsledningen ur funktion.

Området närmast huset rekommenderas att vara fritt från växtlighet.

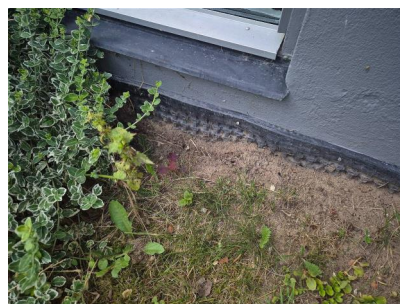
Marken lutar mot huset.

Detta innebär en ökad fuktbelastning mot grunden vilket i sin tur kan orsaka fuktskador i huset.

Utvändigt fuktskydd är äldre på delar av huset.

Eftersom källarens utvändiga fuktskydd (dagvattenssystem, dräneringssystem samt källarytterväggarnas utvändiga fuktskydd) är äldre, så kan systemet ha nedsatt funktion. Detta ökar risken för invändiga fuktskador i källaren.

Utvändigt fuktskydd ligger oskyddat ovan mark.

Risk finns att det utvändiga fuktskyddet skadas och funktionen försämras.

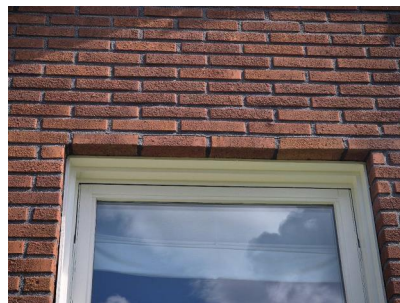
Tegelstenar ovan fönster har börjat att släppa.

Risk finns att stenar lossar.

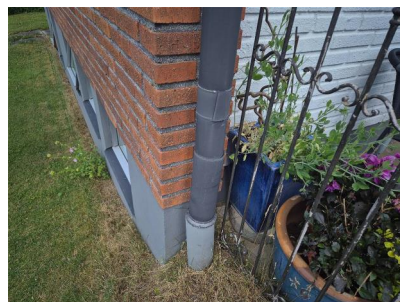
Lövsilar finns inte.

När det saknas lövsilar så finns det risk att det blir stopp i dagvattenledningen.

För att hindra stopp i dagvattenledningar rekommenderas komplettering av lövsilar.

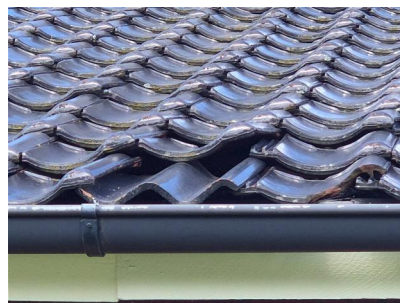
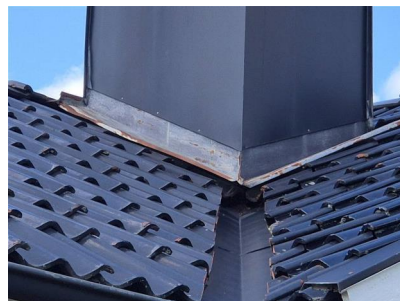
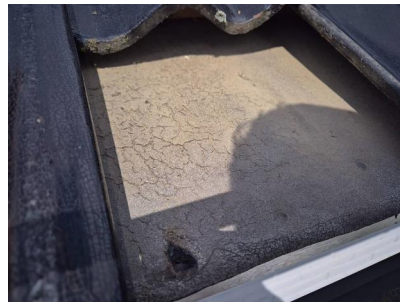
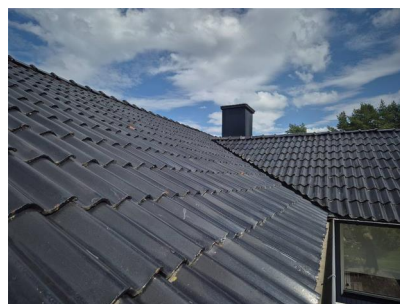
- Äldre takbeklädnad. Takpappen är spröd.
- Rostangripna plåtdetaljer noterades.
- Trasiga pannor samt enstaka panna ur sitt rätta läge/blandade fabrikat.

Ovanstående noteringar innebär en ökad risk för fuktnrelaterade skador.

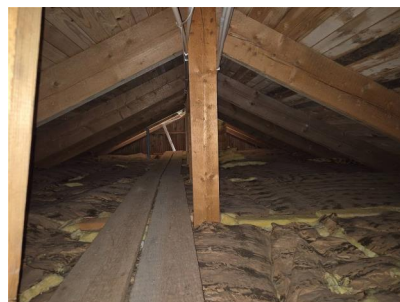
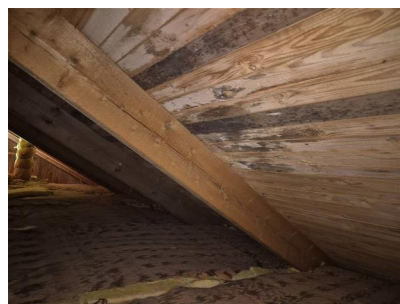
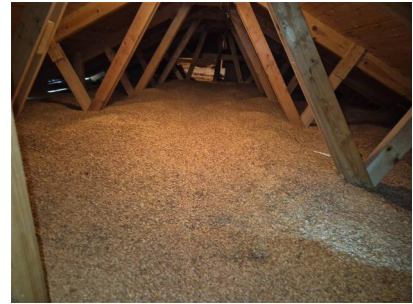
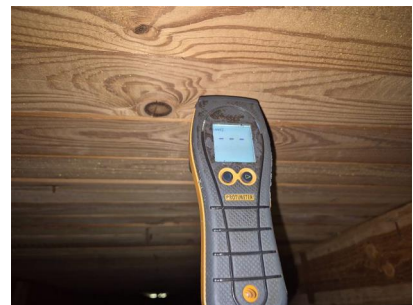
Vid kontroll av vinden har fuktvärden under kritisk fuktnivå för mikrobiell tillväxt uppmätts, dock finns mikrobiell påväxt på underlagstak.

Fuktkvoten i underlagstak/takbjälkar uppmättes till under 8 %.

Gränsvärdet går vid 17%.

Den upptäckta mikrobiella påväxten på underlagstaket är ett tecken på att vinden har tillförts eller tillförs fukt inifrån bostaden. Observera att besiktning av bostadens ventilationssystem inte har ingått i uppdraget.

För att komma tillrätta med detta kan fukttillförseln inifrån bostaden behöva minskas. Det kan göras genom att ventilationen i bostaden förbättras samt att eventuella otätheter i vindsbjälklaget (tak-/väggvinklar, taklucka med mera) tätas. Läs Anticimex faktablad om ouppvärmda vindsutrymmen för tips och råd.

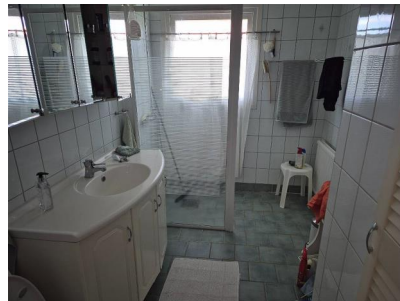
- Äldre yt/tätskikt.
- Rör genomföringar finns i golv.
- Äldre golvbrunn i gjutjärn.
- Fönster är placerat i duschzon.
- Spruckna kakelplattor noterades.
- Golvfall finns i duschzon, övrigt golv är mestadels plant.

Ovanstående noteringar innebär en ökad risk för fuktrelaterade skador.

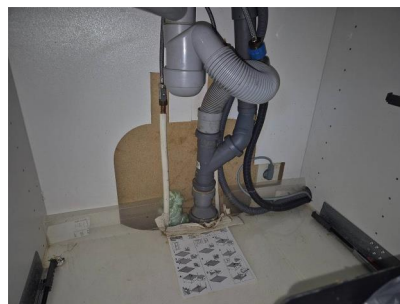
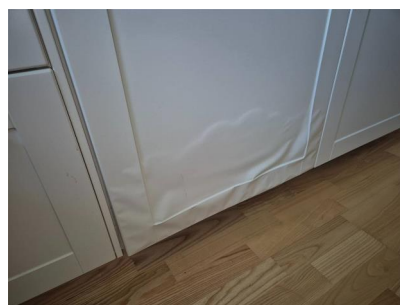
- Avloppsslangen till diskmaskinen är inte förankrad i vägg.
- Otätheter finns i underlägget i diskbänkskåpet.
- Luckan framför kylskåpet är fuktskadat. Troligtvis läckage från kylskåp.

Ovanstående noteringar innebär en ökad risk för fuktrelaterade skador.

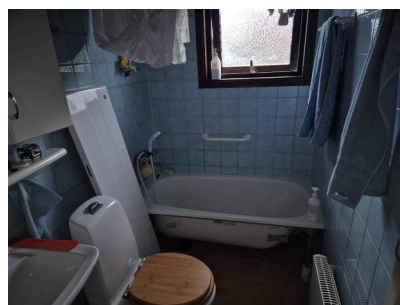
- Äldre yt/tätskikt.
- Rör genomföringar finns i golv.
- Fönster är placerat i duschzon.
- Äldre golvbrunn.
- Hela golvet lutar inte mot golvbrunnen.
- Toalettstolen är lös.

Ovanstående noteringar innebär en ökad risk för fuktrelaterade skador.

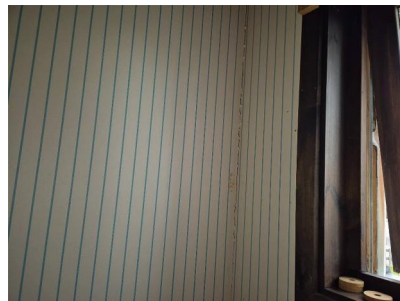
Spricka finns i vägg.

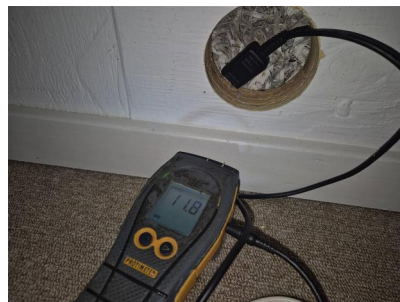
Vid kontroll av konstruktion uppmättes fuktvärden under kritisk nivå för mikrobiell tillväxt dock kunde mikrobiell lukt kännas.

Källargrundmurar med påreglade isolerade ytterväggar.  
Plyfa, träregel samt cementstabiliserade träullsskivor. Denna konstruktion får ofta skador på grund av naturlig fuktvandring. Fuktkvoten uppmättes till 12%.  
Grändvärdet går vid 17%.  
Provhål utfördes i vägg i gillestugan.

Mikrobiell lukt känns i källaren.

Vi rekommenderar en fördjupad undersökning för att bedöma orsak och omfattning. Det är viktigt att tänka på att denna rekommendation om fördjupad undersökning gäller hela källaren.

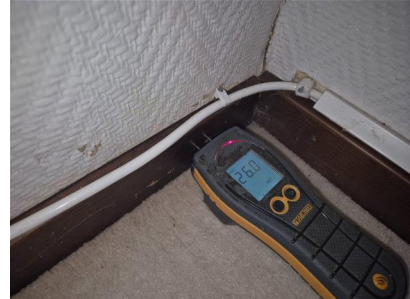
Grundläggningen består av en betongplatta på mark utan underliggande isolering och med ett uppreglat isolerat golv dikt an betongen. Denna konstruktion får ofta skador på grund av naturlig fuktvandring. Förhöjda fuktvärden uppmättes i sovrummen på ytskikt samt golvlistor. Provhål togs i gillestuga till höger om öppna spisen med bra värden.

Förhöjda fuktvärden noterades i golv samt golvlister. Se mer under allmänt.

Vi rekommenderar en fördjupad undersökning för att bedöma orsak och omfattning. Det är viktigt att tänka på att denna rekommendation om fördjupad undersökning gäller hela källaren.

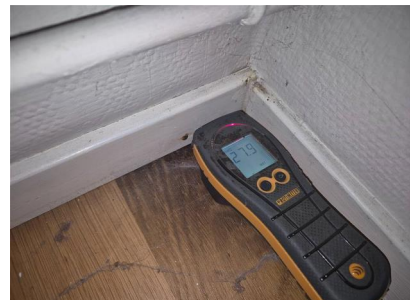
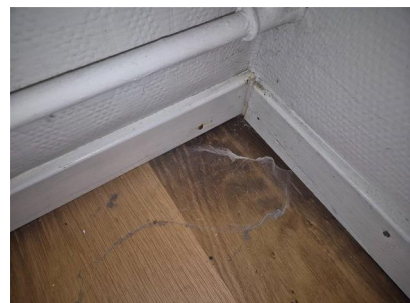
Förhöjda fuktvärden noterades i golv samt golvlister. Se mer under allmänt.

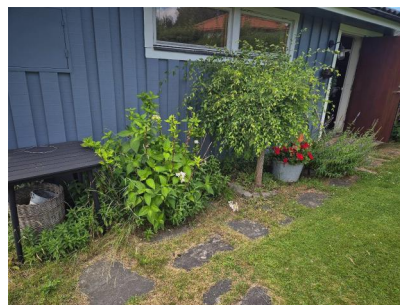
Växter finns i anslutning till byggnaden.

När det finns rabatter och växter nära byggnaden finns risk att fukt stannar kvar i väggarna. Detta kan i sin tur orsaka invändiga fuktskador. Växternas rötter kan också skada grundmuren och sätta dräneringsledningen ur funktion.

Området närmast huset rekommenderas att vara fritt från växtlighet.

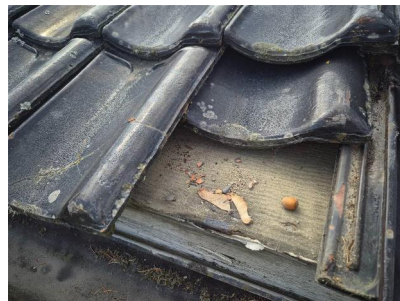
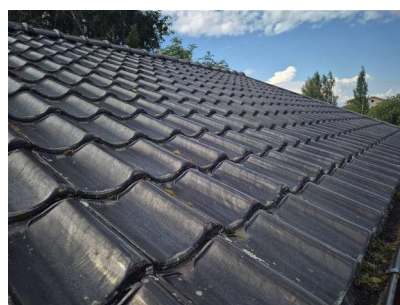
Yttertaket är äldre.

Takpannor, plåtdetaljer och underlagspapp har enligt vår bedömning en begränsad livslängd. Eftersom husets taktäckning är äldre har det ett minskat motstånd mot vatteninträngning. Detta i sin tur kan leda till fuktskador på träläkt och vidare ner i underliggande konstruktioner.

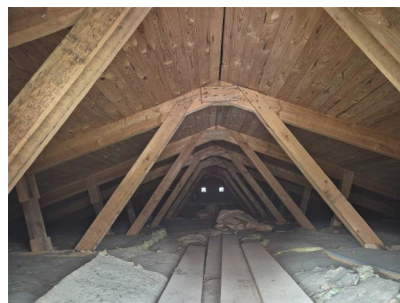
Vid kontroll av vinden uppmättes fuktvärden under kritisk fuktnivå för mikrobiell tillväxt och en normal lukt upplevdes.

Fuktkvoten i underlagstak/takbjälkar uppmättes till < 8 %.

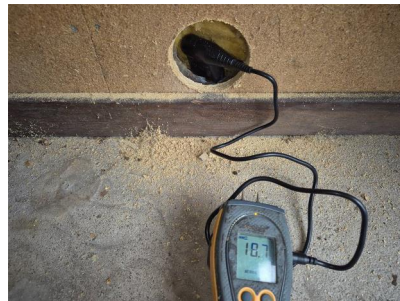
Fuktkontroll av väggssyllar.

Vid kontroll av väggssyllar uppmättes fuktvärden över kritisk fuktnivå för mikrobiell tillväxt och mikrobiell lukt upplevdes. Fuktkvoten uppmättes till 19%.

Vi rekommenderar en fördjupad undersökning för att bedöma orsak och omfattning. Det är viktigt att tänka på att denna rekommendation om fördjupad undersökning gäller hela garaget.
