Olstorp 6:27

Gråbovägen 114

| Uppdragsnummer | O28753 |
| Besiktningsdatum | 2025-08-05 |

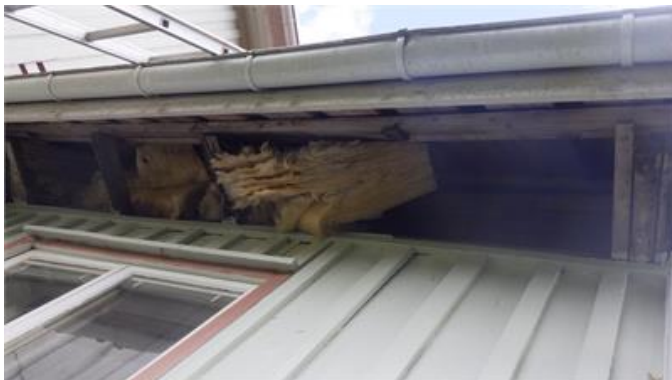
| Besiktningsresultat | | | | | |
|---|---|---|---|---|---|
| Tak | | | X | | Plåttaket är rostangripet och i behov av renovering. Utvändig taksims samt takutsprång är delvis beklädda återstående beklädnad bör färdigställas. Se kommentar/riskanalys. Det rekommenderas kontakt med fackman för bedömning/åtgärd. |

Taksims bör åtgärdas.

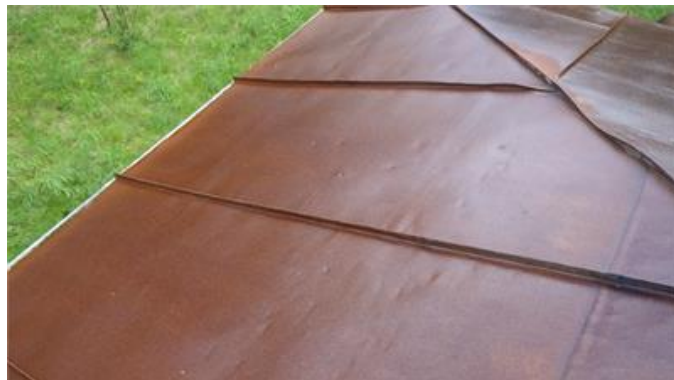
Då taktäckningen är av äldre standard har taket ett minskat motstånd mot vatteninträngning. Detta i sin tur kan leda till fuktskador på takkonstruktionen vilket kan påverka byggnaden och dess inomhusklimat negativt.

Rostangripet plåt tak.

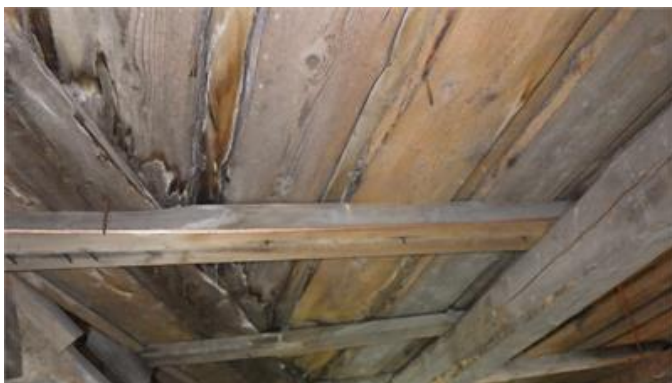
| Besiktningsresultat | | | | | |
|---|---|---|---|---|---|
| Nockvind | | X | | | Missfärgningar samt lokala rötskador noterades på nockvindens underlagstak. Se kommentar/riskanalys. |

Lokala missfärgningar i underlagstaket kommer troligtvis från tiden innan man lade om taket. Konturerna på missfärgningarna kan tex ritas in för bättre kontroll på fläckarna för att se om de förändras. Om missfärgningarna ökar i omfattning/storlek bör kontakt tas med en takläggare för att utreda orsak och omfattning.

Missfärgningar lokala rötskadornockvind.

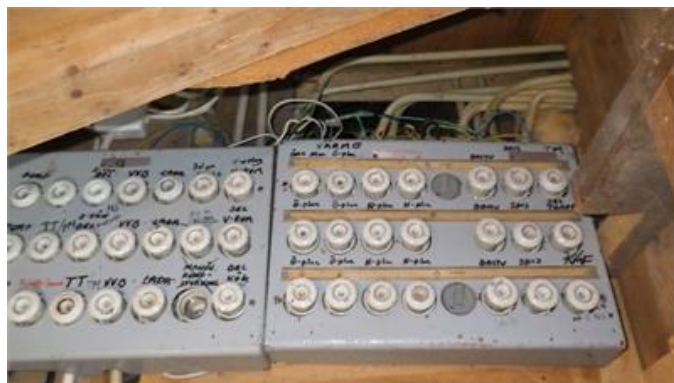
| Besiktningsresultat | | | | | |
|---|---|---|---|---|---|
| EL | | | X | | Elsystem är av äldre standard.Det noterades brister som ex. ojordade uttag i kök ovan diskbänk , enkelisolerade elinstallationer , ej petskyddad elcentral. Det rekommenderas kontakt med behörig elinstallatör för bedömning/åtgärd. |

Enkelisolerade elinstallationer, ej petskyddad elcentral.

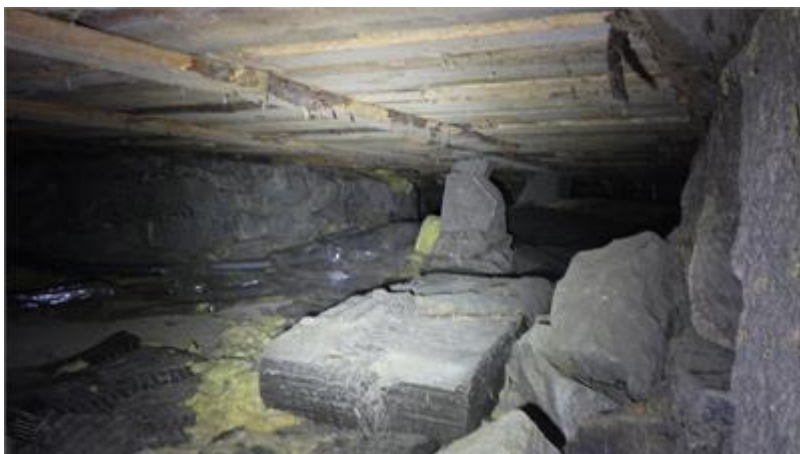
Samtliga mätningar är stickprovskontroller. Gränsen för mikrobiell tillväxt i trä går vid ca 17% fuktkvot. Marken i grunden utgörs av sand, väggar utgörs av granitsten och blindbotten består av träbrädor samt träfiberskivor. Hela torpargrunden är ej tillgänglig för inspektion/besiktning då det är för lågt för att komma vidare in under byggnaden. Fuktkvotsmätning utfördes dels i blindbotten samt i bjälklag och uppmättes till mellan ca 19%-21% fuktkvot.

Utifrån erfarenhet betraktas torpargrunder som riskkonstruktioner. På grund av förhöjd fuktstatus- dels orsakad av fuktvandring från marken och dels orsakad av uteluft som släpps in i grunden främst under den varma tiden av året – kan följdskador med negativ inverkan på såväl byggnaden som inomhusmiljön uppstå i utrymmet och angränsande konstruktioner (t.ex. överliggande bjälklag och uppreglad golvkonstruktion). Det rekommenderas att denna besiktning kompletteras med en fördjupad undersökning för att utreda orsaken till samt omfattningen av de fuktrelaterade skadorna/bristerna.

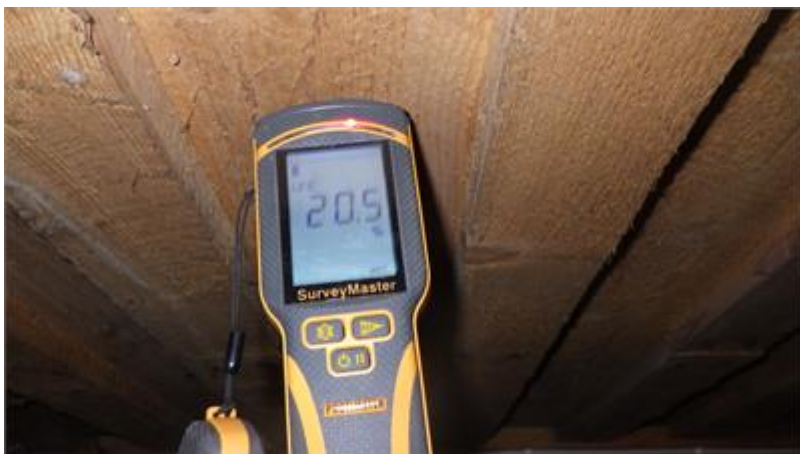
Samtliga mätningar är stickprovskontroller. Gränsen för mikrobiell tillväxt i trä går vid ca 17% fuktkvot. Källarens väggar består av granit och golvet utgörs av betong. Undertaket samt dörr in till utrymmet består av trä (organiskt material). Innan dränering utfördes av nuvarande ägare stod det vatten i källaren tidvis. Fuktkvotsättning utfördes i undertak och uppmättes till ca 21% fuktkvot.

En äldre källare av detta slag utsätts i regel mer eller mindre för permanent fuktpåverkan från angränsande mark. Täta ytskikt bör undvikas då man riskerar förtvålning av fästmassa etc.

Det rekommenderas att denna besiktning kompletteras med en fördjupad undersökning för att utreda orsaken till samt omfattningen av de fuktrelaterade skadorna/bristerna.
