# Besiktningsprotokoll

Anticimex Försäkringsbesiktning i samarbete med Fastighetsbyrån

| Fastighetsadress:<br>Anneberg Sjövillan | |

| Besiktningsdatum:<br>2025-08-07 | Protokollnummer:<br>69126219 |

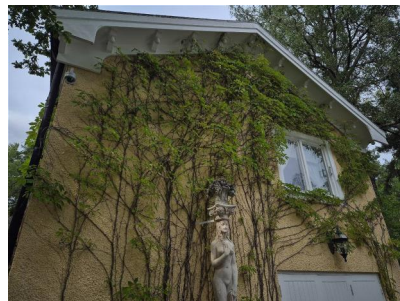
Växter finns i anslutning till byggnaden.

När det finns rabatter och växter nära byggnaden finns risk att fukt stannar kvar i väggarna. Detta kan i sin tur orsaka invändiga fuktskador. Växternas rötter kan också skada grundmuren och sätta dräneringsledningen ur funktion.

Området närmast huset rekommenderas att vara fritt från växtlighet.

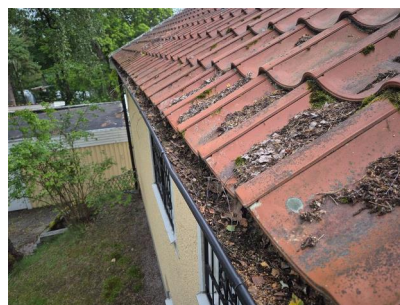
Hängrännor är skräpfyllda.

Eftersom hängrännor är fulla med skräp finns risk för fuktskador på fasad och sockel då vatten kan svämma över.

För att förhindra översvämning rekommenderas rensning av hängrännor.

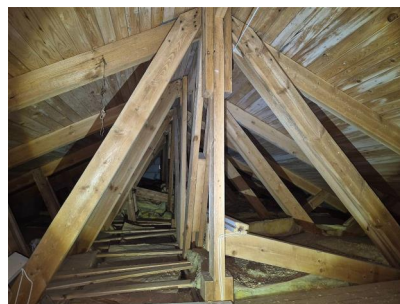
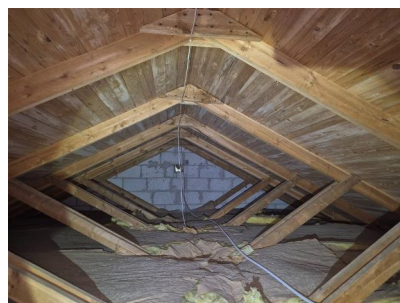
På vinden noterades mikrobiell påväxt på underlagstaket, vilket är tecken på att vinden tillförs eller har tillförts fukt från bostaden. Detta är ofta indikation på att husets ventilation kan behöva förbättras. Det kan dock variera mellan olika årstider och påverkas även av hur huset brukas samt antalet familjemedlemmar. Läs mer om detta i bifogat faktablad.

Vid kontroll av vinden har fuktvärden under kritisk fuktnivå för mikrobiell tillväxt uppmätts, dock finns mikrobiell påväxt på underlagstak.

Fuktkvoten i underlagstak/takbjälkar uppmättes till <6 %.

Det finns risk för mikrobiell tillväxt om den relativa fuktigheten (RF) i den omgivande luften är över 75 %. I furuvirke motsvarar det en fuktkvot (FK) på 17 %.

Den upptäckta mikrobiella påväxten på underlagstaket är ett tecken på att vinden har tillförts eller tillförs fukt inifrån bostaden. Observera att besiktning av bostadens ventilationssystem inte har ingått i uppdraget.

För att komma tillrätta med detta kan fukttillförseln inifrån bostaden behöva minskas. Det kan göras genom att ventilationen i bostaden förbättras samt att eventuella otätheter i vindsbjälklaget (tak-/väggvinklar, taklucka med mera) tätas. Läs Anticimex faktablad om uppvärmda vindsutrymmen för tips och råd.

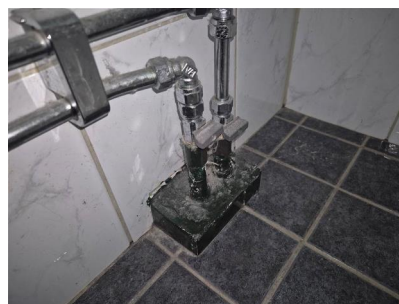
Rör genomföring finns i golv.

Rör genomföringar i golvet medför en ökad risk för att vatten tränger ner i omkringliggande konstruktioner och orsakar fuktskador.

Normala fuktvärden indikerades mot klinker/kakel.

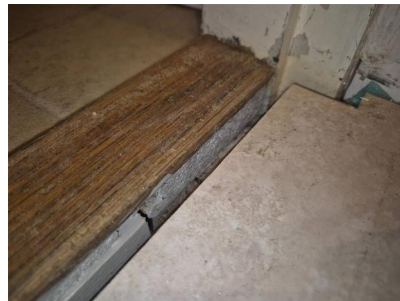
I tvättstugan finns ett uppreglat golv, vilket är en vanligt förekommande riskkonstruktion ur fuktsynpunkt. Vid besiktningen uppmättes förhöjda fuktvärden och en avvikande lukt noterades vid tröskeln.

Vid kontroll av konstruktionen uppmättes fuktvärden över kritisk nivå för mikrobiell tillväxt och en avvikande lukt upplevdes vid tröskeln.

Grundläggningen består av en betongplatta på mark utan underliggande isolering och med ett uppreglat isolerat golv dikt an betongen. Denna konstruktion får ofta skador på grund av naturlig fuktvandring. Fuktkvoten uppmättes till 22 % vid tröskel.

Det finns risk för mikrobiell tillväxt om den relativa fuktigheten (RF) i den omgivande luften är över 75 %. I furuvirke motsvarar det en fuktkvot (FK) på 17 %.

Det rekommenderas att en fortsatt undersökning utförs för att fastställa orsak och omfattning av de förhöjda värdena samt den avvikande lukten.

Alternativt kan tvättstugan brukas som den är tills en framtida renovering genomförs, varvid den befintliga konstruktionen ersätts med en fuktsäker lösning, exempelvis klinkers, samt att en golvbrunn installeras.

Vi rekommenderar en fördjupad undersökning för att konstatera orsak och omfattning av de förhöjda fuktvärdena. Det är viktigt att tänka på att denna rekommendation om fördjupad undersökning gäller hela källaren.

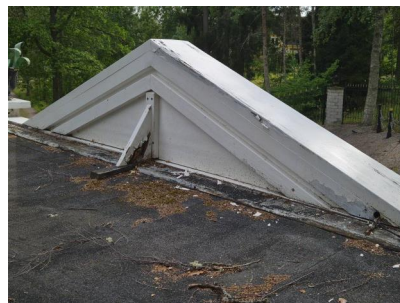
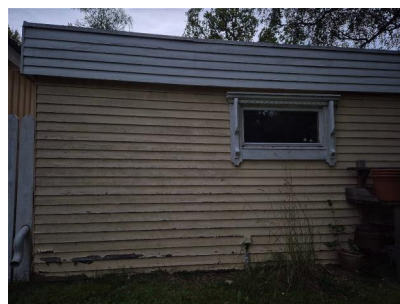
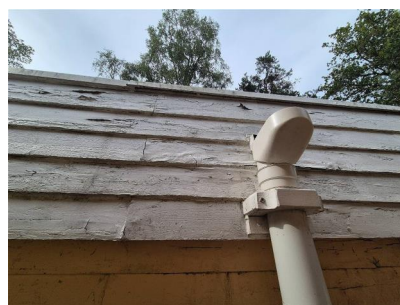
Fasadpanelen är i behov av målning/underhåll och rötskador finns i panelen, taksargen samt snickerier.

Vi rekommenderar att en snickare kontaktas för en fortsatt undersökning för att konstatera orsaken och omfattningen till rötskadorna samt åtgärdsförslag.

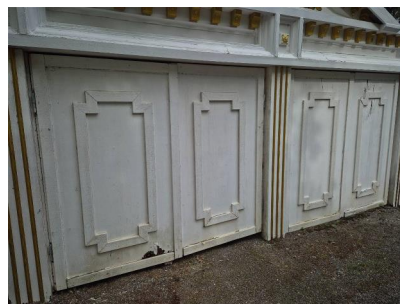
Dörrar och garageportar är i behov av underhåll och rötskador finns.

Vi rekommenderar att en snickare kontaktas för att genomföra byte av dörrar och portar alternativt underhåll.

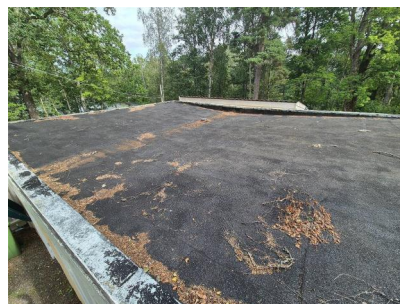
Takpappen är äldre och skräp finns på taket.

Tätskiktet på ett platt/låglutande tak har enligt vår bedömning en begränsad livslängd. Eftersom takpappen är äldre har det ett minskat motstånd mot vattengenomträngning. Detta i sin tur kan leda till att takkonstruktionen drabbas av fuktskador.
