# Besiktningsprotokoll

| Fastighetsbeteckning:<br>Orrhammar 1:240 | |
| Fastighetsadress:<br>Grävlingsvägen 240 | |

| Besiktningsdatum:<br>2025-08-07 | Protokollnummer:<br>69180362 |

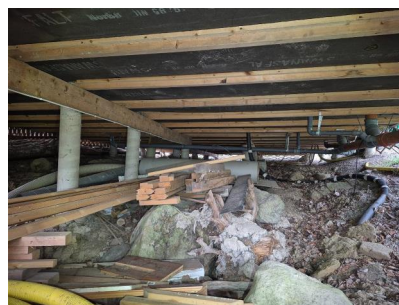
Organiskt material finns på marken.

Vid kontroll av konstruktionen i plintgrunden uppmättes fuktvärden under kritisk fuktnivå för mikrobiell tillväxt och normal lukt upplevdes.

Fuktkvoten uppmättes till 14% i blindbottenbrädor och bärlinor. Det finns risk för mikrobiell tillväxt om den relativa fuktigheten (RF) i den omgivande luften är över 75 %. I furuvirke motsvarar det en fuktkvot (FK) på 17 %.

Gällande grunden jag rekommenderar jag att man rensar marken från organiskt material och fortsätter hålla den luftig som den är i dagsläget för att undvika fukt.

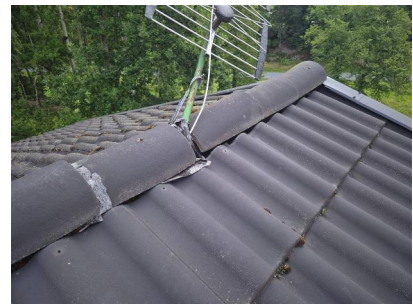
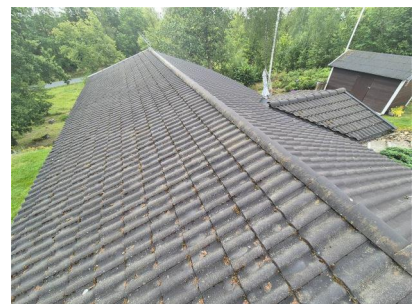
Genomföringen för tv-antennen är ej fackmässigt utförd ochnockpannan täcker kort över översta pannraden på tillbyggnaden. Takpannor är ej skruvade.

Dessa noteringar kan leda till fuktskador på träläkt och vidare ner i underliggande konstruktioner.

På taket observerade jag att genomföringen för tv-antennen är bristfällig och man bör justera översta pannraden bitvis för att nockpannorna skall täcka översta pannorna på ett korrekt sätt.

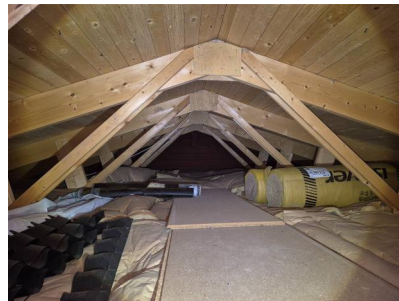
Vid kontroll av vinden uppmättes fuktvärden under kritisk fuktnivå för mikrobiell tillväxt och en normal lukt upplevdes. Fuktkvoten i underlagstak/takbjälkar uppmättes vid besiktningstillfället till <6% (Gränsvärde 17%).
