# Besiktningsprotokoll

Anticimex Överlåtelsebesiktning av småhus - nivå 2

| Fastighetsadress:<br>Formarevägen 16 | | |

| Besiktningsdatum:<br>2025-08-08 | Protokollnummer:<br>69175169 |

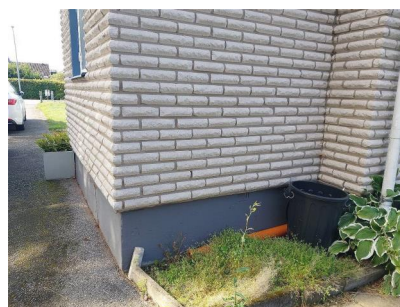
Krypgrunden/utrymmet under entréhallen har ej besiktigats då lucka till utrymmet saknas.

Uteluftsventilerade krypgrunder med bjälklag av organiskt material har ofta fuktskador, som kan resultera i mikrobiella skador (angrepp av mikroorganismer) och i värsta fall rötskador. Krypgrunden har inte kunnat besiktigas eftersom det inte finns någon inspektionslucka in till krypgrunden.

Vi rekommenderar en kompletterande besiktning när en inspektionslucka installerats.

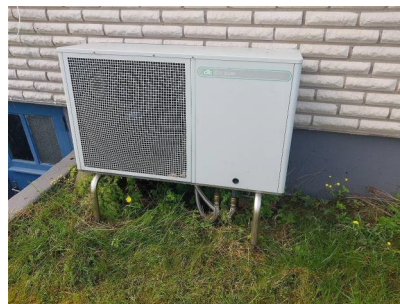
Kondensvatten från två luftvärmepumparnas utedelar leds inte bort från husgrunden.

Detta medför ökad risk för att vatten tränger in i anslutande konstruktioner, vilket i sin tur kan leda till fukterelaterade skador. Observera att besiktning av byggnadens värmesystem eller värmepumpen inte har ingått i uppdraget.

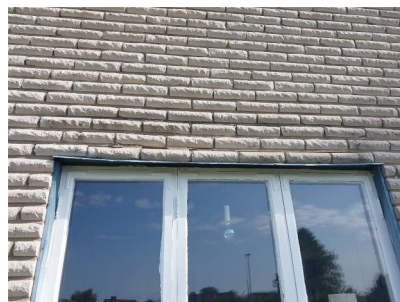
Sprickor/släpp finns i tegelfasaden. (Framst vid infästningar ovan fönster).

Detta kan leda till fukt- och frysskador i konstruktionen.

Takutsprånget har lokala behov av målning.

Det rekommenderas att man lagar dessa sprickor framöver.

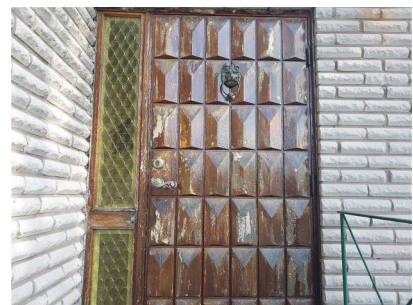
Dörr är i behov av målning/underhåll.

Dörrar där målningsbehov finns riskerar att få fukt- och rötskador på grund av sämre vattenavvisande förmåga.

Tmstentrappan har lokala sprickor.

För att öka livslängden på dörr rekommenderas målning och underhåll.

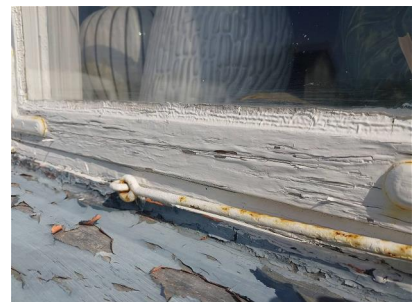
Några fönster är i behov av målning/underhåll.

Fönsterbågar och fönsterkarmar där målningsbehov finns riskerar att få fukt- och rötskador på grund av sämre vattenavvisande förmåga.

För att öka livslängden på fönster rekommenderas målning och underhåll.

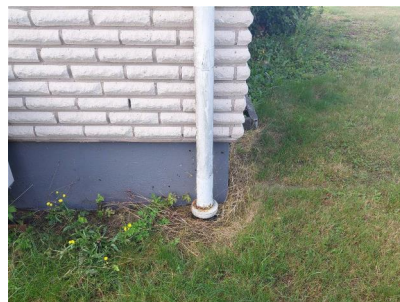
Lövsilar finns inte på ett stuprör som går ner i marken.

När det saknas lövsilar så finns det risk att det blir stopp i dagvattenledningen.

För att hindra stopp i dagvattenledningar rekommenderas komplettering av lövsilar.

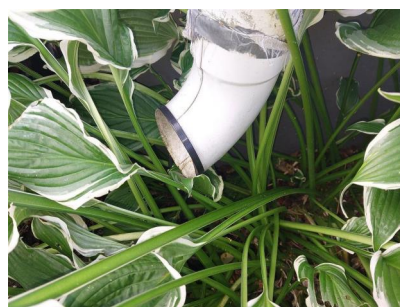
Samtliga stuprör är inte anslutet till markledning.

Stuprör som inte är anslutet till markledning kan medföra en ökad fuktbelastning på grundmur/sockel som i sin tur kan leda till fuktrelaterade skador.

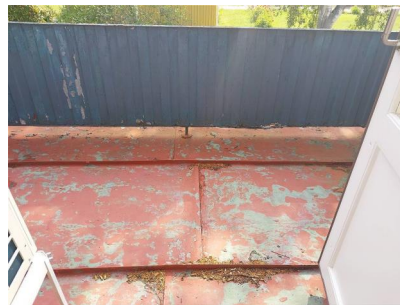
Balkongräcke har rostangrepp och färgsläpp förekommer på det falsade plåttaket ovan entréhall.

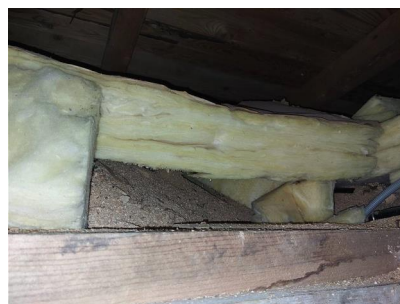
Vinden är tilläggsisolerad.

Eftersom vindsbjälklaget tilläggsisolerats så kommer klimatet på vindsutrymmet att ändras, främst vintertid. Detta i sin tur kan leda till uppfuktning av underlagstakets insida vilket kan resultera i mikrobiella skador (angrepp av mikroorganismer).

Fuktkvoten uppmättes till 13,5%.

Risk för mikrobiell tillväxt föreligger om den relativa fuktigheten i den omgivande luften är över 75%, vilket i furuvirke motsvarar en fuktkvot (FK) på 17%.

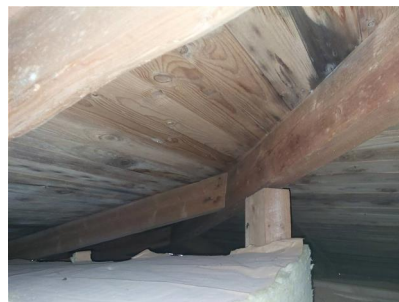
Mikrobiell påväxt finns på underlagstaket.

Den upptäckta mikrobiella påväxten på underlagstaket kan vara ett tecken på att vinden tillförs fukt inifrån bostaden och/eller uteluften. (Troligen inifrån i detta fall).

Lokala fuktfläckar noterades på undertaket. (Oklart om dessa är gamla eller inte).

Vinden är besiktigad från lucka då landgång saknas.

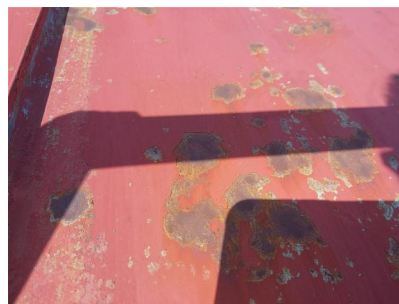
Plåttaket har rostangrepp.

Brister i taktäckningen kan leda till att regn- eller smältvatten tränger ner i underliggande takkonstruktion och orsakar fuktskador.

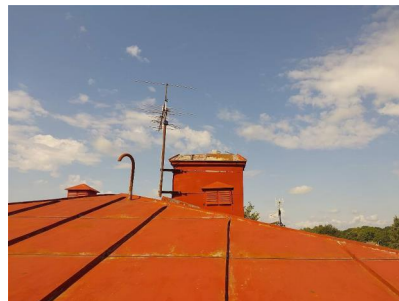
Skorstenen saknar väderskydd.

Väderskydd kan monteras för att skydda mot nederbörd som annars kan orsaka fuktskador och frostsprängning i skorstenen/ murstocken.

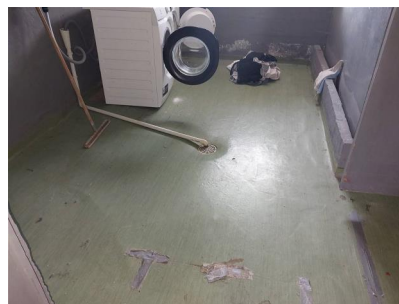
En limmad äldre plastmatta finns på betongplattan.

På grund av naturlig fuktpåverkan från mark riskerar plastmattan att släppa från underlaget. Mattan och limmet kan också avge en kemisk lukt som sprids till boendemiljön.

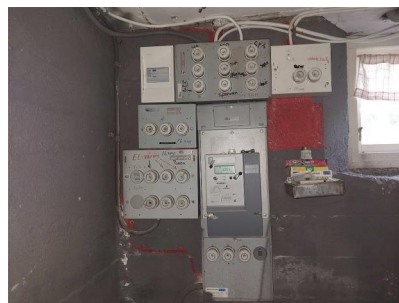
Delar av elanläggningen i huset är äldre.

Äldre elanläggningar och elkablar är en säkerhetsrisk som kan orsaka både personskador och brand.

Kontakta en elektriker för kontroll så allt är okej med elen i huset.

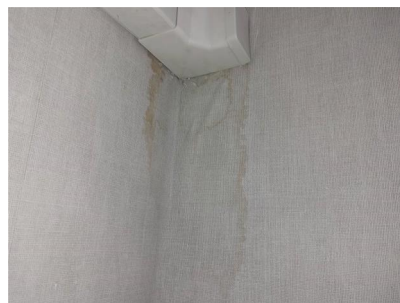
Väggen har äldre kondensfläck.

Fuktfäckar kan bero på olika saker, och kan vara ett tecken på en tidigare eller en pågående fuktskada.

Dessa fläckar var torra idag och bedöms då vara en äldre skada.
