Krabbängen 1:4

Björkvägen 4

| Uppdragsnummer | R8527 |
| Besiktningsdatum | 2025-07-10 |

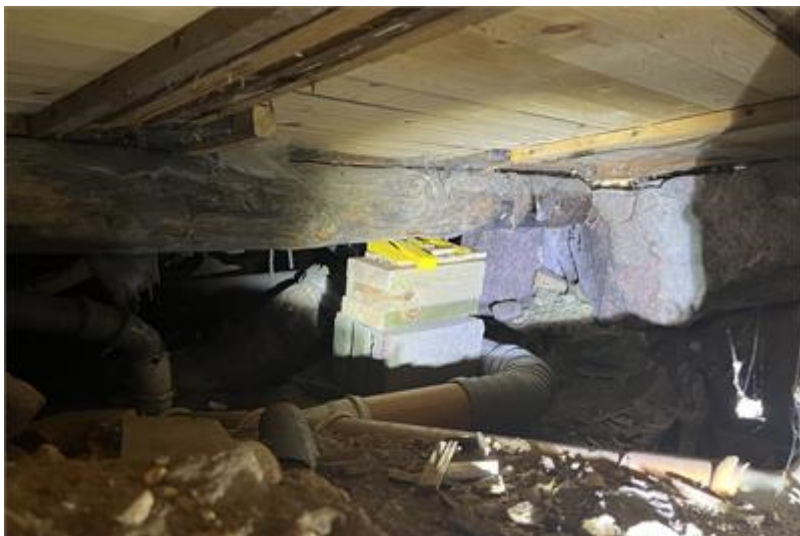
Fuktkvoten i bjälklagets undersida uppmättes till mellan 18-19%. Det kritiska gränsvärdet för mikrobiell tillväxt brukar anges till ca 15-17% fuktkvot (FK). Organiskt material förekommer på markytan och upplägg av bärlinor förekommer utan underliggande fuktskydd. Lokalt är en bärlinor bristfälligt uppallad, se bild.

Resultatet av kontrollen visar att åtgärdsbehov föreligger. För att exakt fastställa vilka åtgärder som bör vidtagas krävs en mer omfattande undersökning. Fuktvärdena som noterats i bjälklagets undersida indikerar att grunden tillförs mycket fukt. För att undvika att detta blir värre så måste grundens klimat bli torrare. Detta kan åtgärdas med en permanent installerad krypgrundsavfuktare (en så kallad sorptionsavfuktare).
