# Besiktningsprotokoll

Anticimex Försäkringsbesiktning i samarbete med Fastighetsbyrån

| Fastighetsadress:<br>Bjurbäck Stora Stigabo 2 | |

| Besiktningsdatum:<br>2025-07-22 | Protokollnummer:<br>69117279 |

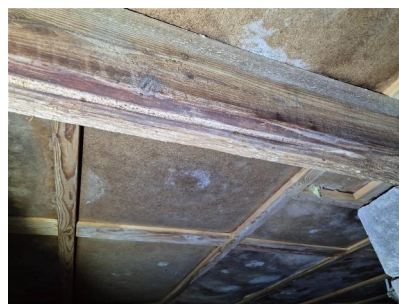
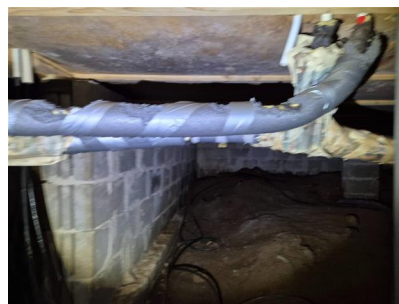
#### Utvändigt / Krypgrund

Vid kontroll av konstruktion i krypgrund noterades fuktvärden över kritisk fuktnivå och det förekommer mikrobiell påväxt.

De höga fuktvärdena och den mikrobiella påväxten innebär att grundens klimat under delar av året är för fuktigt. Detta kan i förlängningen leda till rötskador i konstruktionen. För att undvika detta så måste krypgrundens klimat bli torrare.

Fuktkvoten uppmättes till 44 %.

Kondens/droppar noterades på vattenrören som finns nere i grunden. Dessa måste isoleras för att minska fukttillskottet i grunden.

Organiskt material finns ner mot markytan.

För att undvika detta så måste grundens klimat bli torrare. Läs Anticimex faktablad om uteluftsventilerade krypgrunder för tips och råd.

En fördjupad undersökning rekommenderas för att säkerställa att det inte finns följdsador i bjälklaget.

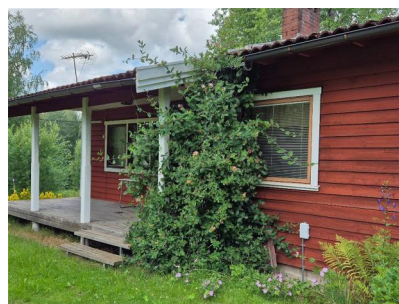
#### Utvändigt / Markförhållanden

Växter finns i anslutning till byggnaden.

När det finns rabatter och växter nära byggnaden finns risk att fukt stannar kvar i väggarna. Detta kan i sin tur orsaka invändiga fuktskador. Växternas rötter kan också skada grundmuren och sätta dräneringsledningen ur funktion.

Området närmast huset rekommenderas att vara fritt från växtlighet.

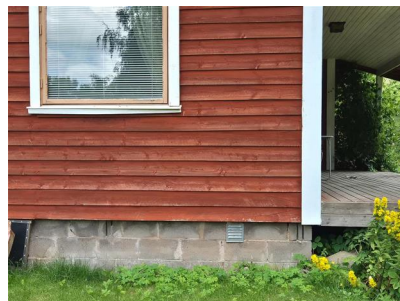
### Utvändigt / Fasad

Fasadpanelen är i behov av målning/underhåll.

För att öka livslängden på fasadbeklädnaden rekommenderas målning och underhåll.

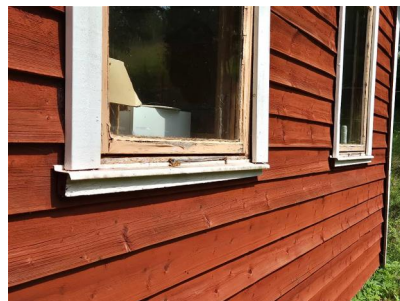
### Utvändigt / Fönster

Fönster är i behov av målning/underhåll.

Fönsterbågar och fönsterkarmar där målningsbehov finns riskerar att få fukt- och rötskador på grund av sämre vattenavvisande förmåga.

För att öka livslängden på fönster rekommenderas målning och underhåll.

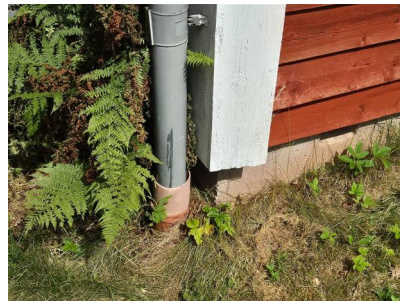
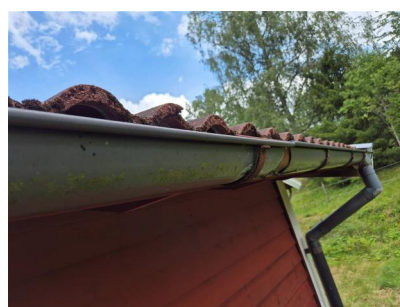
### Utvändigt / Hängrännor / Stuprör

Lövsilar finns inte.

När det saknas lövsilar så finns det risk att det blir stopp i dagvattenledningen.

Hängrännor läcker.

När hängrännorna läcker ökar fuktbelastningen mot grunden och fasaden.

För att hindra stopp i dagvattenledningar rekommenderas komplettering av lövsilar.

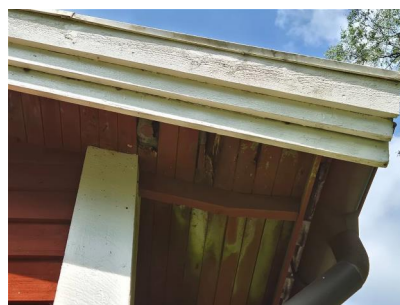
### Utvändigt / Tak

Yttertaket är äldre och skador finns noterat vid takfoten på flera ställen.

Vi rekommenderar kontakt med takentreprenör för omläggning av yttertaket. I samband med takrenoveringen bör angränsande konstruktioner kontrolleras för att upptäcka eventuella följdskador.
