**Fastighetsuppgifter**

Fastighetsbeteckning  
Gårdsby-Tofta 3:7  
Adress  
Tofta Norregård 1  
355 92 Växjö

| Uppdragsnummer | G34413 |
| Besiktningsdatum | 2025-07-29 |

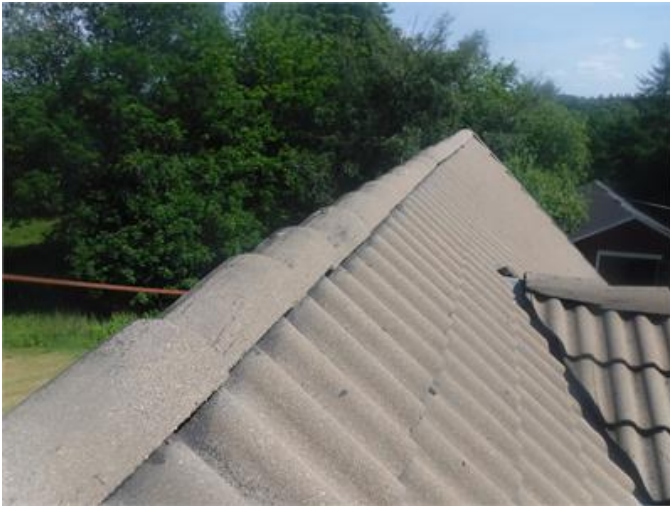
| Besiktningsresultat | | | | | |
|---|---|---|---|---|---|
| Tak | | x | | | Sadeltak klätt med betongpannor, se vidare under kommentarer och riskanalys på sida 4. |

Yttertaket består av betongpannor och har undertak av trä och underlagspapp. Taket är besiktigt från stegen på taket. Taket är äldre (från husets ursprung) och kan ha ett minskat motstånd mot fuktgenomträngningar som kan leda till fuktskador i underliggande konstruktioner. Det noterades attnockpannor täcker bristfälligt över takpannorna och några har hamnat ur läge vilket kan indikera på skador på bärläkten, det rekommenderas kontrolleras vidare. Med en stigande ålder rekommenderas regelbunden underhåll och översyn.

Tak: Sadeltak klätt med betongpannor, se vidare under kommentarer och riskanalys på sida 4.

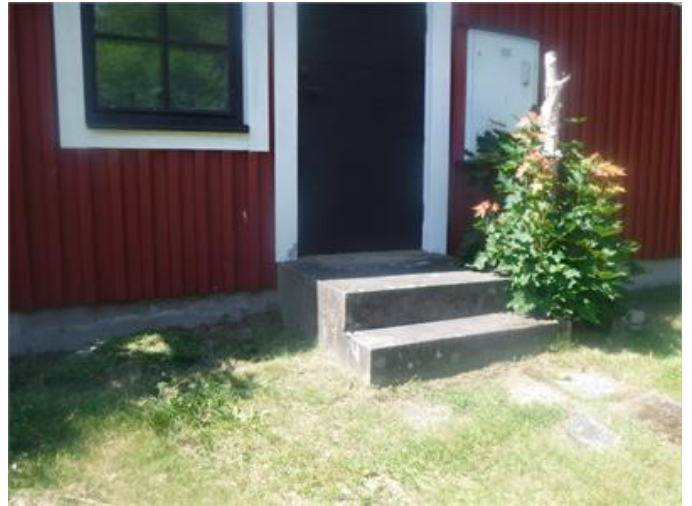
| Besiktningsresultat | | | | | |
|---|---|---|---|---|---|
| Mark/Sockel | | | x | | Trapplanet på gaveln är oskyddat och det noterades rötskador i anslutning till dörren/tröskeln vilket rekommenderas kontrolleras vidare samt bör tak monteras för att skydda trapplanet. |

Trappplanet på gaveln är oskyddat och det noterades rötskador i anslutning till dörren/tröskeln vilket rekommenderas kontrolleras vidare samt bör tak monteras för att skydda trappplanet.

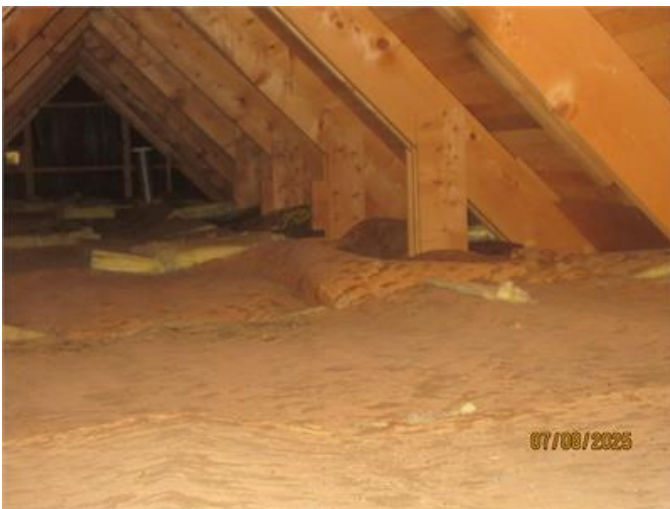
| Besiktningsresultat | | | | | |
|---|---|---|---|---|---|
| Nockvind | | x | | | Nockvinden är besiktigat från luckan då det inte fanns någon landgång att krypa på. Det noterades ett ventilationsrör längst bort som är oklart vad det har för funktion. Se bild på sida 5. |

Nockvind: Nockvinden är besiktigat från luckan då det inte fanns någon landgång att krypa på. Det noterades ett ventilationsrör längst bort som är oklart vad det har för funktion.

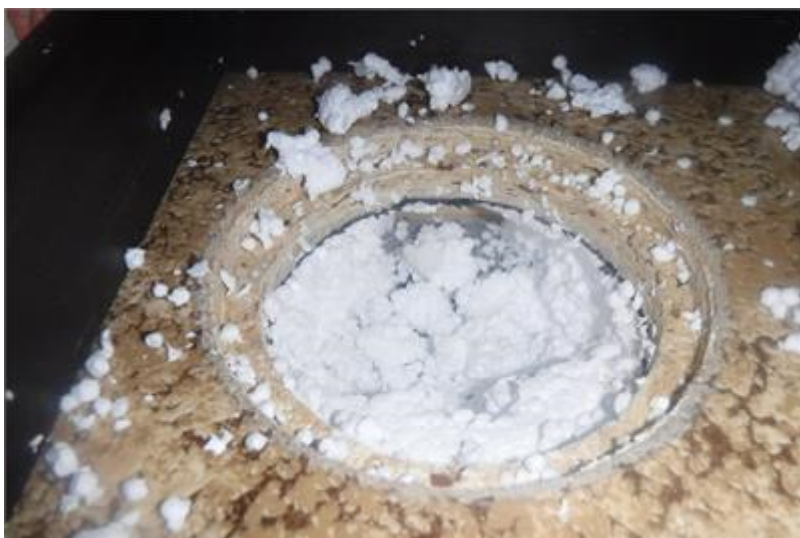
Ett provhål gjordes i golvet i sovrum 3 mot yttervägg.

Kontroll av konstruktion visade fuktkvot på ca 16% i träskyddsbehandlad syllregel till yttervägg. Det kritiska gränsvärdet för mikrobiell tillväxt brukar anges till ca 16-17% fuktkvot (FK).

Notera att stickprovsmässig undersökning är utförd. För att säkert fastställa konstruktionens kondition och fuktstatus måste en mer omfattande undersökning utföras. Se sammanfattande text om riskkonstruktionen under kommentarer och riskanalys på sida 4 i protokollet.

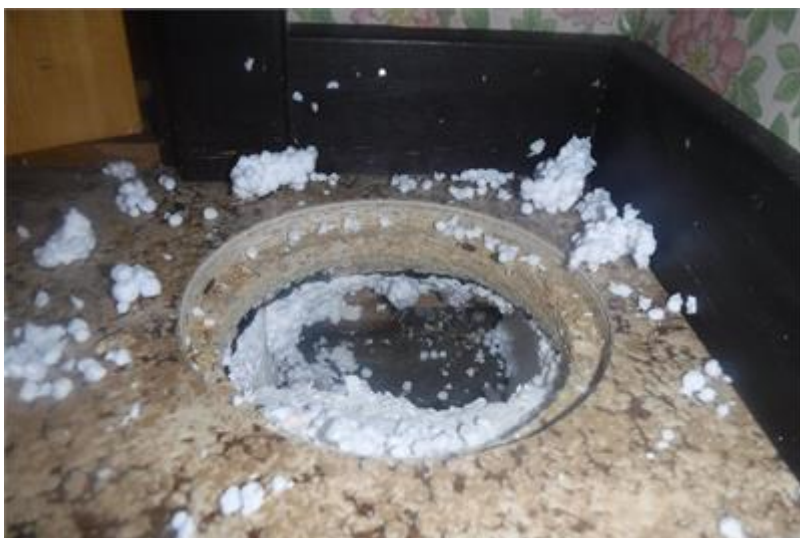
Ett provhål gjordes i golvet i sovrum 3 mot innervägg.

Kontroll av konstruktion visade fuktkvot på över 28% i syllregel till yttervägg. Det kritiska gränsvärdet för mikrobiell tillväxt brukar anges till ca 16-17% fuktkvot (FK). Avvikande lukt upplevdes i provhålet och betongplattan var fuktig.

Notera att stickprovsmässig undersökning är utförd. För att säkert fastställa konstruktionens kondition och fuktstatus måste en mer omfattande undersökning utföras. Se sammanfattande text om riskkonstruktionen under kommentarer och riskanalys på sida 4 i protokollet.
