# Besiktningsprotokoll

Anticimex Försäkringsbesiktning i samarbete med Fastighetsbyrån

| Fastighetsadress:<br>Ängsgatan 13 | |

| Besiktningsdatum:<br>2025-08-11 | Protokollnummer:<br>69185472 |

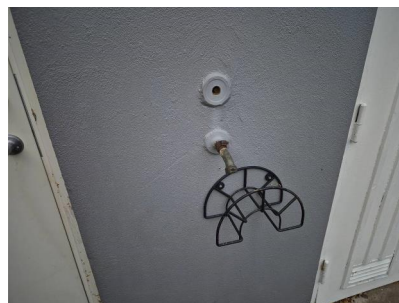
Vattenutkastaren är inte frostsäker.

När vattenutkastaren inte är frostsäker ökar risken för att den ska frysa sönder och orsaka vattenskada.

Sprickor finns i sockel.

Dessa bedöms inte ha lett till bakomliggande skador.

Byt till självdränerande vattenutkastare vilket innebär att den är frostsäker.

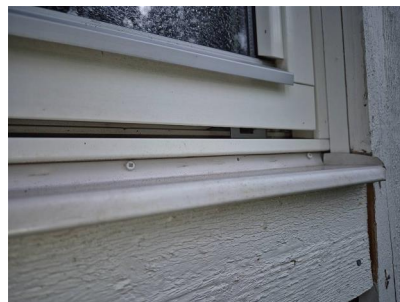
Vissa fönsterbleck är otäta vid gavlar samt att vissa fönsterbleck är monterade med för få skruv.

Eftersom fönsterblecken är otäta finns risk att vatten rinner in i väggen vilket i sin tur kan leda till fuktskador i väggkonstruktionen.

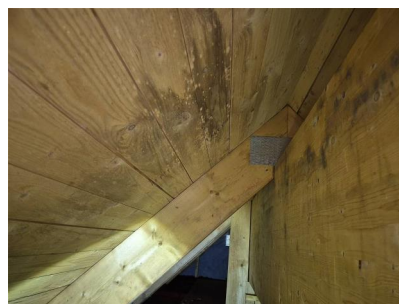
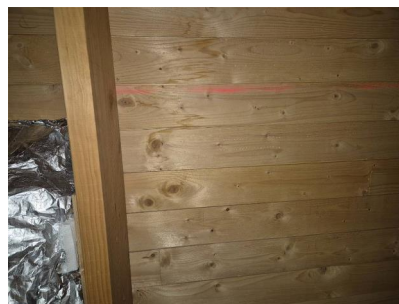
Underlagstaket har någon fuktfläck och missfärgning.

Inga förhöjda fuktindikationer noterades, dessa bedöms inte ha lett till någon bakomliggande skada.

Vid kontroll av vinden uppmättes fuktvärden under kritisk fuktnivå för mikrobiell tillväxt och en normal lukt upplevdes.

Fuktkvoten i underlagstak/takbjälkar uppmättes till 8 %.

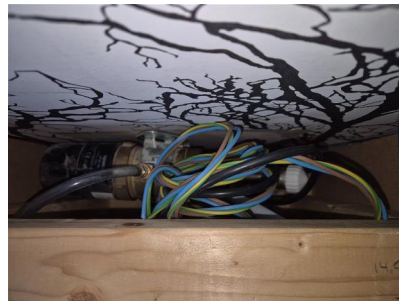
Fördelningen till golvvärmeslingorna sitter inte i ett fördelarskåp med tät botten och sidostycken.

Rörslits saknar vattentät botten och uppvik emot väggen.

En rörslits ska ha en vattentät botten, ha ett uppvik emot väggen enligt dagens branschregler. När det saknas ökar risken för att ett läckage inte upptäcks i tid. Det kan leda till fuktskador i omkringliggande konstruktioner.

Man kan komplettera med att installera ett vattenlarm som en extra säkerhet. Ett skvallerrör finns även installerat.

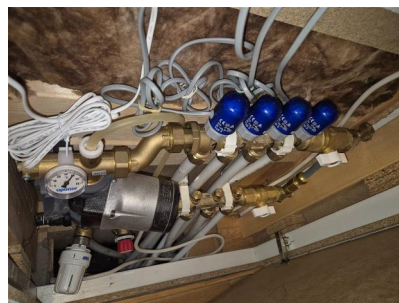
Fördelningen till golvvärmeslingorna sitter inte i ett fördelarskåp med tät botten och sidostycken med skvallerör (Rörslits).

Rörslits saknar vattentät botten och uppvik emot väggen. En rörslits ska ha en vattentät botten, ha ett uppvik emot väggen och vara försedd med skvallerrör enligt dagens branschregler. När det saknas ökar risken för att ett läckage inte upptäcks i tid. Det kan leda till fuktskador i omkringliggande konstruktioner.

Man kan komplettera med att installera ett vattenlarm som en extra säkerhet.
