**Fastighetsuppgifter**

Norra Husby 1:118

Balders hage 41

| Uppdragsnummer | A33684 |

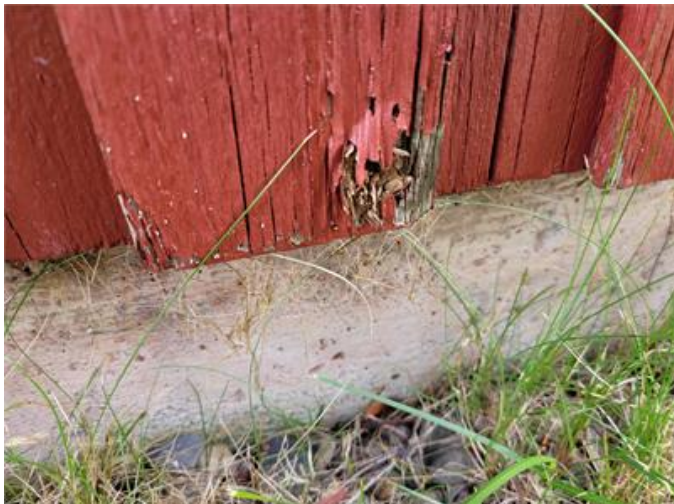
| Besiktningsresultat | | | | | |
|---|---|---|---|---|---|
| Fasad | | X | | | - Fasadpanelen har rötskador i dess nederkant.<br>- Fasadpanel är torrsprucken och har underhållsbehov.<br>- Eternitfasad förekommer, se kommentar/riskanalys. |

Rötskador i fasad.
