# Besiktningsprotokoll

Anticimex Försäkringsbesiktning i samarbete med Fastighetsbyrån

| Fastighetsadress:<br>Norrvrå 4 | |

| Besiktningsdatum:<br>2025-08-11 | Protokollnummer:<br>69191581 |

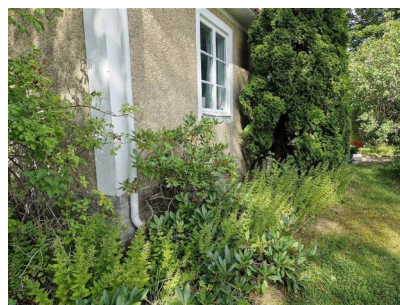
Växter finns i anslutning till byggnaden.

När det finns rabatter och växter nära byggnaden finns risk att fukt stannar kvar i väggarna. Detta kan i sin tur orsaka invändiga fuktskador. Växternas rötter kan också skada grundmuren och sätta dräneringsledningen ur funktion.

Området närmast huset rekommenderas att vara fritt från växtlighet.

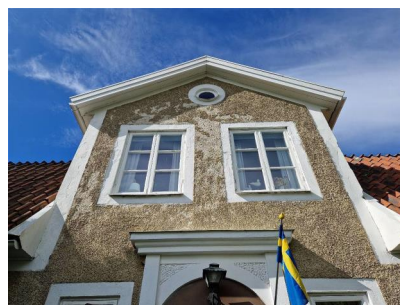
Puttsläpp och sprickor finns lokalt i fasaden. Hängränna vid utbyggnad sitter för nära fasaden.

Detta kan leda till fukt- och frysskador i konstruktionen.

Kontakta fackman för vidare kontroll och åtgärd.

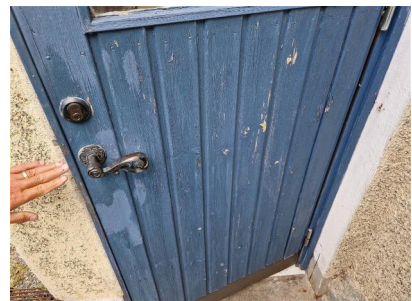
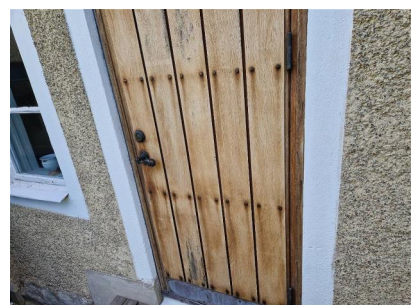
Dörrar är i behov av målning/underhåll.

Dörrar där målningsbehov finns riskerar att få fukt- och rötskador på grund av sämre vattenavvisande förmåga.

För att öka livslängden på dörr rekommenderas målning och underhåll.

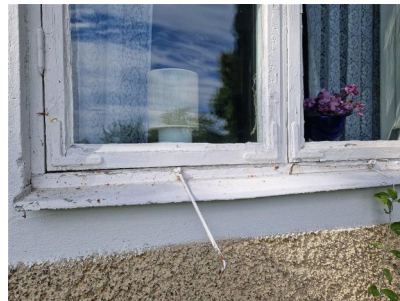
Fönster är i behov av målning/underhåll.

Fönsterbågar och fönsterkarmar där målningsbehov finns riskerar att få fukt- och rötskador på grund av sämre vattenavvisande förmåga.

För att öka livslängden på fönster rekommenderas målning och underhåll.

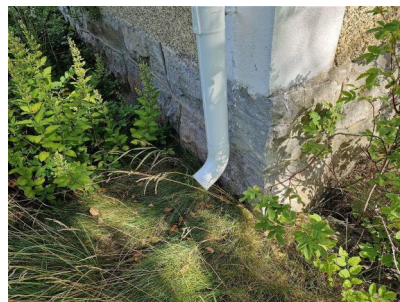
Stuprör avslutas nära husliv.

Stuprör som avslutas intill husliv (ovan mark) kan medföra en ökad fuktbelastning på grundmur/sockel med fuktrelaterade skador som följd.

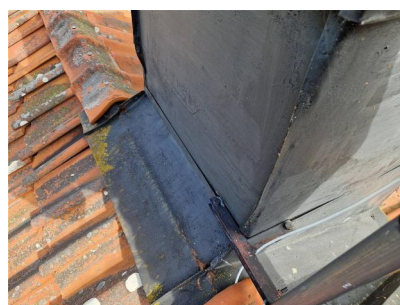
Äldre plåtdetaljer runt skorstenar på yttertaket är inte utbytta i samband med takrenoveringen.

Detta kan leda till fuktskador i bakomliggande konstruktioner.

Kontakta en plåtslagare för kontroll och åtgärd.

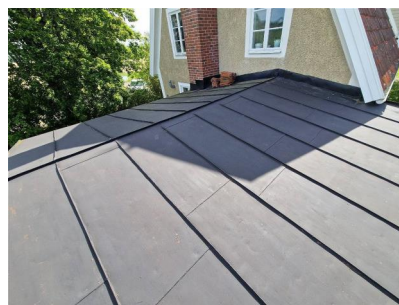
Takplåten är äldre.

Tätskiktet på ett platt/låglutande tak har enligt vår bedömning en begränsad livslängd. Eftersom plåten är äldre har det ett minskat motstånd mot vattengenomträngning. Detta i sin tur kan leda till att takkonstruktionen drabbas av fuktskador.

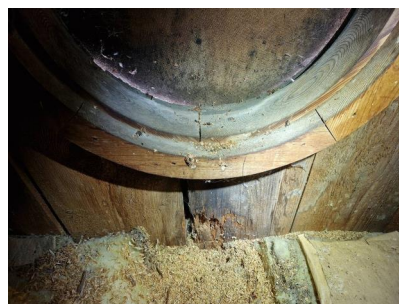
Under ett vindsfönster noteras rötskador i vägg. Fönstret är tätat med masonitskiva, glas saknas.

Fuktfläckar kan bero på olika saker, och kan vara ett tecken på en tidigare eller ett pågående läckage.

Vi rekommenderar en fördjupad undersökning för att bedöma orsak och omfattning.

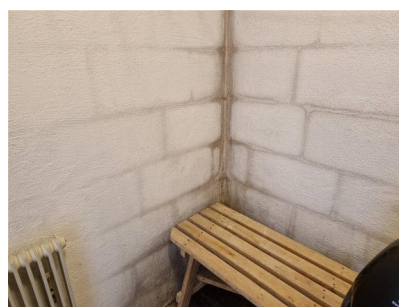
Väggen har fuktfläckar/missfärgningar.

Fuktfläckar kan bero på olika saker, och kan vara ett tecken på en tidigare eller en pågående fuktskada.

Vi rekommenderar en fördjupad undersökning för att bedöma orsak och omfattning.
