**Fastighetsuppgifter**

Tureholm 2:147

Grenvägen 16

| Uppdragsnummer | A33693 |

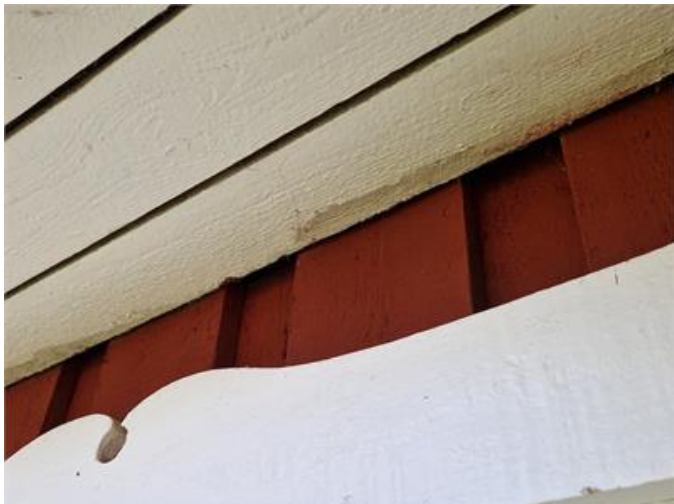
| Besiktningresultat | | | | | |
|---|---|---|---|---|---|
| | | X | | | Färgskiftningar förekommer i takfot.<br>Dessa bör kontrolleras regelbundet för att se om förändringar sker och om åtgärder behöver vidtas. Se även bild sid 6. |

Gäststuga:  
Färgskiftningar förekommer i takfot.

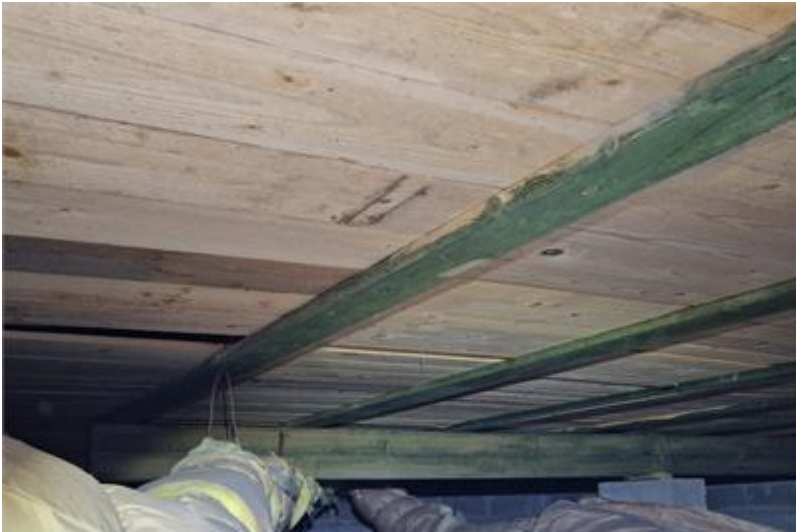
| Besiktningsresultat | | | | | |
|---|---|---|---|---|---|
| Krypgrund | | | X | | Grundens utformning betecknas som en riskkonstruktion. Se vidare nedan under rubriken Kommentarer och Riskanalys samt Bilaga 1. (Krypgrunden endast besiktad från lucka då det vid besiktningstillfället inte fanns möjlighet att ta sig in i grunden.) |

En krypgrund är en riskkonstruktion med avseende på fukt- och mikrobiella skador. För att säkert fastställa grundens funktion och golvbjälklagets kondition krävs alltid en fortsatt teknisk undersökning.

Rötskyddsbehandlat virke, kan vid uppfuktning avge kemisk lukt som kan sprida sig till inomhusmiljön. Indikationer på avvikelser har erhållits och en fortsatt teknisk undersökning rekommenderas därför. Se även info på protokollets sista sida Pos. 10.

Det kritiska gränsvärdet för mikrobiell tillväxt brukar anges till ca 15-17% fuktkvot (FK).

- FK i aktuell grund uppmättes till 16% och en avvikande/kemisk lukt upplevdes i utrymmet.
- Rötskyddsbehandlat material förekommer i grunden.

En vidare undersökning bör utföras för att konstatera orsaken till och omfattningen av detta.
