# Besiktningsprotokoll

Anticimex Försäkringsbesiktning i samarbete med Fastighetsbyrån

| Fastighetsadress:<br>Kyrkstigen 1 | |

| Besiktningsdatum:<br>2025-08-11 | Protokollnummer:<br>69104408 |

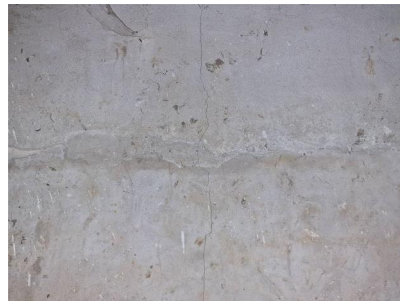
Mindre sprickor finns lokalt i grundmuren.

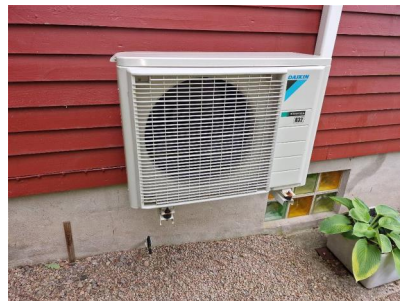
Kondensvatten från luftvärmepumpens utedel leds inte bort från husgrunden.

Detta medför ökad risk för att vatten tränger in i anslutande konstruktioner, vilket i sin tur kan leda till fuktrelaterade skador. Observera att besiktning av byggnadens värmesystem eller värmepumpen inte har ingått i uppdraget.

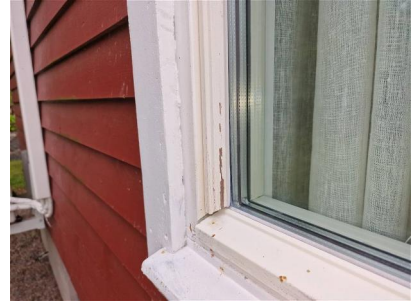
Fönster har färgsläpp lokalt.

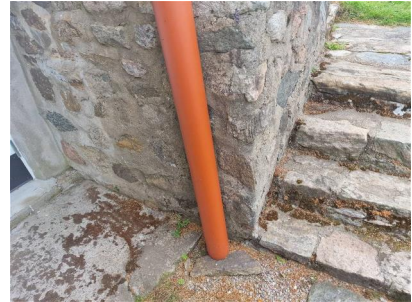
Stuprör vid garage är inte kopplat till markledning.

Se under rubrik "1. Insamling av upplysningar och handlingar."

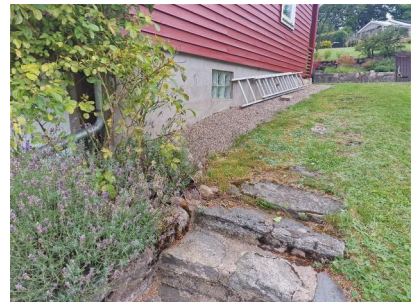
Stuprör är inte anslutet till markledning.  
Släpps fritt vid trappa.

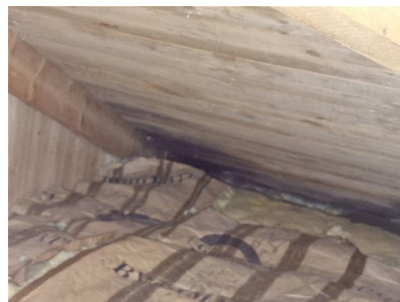
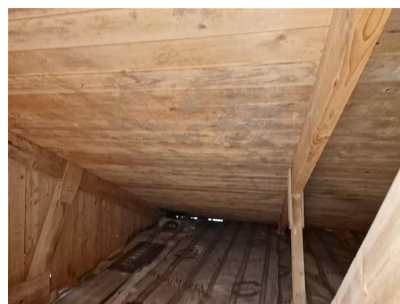
Lokalt finns missfärgningar nära takfoten.

Mikrobiell påväxt finns i underlagstaket.

För årstiden normal fuktkvot uppmättes i underlagstaket.

Den upptäckta mikrobiella påväxten på underlagstaket är ett tecken på att vinden har tillförts eller tillförs fukt inifrån bostaden. Observera att besiktning av bostadens ventilationssystem inte har ingått i uppdraget.

För att komma tillrätta med detta kan fukttillförseln inifrån bostaden behöva minskas. Det kan göras genom att ventilationen i bostaden förbättras samt att eventuella otätheter i vindsbjälklaget (tak-/väggvinklar, taklucka med mera) tätas. Läs Anticimex faktablad om uppvärmda vindsutrymmen för tips och råd.

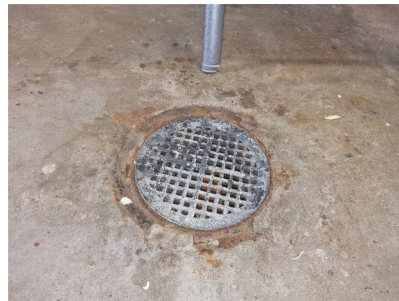
Golvbrunnen är äldre.

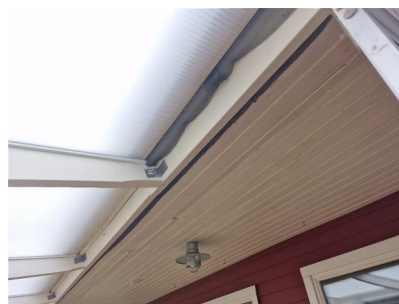
Kanalplasten är något kort.

Se under rubrik "1. Insamling av upplysningar och handlingar."

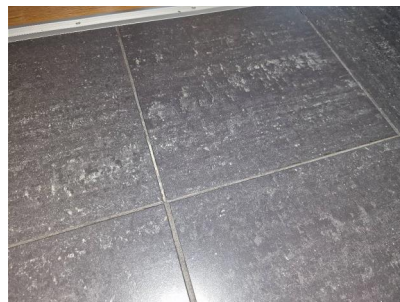
Fogsläpp förekommer lokalt vid golvklinkers.

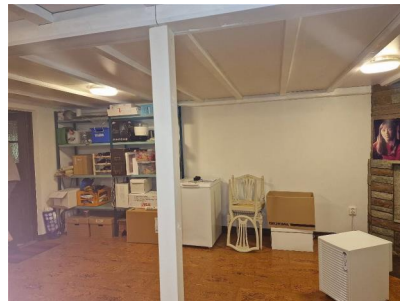
En extra bärande stolpe finns monterad i gillestugan.

Se under rubriken "Insamling av upplysningar och handlingar."

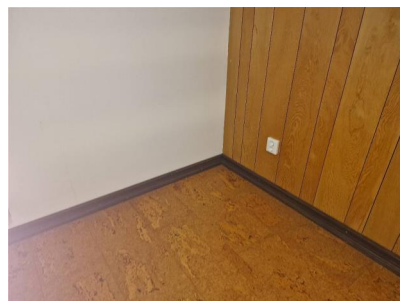
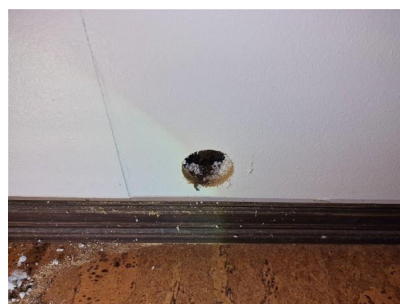
På källarplan finns riskkonstruktioner som påreglade väggar och ett golv av organiskt material.

Ett provhål tog upp i nederkant av väggen åt väster i gillestugan.

Väggen består inifrån och ut av träfiberskiva, frigolit, asfaboard och grundmur.

Fuktkvoten uppmättes i regel nära golvet till 22 %.

Det finns risk för mikrobiell tillväxt om den relativa fuktigheten i luften är över 75 %, vilket i gran- och furuvirke motsvarar en fuktkvot på cirka 17 %. En avvikande lukt känns i provhålet.

Utrymmet har påreglade källarväggar och en avvikande lukt känns i provhålet.

Påreglade källarväggar har en naturlig fuktpåverkan från mark. Detta kan leda till mikrobiella skador (angrepp av mikroorganismer) som i sin tur leder till att mikrobiell lukt sprids till boendemiljön.

Vi rekommenderar en fördjupad undersökning för att bedöma orsak till och omfattning av den avvikande lukt som upplevs i källaren.

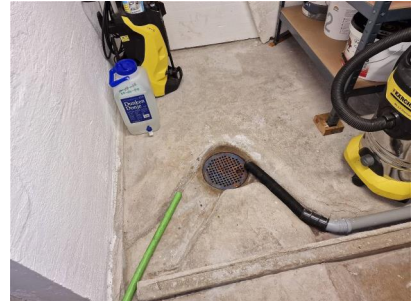
En äldre golvbrunn finns i utrymmet.
