Partille 1:77

Skogsräntevägen 7

| Uppdragsnummer | O28796 |
| Besiktningsdatum | 2025-08-08 |

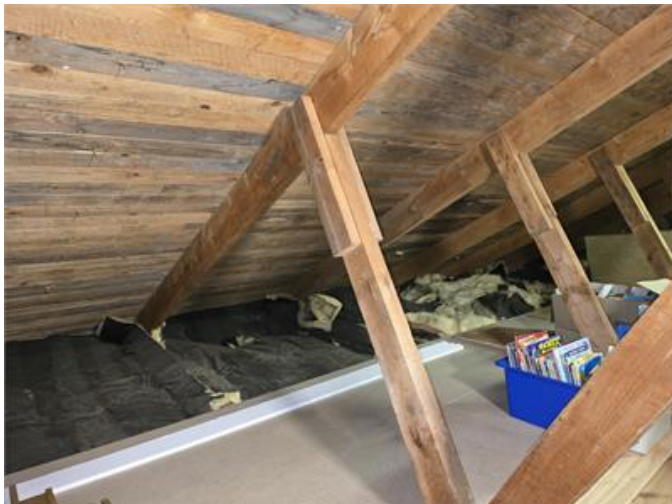
| Besiktningsresultat | | | | | |
|---|---|---|---|---|---|
| Vind | | X | | | Det förekommer fuktfläckar/missfärgningar på underlagstaket. Torra vid besöket. Lokalt noteras det mikrobiell påväxt. Se kommentar/riskanalys. |

**Vind:** Fuktbläckar/missfärgningar på underlagstaket kan med fördel bevakas över tid, t.ex. markera dess utbredning med penna och dateras. Vid förändring bör kontakt tas med fackman för vidare undersökning.

När det finns brister i tätningen mellan ett kallt och ett varmt utrymme finns det en risk att relativt varm och fuktig luft kommer ut från det varma utrymmet till det angränsande kalla utrymmet och träffar en kall yta och kondenserar. Missfärgning på yttertakskonstruktionen är en indikering på att inneluften har kommit ut i vinden så att ett gynnsamt klimat för en mikrobiell tillväxt har uppstått. Det kan vara en indikering på att ventilationen inomhus är undermålig.

Exempel på del av vind/underlagstak.

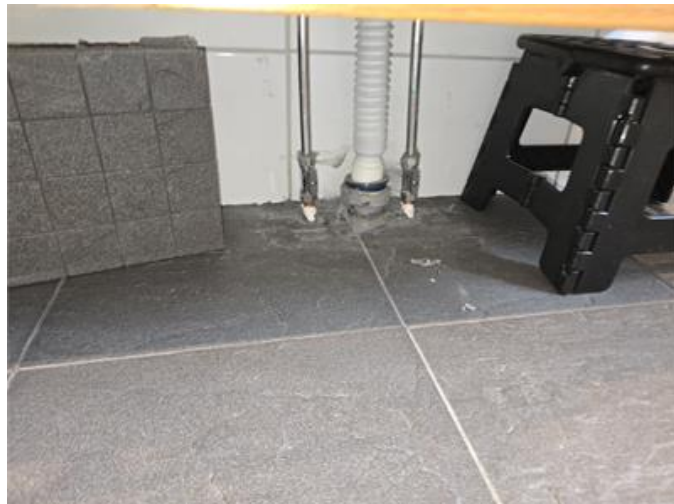
| Besiktningsresultat | | | | | |
|---|---|---|---|---|---|
| Dusch/wc | | X | | | Golvfall är lokalt i duschzon, utanför är golvet plant. Rör genomföringar förekommer i golvet. Se kommentar/riskanalys. |

Rör genomföringar i golv är en risk då vatten/fukt kan tränga in i otätheter kring genomföringarna i golvet och vidare till omkringliggande konstruktioner vilket kan påverka fastigheten och inomhusklimatet negativt.

Bilden visar genomföringar i golv.

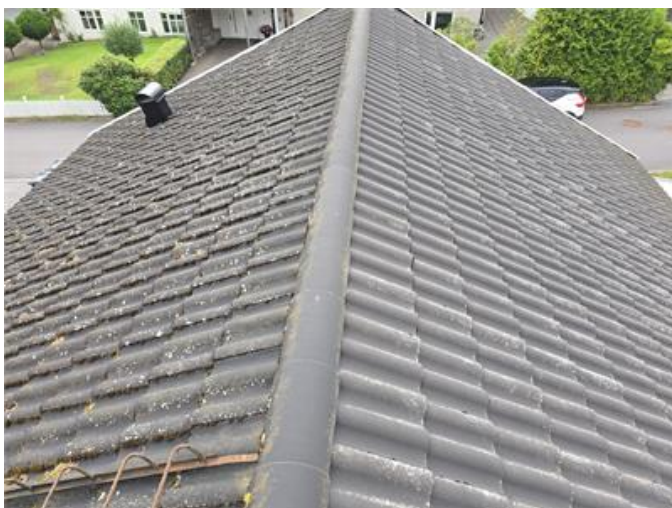
| Besiktningsresultat | | | | | |
|---|---|---|---|---|---|
| Yttertak | | X | | | Mosspåväxt förekommer på takpannor. Det finns ingennocktätning eller fotplåt monterad. Vindskiveplåt ligger högt mot takpannor. Plåtdetaljer är delvis äldre. Se kommentar/riskanalys. |

**Yttertak:** Viss mosspåväxt förekommer på takpannorna innebärande ökad risk för fuktpåverkan på underliggande konstruktioner och förkortad livslängd på takpannorna. Nocktätning rekommenderas för att minska fuktinträngning vianocken och därmed minskad fuktbelastningen på papp och läkt.

Då takfotsplåt inte finns och pannorna ligger an mot takpappen innebär det risk att den skavs sönder, vilket i förlängningen kan orsaka fuktrelaterade skador takkonstruktionen.

Plåtdetaljer skall hindra fukt att tränga in i angränsande konstruktioner. När plåtdetaljerna är bristfälliga, äldre eller när de saknas finns det en risk att vatten kan tränga in och orsaka skador som påverkar fastigheten och inomhusmiljön negativt.

Överblick yttertak.

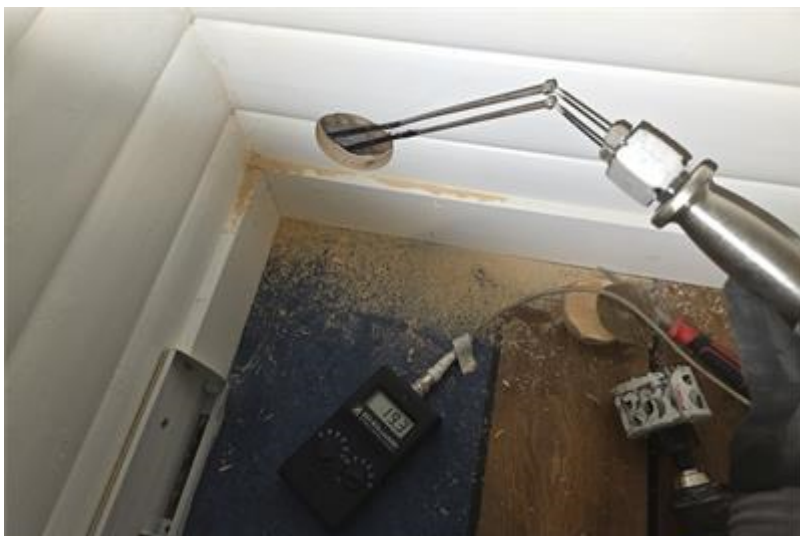
Gränsen för mikrobiell tillväxt i trä går vid ca 17% fuktkvot och mättnadsgraden över ca 28%. Kontroll av konstruktion utfördes via provhål som togs upp i vägg i sovrum 4. Mätning utfördes i väggregel i hobbyrum mot hörn.

Fuktkvoten uppmättes till ca 18–19% i påreglade väggar. Det noterades ingen avvikande lukt vid besöket.

Notera att stickprovsmässig undersökning är utförd. För att säkert fastställa konstruktionens kondition, uppbyggnad och fuktstatus måste en mer omfattande undersökning utföras. Då förhöjda fuktkvotsvärden noterats och rekommenderas det att besiktningen kompletteras med en vidare undersökning av en fackman för att kontrollera orsak/omfattning samt lämpliga åtgärder.

Generellt rekommenderas att ersätta träkonstruktioner mot fuktsäkra material.
