# Besiktningsprotokoll

Anticimex Försäkringsbesiktning i samarbete med Fastighetsbyrån

| Fastighetsadress:<br>Björkängsvägen 14 | |

| Besiktningsdatum:<br>2025-08-11 | Protokollnummer:<br>69177970 |

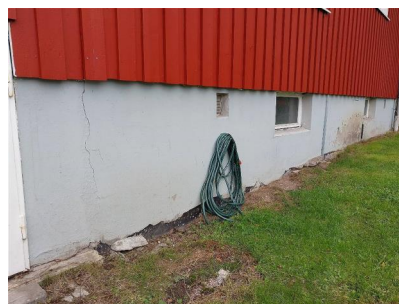
- Sprickor och putssläpp finns i sockel.

Detta kan leda till fukt- och frysskador i konstruktionen.

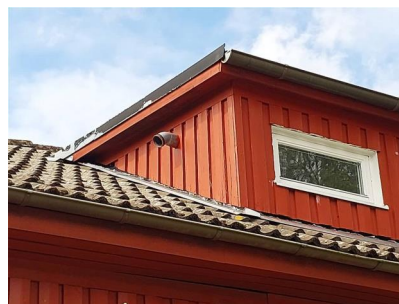
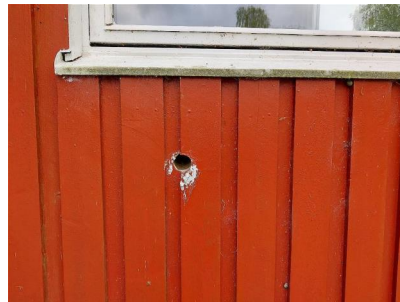
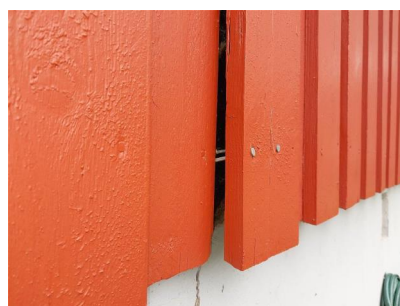
- Fasadpanelen är i behov av målning/underhåll.
- Lokala otätheter förekommer i fasadbeklädnaden.
- Enstaka panelbrädor har mindre rötskador.

Fasadbeklädnad och träkonstruktioner där målningsbehov finns riskerar att få fukt- och rötskador på grund av sämre vattenavvisande förmåga. För att öka livslängden på fasadbeklädnaden rekommenderas målning och underhåll.

I samband med ommålning rekommenderas att de rötskadade panelbrädorna byts ut. Vid friläggning bör bakomliggande konstruktioner kontrolleras för att säkerställa att följdskador inte uppstått.

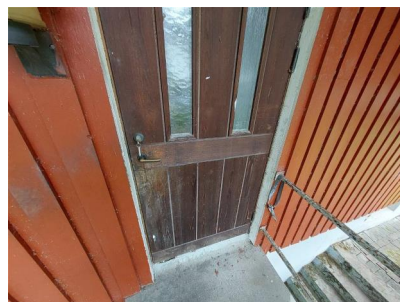
- Dörr är i behov av målning/underhåll.

Dörrar där målningsbehov finns riskerar att få fukt- och rötskador på grund av sämre vattenavvisande förmåga.

För att öka livslängden på dörr rekommenderas målning och underhåll.

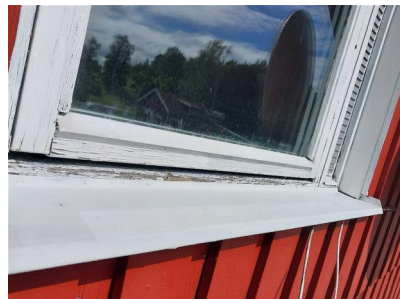
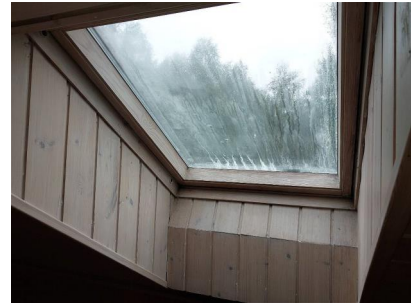
- Fönster har färgsläpp och torrsprickor. Mindre rötskador kan förekomma.
- Isolerglas är äldre.
- Takfönster i allrum (övre plan) har anlöpt och behöver bytas ut.

Befintliga fönster är äldre vilket betyder att tätningen mellan fönsterrutorna kan vara sämre. Detta kan leda till att missfärgning/imma kan uppstå mellan glasrutorna.

Kontakta glasmästare för kontroll och åtgärd.

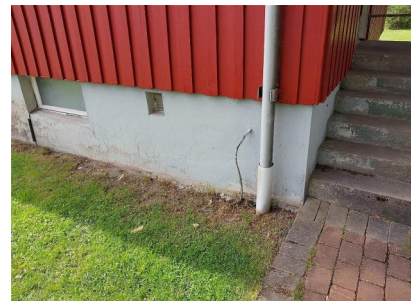
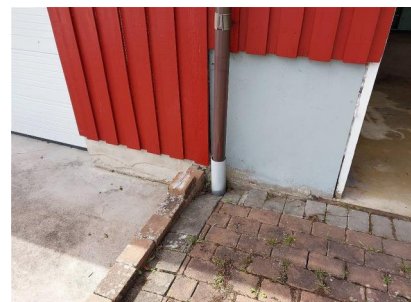
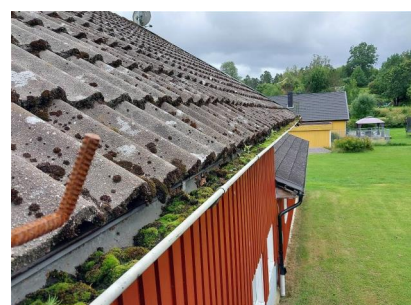
- Hängrännor är skräpfyllda.

Eftersom hängrännor är fulla med skräp finns risk för fuktskador på fasad och sockel då vatten kan svämma över.

- Lövsilar finns inte.

När det saknas lövsilar så finns det risk att det blir stopp i dagvattenledningen.

För att förhindra översvämning rekommenderas rensning av hängrännor.

För att hindra stopp i dagvattenledningar rekommenderas komplettering av lövsilar.

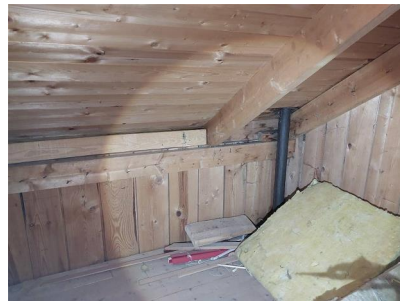
- Vid kontroll av vindsutrymmen noterades missfärgning på underlagstak i anslutning till avluftsutsläpp på stödbensvind.  
(Torrt vid besiktningstillfället)

Endast delar av vindsutrymmen gick att besiktiga då lucka saknas.

Vi rekommenderar en fördjupad undersökning för att bedöma orsak och omfattning.

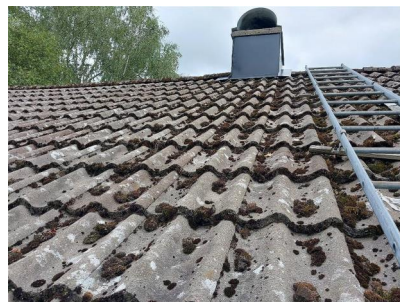
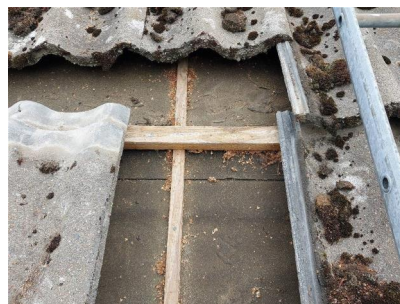
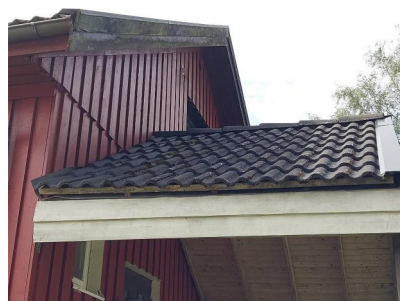
- Yttertak är äldre och takpannornas ytskikt upplevs slitet. Låten uppvisar fuktpåverkan men dock inga rötskador vid stickprovsmässiga pannlyft. Takpappen börjar formförändras och torrsprickor förekommer. Vindskivor har rötskador och behöver bytas.

Takpannor, plåtdetaljer och underlagspapp har enligt vår bedömning en begränsad livslängd. Eftersom husets taktäckning är äldre har det ett minskat motstånd mot vatteninträngning. Detta i sin tur kan leda till fuktskador på träläkt och vidare ner i underliggande konstruktioner.

- Mosspåväxt finns på takpannor.

Mossa som växer på taket kan leda till att taktäckningen har ett minskat motstånd mot vatteninträngning. Detta i sin tur kan leda till fuktskador på träläkt och takkonstruktionen vilket kan resultera i mikrobiella skador (angrepp av mikroorganismer).

Taket ovan entré/källardörr fungerar som ändamålsenligt väderskydd men saknar takavvattning (hängrännor/stuprör) och uppvisar byggnadstekniska brister.

- Anslutning mellan entrétak och gavelvägg är bristfälligt utförd.

Detta medför risk för att regnvatten kan rinna in mellan anslutningen och gavelväggen, vilket i sin tur kan leda till mikrobiella skador i tak och väggkonstruktioner.

För att öka livslängden på taket rekommenderas att mossan tas bort från takpannorna.

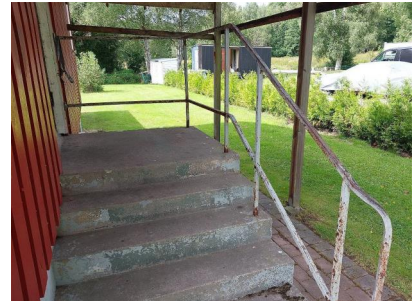
- Räcke rostar och är i behov av underhåll.

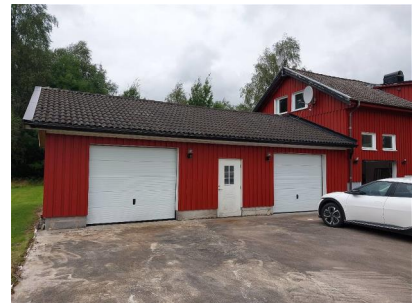
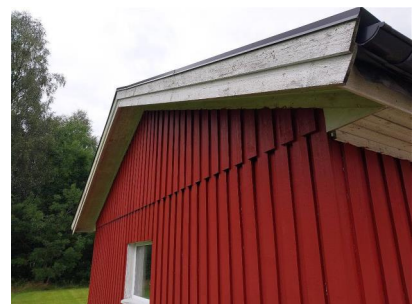
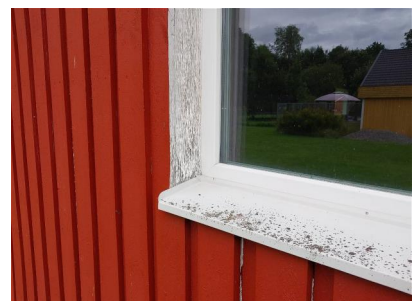
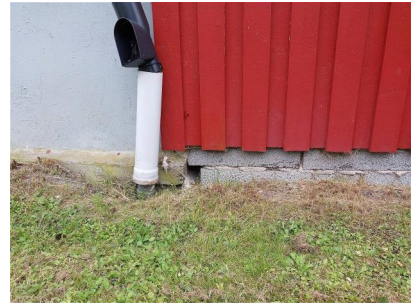
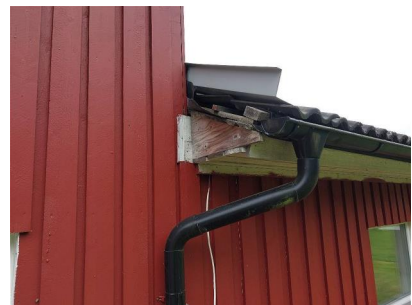
Vidbyggt garage uppvisar underhållsbehov.

- Fasadpaneln, foder, smyg och vindskivor har lokalt färgsläpp och torrsprickor.
- Otätheter förekommer mellan tak och anslutande fasad.
- Mosspåväxt finns på takpannor.
- Sockeln saknar ändamålsenlig puts samt har sprickor och otätheter.

Kontakta snickare för vidare kontroll och åtgärd.

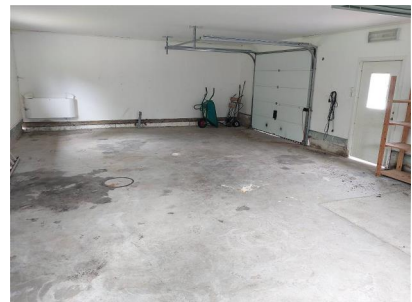
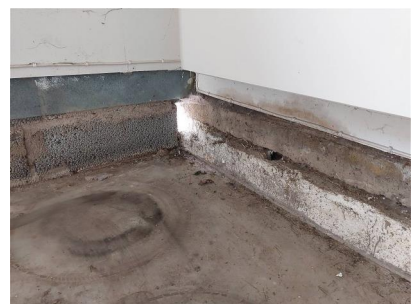
- Otätheter förekommer i garaget (uppvärmt) mot sockel samt mot dörr/port.

Kontakta snickare för lämplig åtgärd.

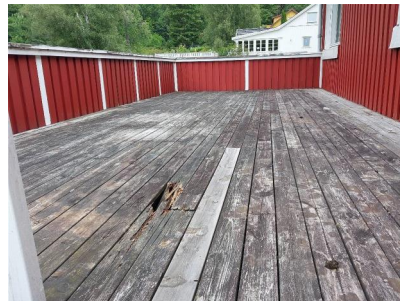
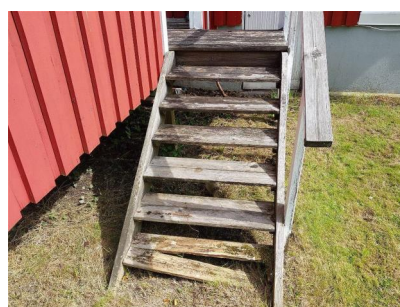
- Rötskador finns på altan.

Rötskador i altan och altanräcke är ett tecken på bristande fuktskydd och hög fuktpåverkan.

Vi rekommenderar en fördjupad undersökning för att bedöma orsak och omfattning.

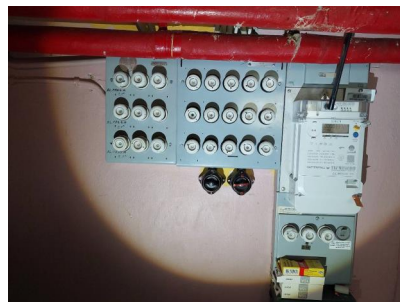
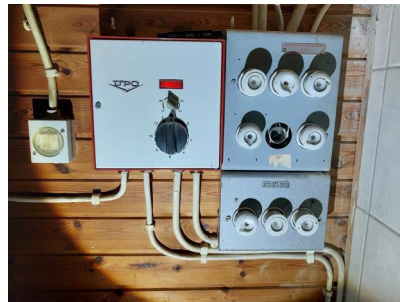
- Elanläggningen i huset är äldre.
- Jordfelsbrytare finns ej.
- Gruppförteckning över elcentralen saknas.
- Skyddsglas saknas på enstaka säkringshuv.
- Jordade och ojordade eluttag finns i samma rum (Vardagsrum/Allrum).
- Lösa eluttag förekommer.
- Doslock och bristfälligt skyddade kabelavslut noterades i bostaden.

Äldre elanläggningar och elkablar är en säkerhetsrisk som kan orsaka både personskador och brand.

Kontakta en elektriker för kontroll och åtgärd.

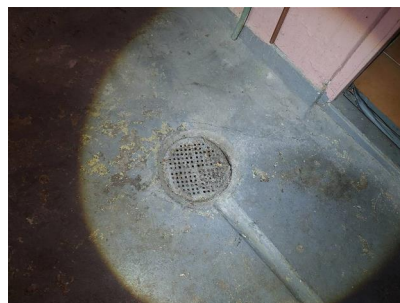
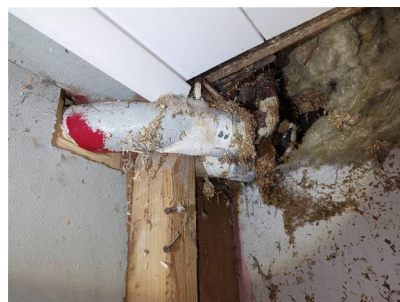
- Husets rör- /avlopp- /värmeledningssystem är till delar äldre.

Detta behöver inte betyda att systemen har några allvarliga brister, men äldre rör- /avlopp- /värmeledningssystem kan ha nedsatt funktion/brister på grund av sin ålder, vilket i värsta fall kan leda till läckage.

Vi rekommenderar att en fackman kontaktas för att kontrollera husets rör- /avlopp- /värmeledningssystem samt för att hjälpa er med eventuella åtgärder. Observera att ingen besiktning av dessa system har ingått i uppdraget.

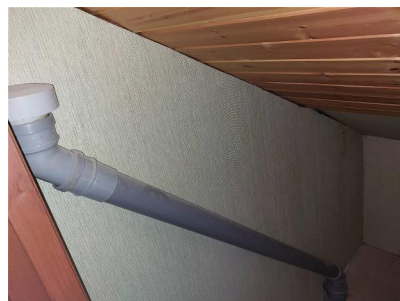
- Avlufts-rör avslutas i klädkammare invid sovrum 2.

Avluftning i avloppssystemet är nödvändig för att säkerställa att luft kan komma in och ersätta vattnet som rör sig genom rören. Vid undertryck, vilket kan uppstå när vatten spolas bort från en toalett, öppnar ventilen och tillåter luft att komma in. Detta hjälper till att bibehålla tryckbalansen i systemet och förhindrar eventuella lukter.

Vid undantagsfall kan vakumventilen hänga sig och en viss lukt kan uppstå. Vid dessa fall kan vakumventilen behöva justeras.

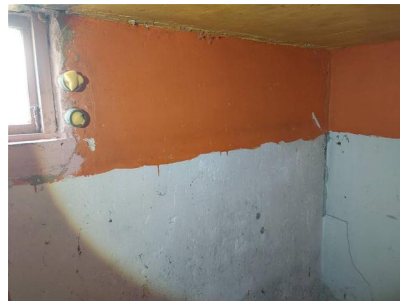
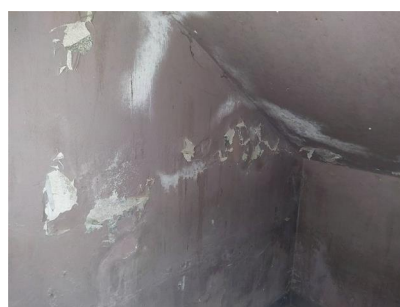
På några ställen i källaren noterades sprickor samt puts/färgsläpp från källarväggar. Det utvändiga fuktskyddet är sannolikt ålderstiget då ingen uppgift om renovering finns.

Den här typ av källare kommer alltid att påverkas av fuktpåverkan och organiska material från ytterväggar och betongplattan bör tas bort. En kondensavfuktare är bra att ha i denna typ av källare samt en grundvärme och ventilation.

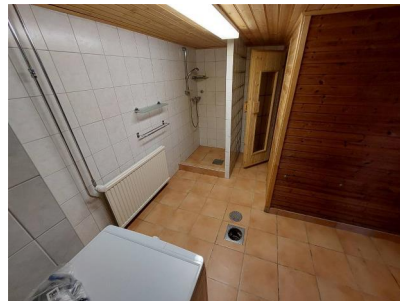
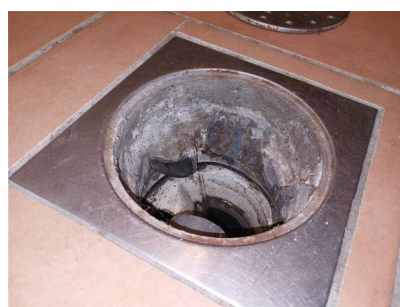
Golvbrunnar i utrymmet är äldre typgodkända modeller av fabrikat Purus där tätskiktets anslutning inte kan bedömas då tätskiktsanslutning döljs av bruk och fix. Förhöjningsring finns i en av golvbrunnarna som inte ligger dikt an mot brunnsätet.

Golvfallet bedöms som acceptabelt vid duschplats. Golvsockel begränsar duschplats mot övrig del av utrymmet.

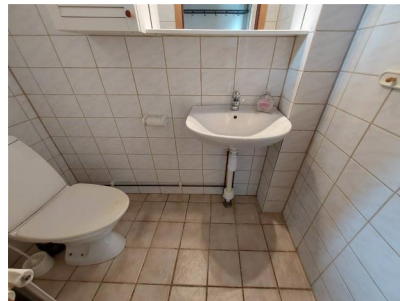
- WC-stolen är lös.

Det finns risk för fuktskador eftersom WC-stolen är lös. Rörledningar och kopplingar kan släppa och orsaka rörbrott med vattenskador som följd.

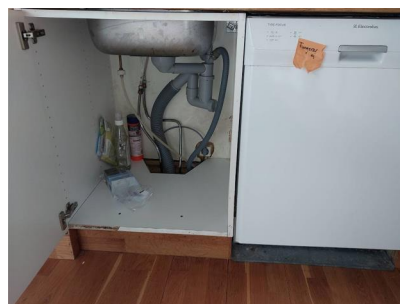
- Fuktskydd/läckagetråg saknas i diskbänkskåp samt under kyl/frys.  
- Avloppsslang till diskmaskinen kan med fördel avlastningsföranckras.  
(Oklart om kring diskmaskinens funktion)

När fuktskydd/läckagetråg saknas är det svårt att upptäcka läckage från rörledningar. Vatten kan då tränga in i omkringliggande konstruktioner och orsaka fuktskador.

För att upptäcka eventuella läckage, installera ett fuktskydd.

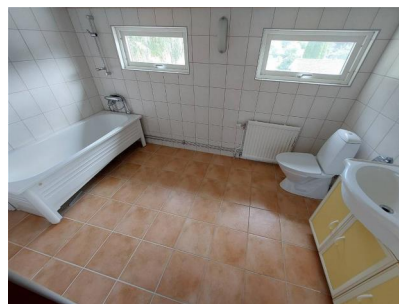
- Tätskiktsanslutningen i golvbrunnen går inte att bedöma då den döljs av bruk och fix.

Om tätskikt saknas i golvbrunnen innebär det risk för fuktskador. Vatten kan tränga ner i omkringliggande konstruktioner med fuktrelaterade skador som följd.

Golvfallet har kontrollerats med stålcula och bedöms som tämligen plant. Ändmålsenligt uppvik av tätskikt mot instegströskel och spillvattenledning saknas i utrymmet.

Fönster finns placerat invid plats för bad och dusch och bör skyddas mot vattenstänk.

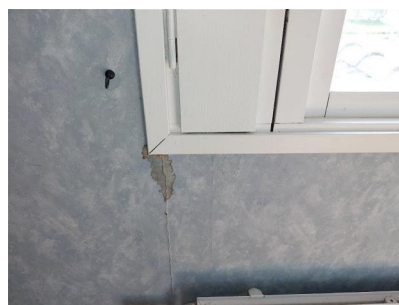
- Väggen har fuktfläckar.

Fuktfläckar kan bero på olika saker, och kan vara ett tecken på en tidigare eller en pågående fuktskada. (Torrt vid besiktningstillfället)

Vi rekommenderar en fördjupad undersökning för att bedöma orsak och omfattning.

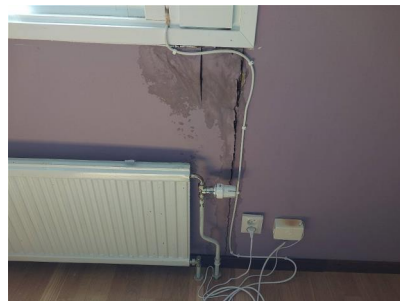
- Väggen har fuktfläckar.

Fuktfläckar kan bero på olika saker, och kan vara ett tecken på en tidigare eller en pågående fuktskada.  
(Torrt vid besiktningstillfället)

Vi rekommenderar en fördjupad undersökning för att bedöma orsak och omfattning.

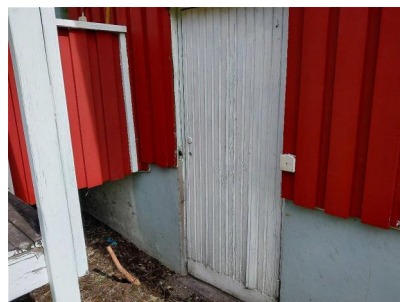
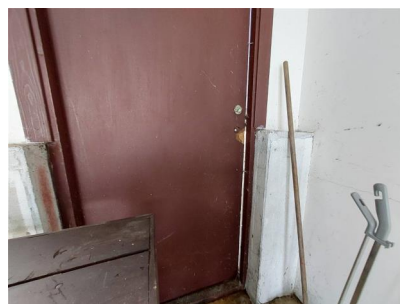
- Dörren till garage i huset är i dåligt skick samt otät.

Kontakta snickare för byte av dörr.

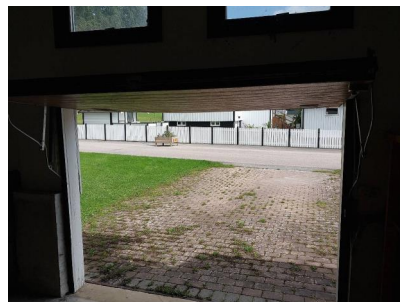
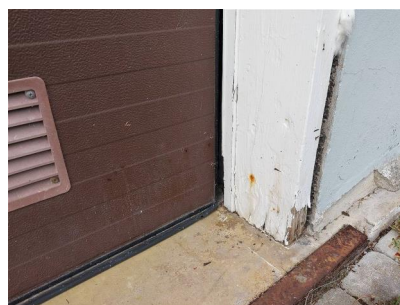
- Äldre garageport/vipport med fjäder.

Porten är även otät i samt uppvisar rötskador i nederkant smyg.

Fjädrar används för att underlätta öppning och stängning, men gamla fjädrar kan vara slitna och farliga. Undersök möjligheten att montera fjädersäkring på befintlig port alternativt byte av port.
