**Fastighetsuppgifter**

Mornäs 16:87

Mornäsvägen 5

**Besiktningsuppgifter**

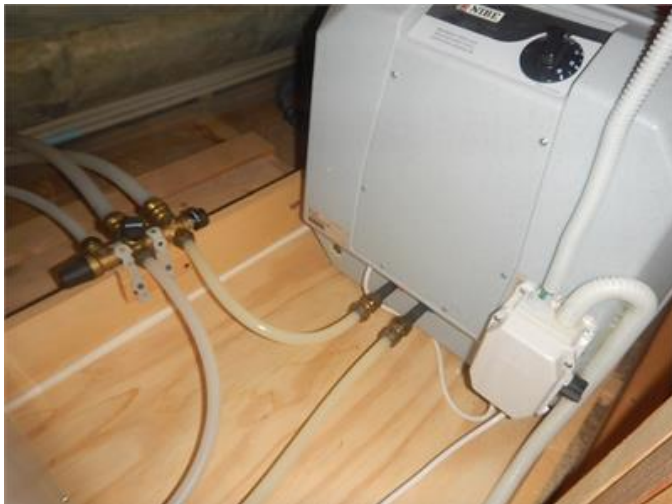
| Besiktningsresultat | | | | | |
|---|---|---|---|---|---|
| Sidovindar | | X | | | Varmvattenberedare är ej fuktsäkert placerade/installerade, åtgärd bör övervägas och fuktlarm kan med fördel installeras. |

Varmvattenberedare ej fuktsäkert placerad.

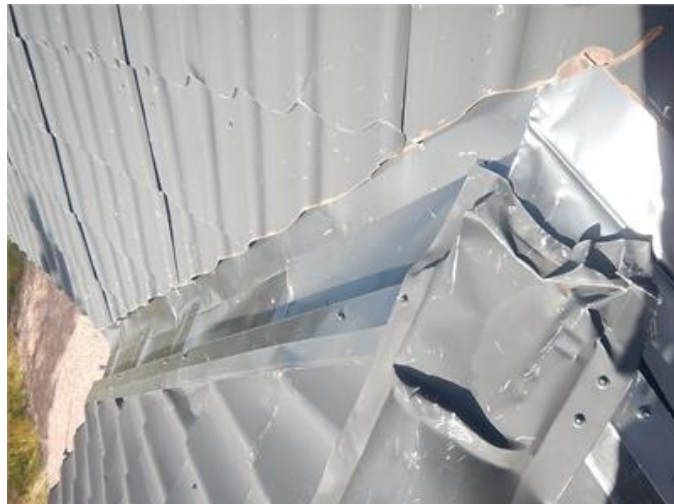
| Besiktningsresultat | | | | | |
|---|---|---|---|---|---|
| Tak | | X | | | -Taket hänger något.<br>-Takplåtar täcker ej läktskydd helt.<br>-Nockplåt har delvis släppt i infästning.<br>-Plåtskruv har delvis krupit ur takplåtar med otätheter som följd.<br>-Nockplåt samt takplåtar är buliga.<br>-Ränndalar är buliga då dessa sitter monterade på läkt och ej råspons.<br>-Takplåtar är kapade med vinkelslip vilket medför rostangrepp. |

Buliga rännalsplåtar.

-Plåtbeslag på tak bör kontrolleras och justeras/kompletteras i erforderlig omfattning.
