# Besiktningsprotokoll

Anticimex Försäkringsbesiktning i samarbete med Fastighetsbyrån

| Fastighetsadress:<br>Talken Nystuga 1 | |

| Besiktningsdatum:<br>2025-08-11 | Protokollnummer:<br>69165764 |

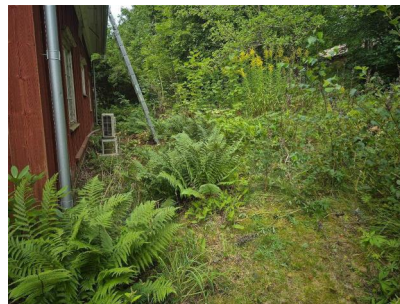
Marken lutar mot huset.

Detta innebär en ökad fuktbelastning mot grunden vilket i sin tur kan orsaka fuktskador i huset.

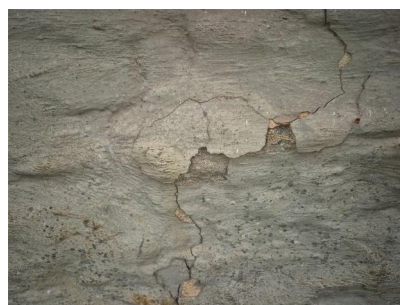
Sprickor finns i sockel.

Detta kan leda till fukt- och frysskador i konstruktionen.

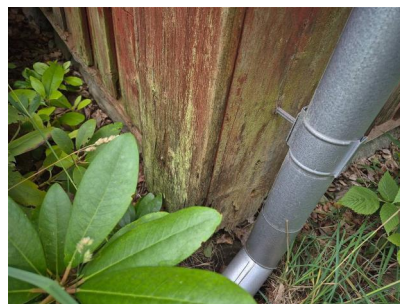
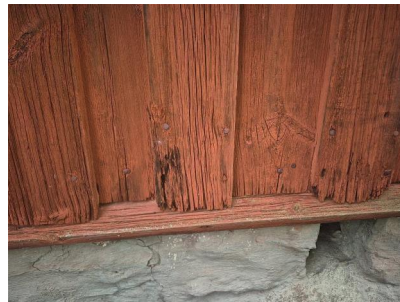
Panelbrädor har mindre rötskador.  
Fasadpanelen är i behov av målning/underhåll.

Fasadbeklädnad och träkonstruktioner där målningsbehov finns riskerar att få fukt- och rötskador på grund av sämre vattenavvisande förmåga. För att öka livslängden på fasadbeklädnaden rekommenderas målning och underhåll. I samband med ommålning rekommenderas att de rötskadade panelbrädorna byts ut.

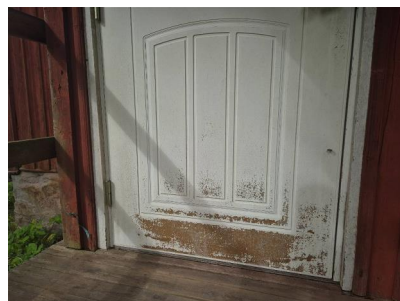
Torrspäckor finns på dörr.

Dessa bedöms inte ha lett till bakomliggande skador.

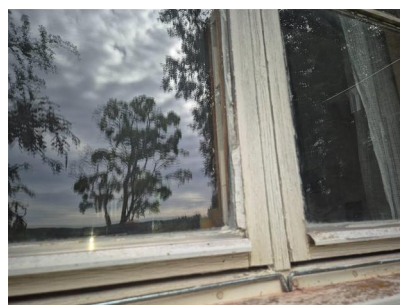
Fönster har färgsläpp och torrspäckor.

Fönsterbågar och fönsterkarmar där målningsbehov finns riskerar att få fukt- och rötskador på grund av sämre vattenavvisande förmåga.

För att öka livslängden på fönster rekommenderas målning och underhåll.

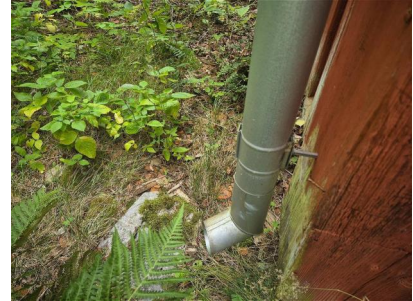
Stuprör är inte anslutet till markledning.

Stuprör som inte är anslutet till markledning kan medföra en ökad fuktbelastning på grundmur/sockel som i sin tur kan leda till fuktrelaterade skador.

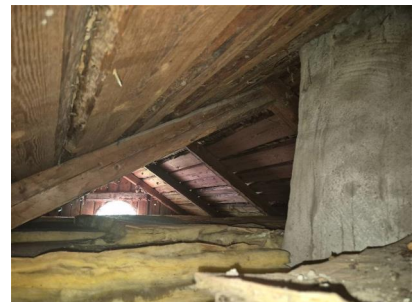
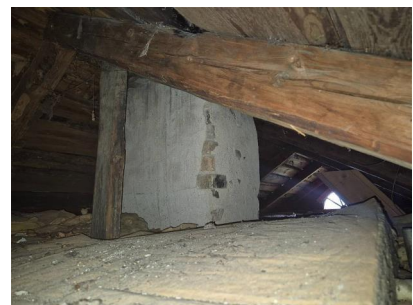
Vid kontroll av vinden uppmättes fuktvärden under kritisk fuktnivå för mikrobiell tillväxt och en normal lukt upplevdes. Fuktkvoten i underlagstak/takbjälkar uppmättes vid besiktningstillfället till ca 9-10 %. Detta värde varierar dock under året beroende på årstid och utomhusklimat.

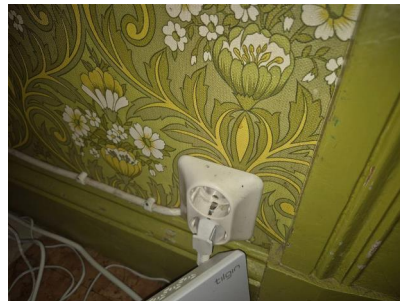
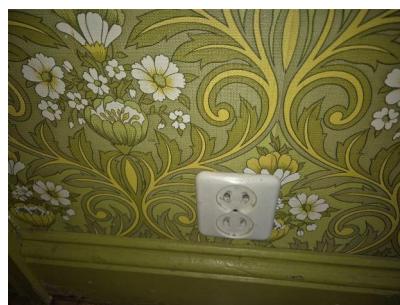
Jordade och ojordade eluttag finns i samma rum.

När man blandar jordade och ojordade eluttag i samma rum finns det en ökad risk för personskador.

Kontakta en elektriker för kontroll och åtgärd.

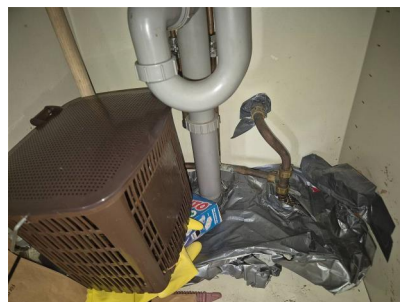
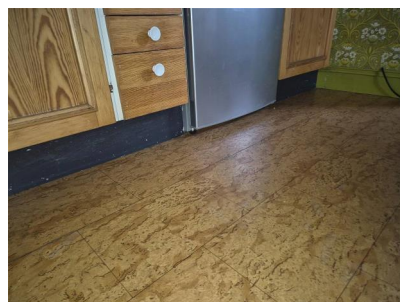
Fuktskydd saknas i diskbänksskåp och under vitvaror.

Utan fuktskydd är det svårt att upptäcka läckage från rörledningar. Vatten kan då tränga in i omkringliggande konstruktioner och orsaka fuktskador.

För att upptäcka eventuella läckage, installera ett fuktskydd.

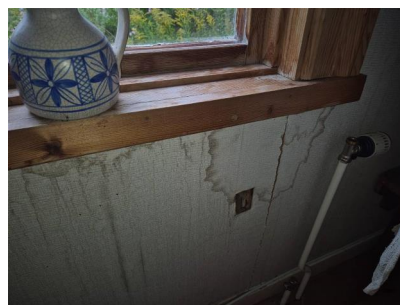
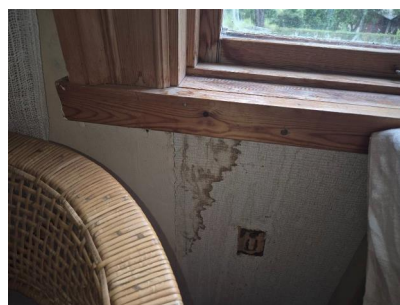
Väggen har fuktfläckar. Fuktfläckarna var torra vid besiktningen.

Fuktfläckar kan bero på olika saker, och kan vara ett tecken på en tidigare eller en pågående fuktskada.

Vi rekommenderar en fördjupad undersökning för att bedöma orsak och omfattning.

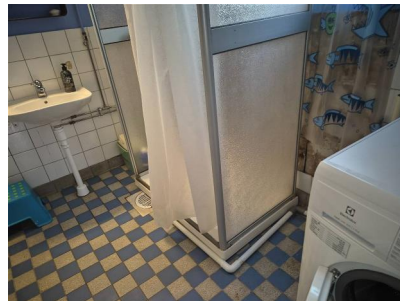
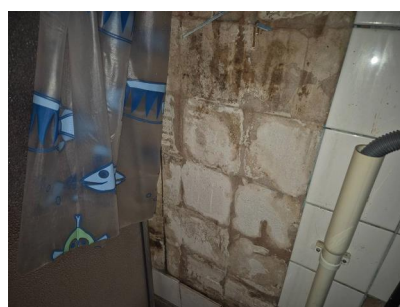
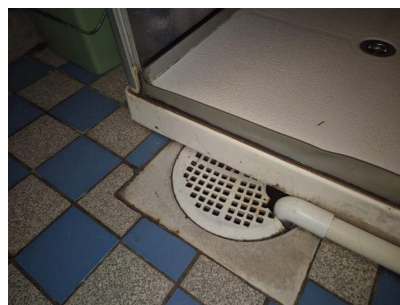
Våtutrymmet har äldre yt-/tätskikt.

Utrymmet är äldre och har passerat tiden för sin tekniska livslängd.

Renovering av utrymmet rekommenderas. Kontakta en behörig våtrumsentreprenör för en renovering. I samband med renoveringen bör omkringliggande konstruktioner kontrolleras för att upptäcka eventuella följdskador.

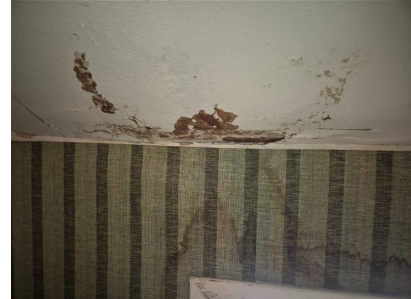
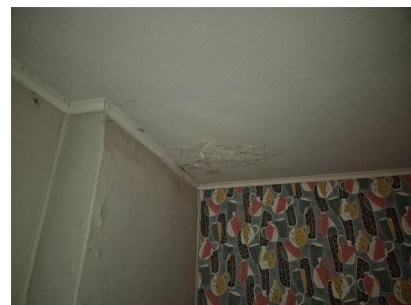
Taket och väggen har fuktfläckar som var torra vid besiktningen.

Fuktfläckar kan bero på olika saker, och kan vara ett tecken på en tidigare eller en pågående fuktskada.

Vi rekommenderar en fördjupad undersökning för att bedöma orsak och omfattning.

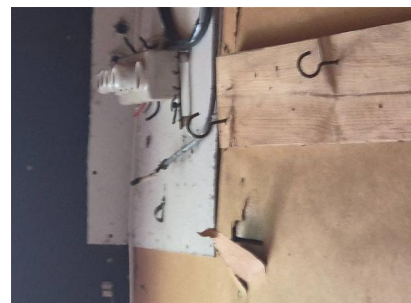
Äldre elskåp som är frånkopplat.  
fuktfläckar finns i tak som var torra vid besiktningstillfället.
