**Fastighetsuppgifter**

Vakteln 22

Kroksgatan 8

## Byggnadsinformation

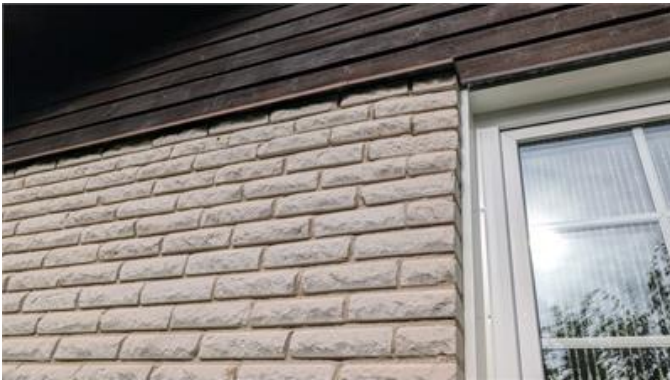
**Fasad:** Rörelsesprickor förekommer i kalksandstensfasad vilket anses normalt då hus rör sig efter byggnation. Men det förekommer även några mer koncentrerade sättningssprickor samt lokal ojämnheter i fasaden på gavelsida till höger om entredörr samt att två stenar släppt över entredörr vilket kan kräva framtida åtgärd.

Men det förekommer även några mer koncentrerade sättningssprickor samt lokal ojämnhet i fasaden på gavelsida till höger om entredörr samt att två stenar släppt över enetrdörr vilket kan kräva framtida åtgärd.

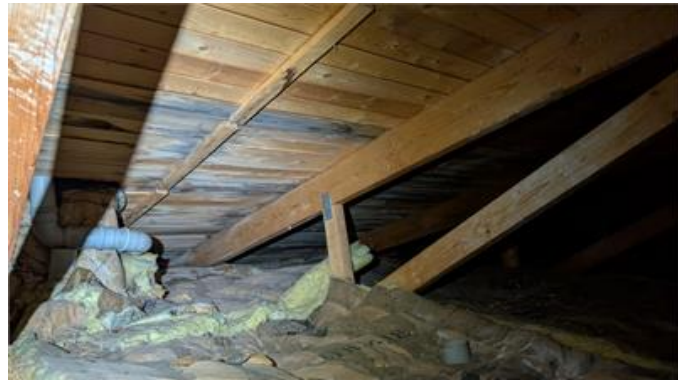
**Vind:** Utrymmet har besiktigas från vindsluckan på grund av utrymmesbrist. Inom synfältet noterades fuktpåverkan i undertak av svallbrädor, vilket bedöms vara äldre fuktrinträngning från innan takbytet.

Vind: Utrymmet har besiktigas från vindsluckan på grund av utrymmesbrist. Inom synfältet noterades fuktpåverkan i undertak av svallbrädor, vilket bedöms vara äldre fuktinträngning från innan takbytet.

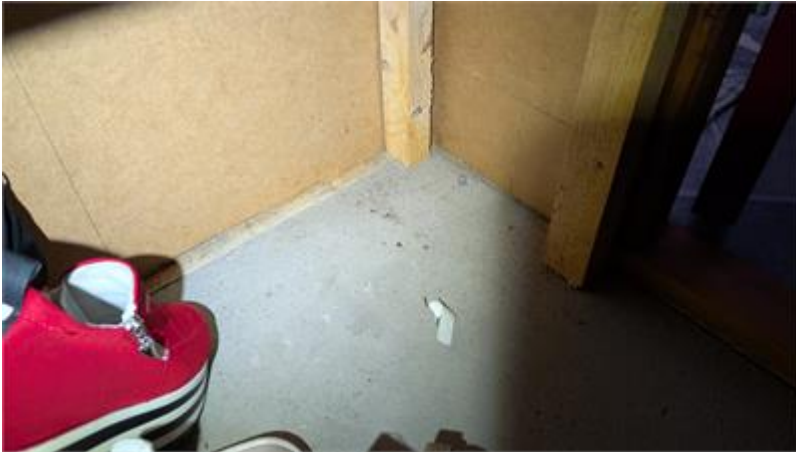
Stickprovskontroll visade fuktkvot på 13 % i innerväggssyll i klädkammare. Det kritiska gränsvärdet för mikrobiell tillväxt brukar anges till ca 17% fuktkvot (FK).
