Tennmuggen 9

Egilsvägen 2A

| Uppdragsnummer | AB5603 |
| Besiktningsdatum | 2025-08-07 |

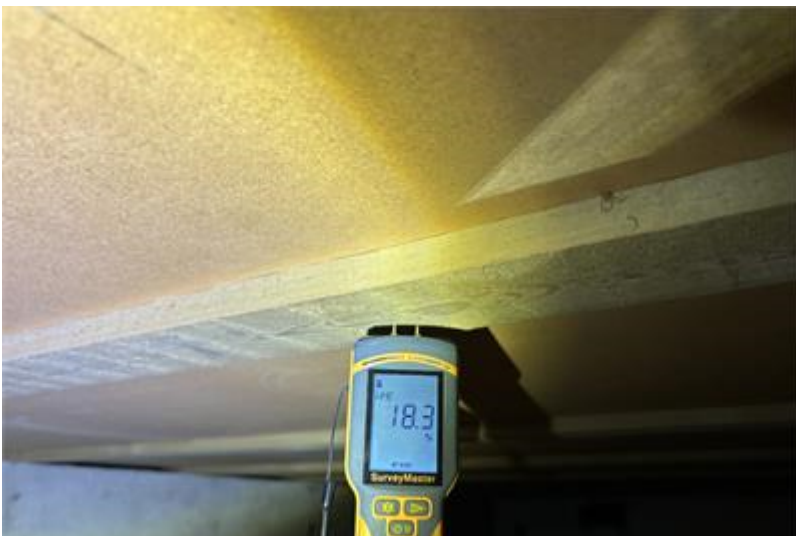
| Byggnadsdel | Krypgrund |
| Konstruktionsdel | Blindbotten |
| Konstruktionsuppbyggnad | Blindbotten av träfiberskivor, träbjälklag |

Vid stickprovsmätning i blindbotten uppmättes ca 18-20%.

Det kritiska gränsvärdet för mikrobiell tillväxt brukar anges till ca 17% fuktkvot (FK).

Ingen avvikande lukt upplevdes i krypgrunden.

Resultat av stickprovskontroll visar på fuktvärden över kritiska gränsvärden varpå en fortsatt teknisk undersökning rekommenderas.
