# Besiktningsprotokoll

Anticimex Försäkringsbesiktning i samarbete med Fastighetsbyrån

| Fastighetsadress:<br>Tingsgatan 27 | |

| Besiktningsdatum:<br>2025-08-11 | Protokollnummer:<br>69189227 |

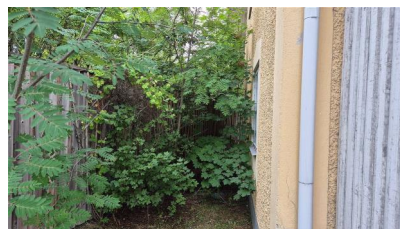
Växter finns i anslutning till byggnaden.

När det finns rabatter och växter nära byggnaden finns risk att fukt stannar kvar i väggarna. Detta kan i sin tur orsaka invändiga fuktskador. Växternas rötter kan också skada grundmuren och sätta dräneringsledningen ur funktion.

Området närmast huset rekommenderas att vara fritt från växtlighet.

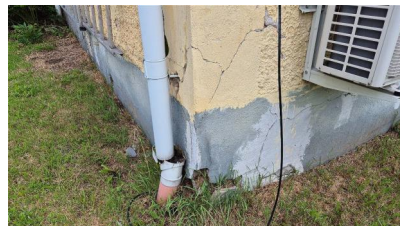
Sprickor finns i sockel.

Detta kan leda till fukt- och frysskador i konstruktionen.

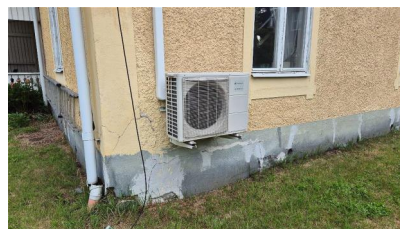
Kondensvatten från luftvärmepumpens utedel leds inte bort från husgrunden.

Detta medför ökad risk för att vatten tränger in i anslutande konstruktioner, vilket i sin tur kan leda till fuktelaterade skador. Observera att besiktning av byggnadens värmesystem eller värmepumpen inte har ingått i uppdraget.

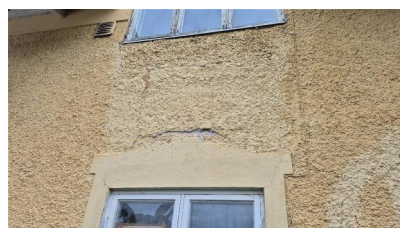
Putsad fasad har brister.

Då den putsade fasaden har brister finns risk att vatten tränger in i bakomvarande konstruktion med fuktelaterade skador som följd.

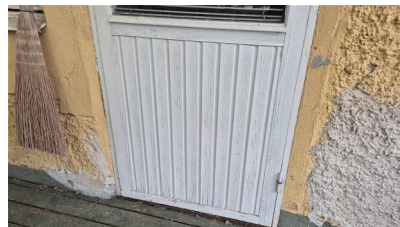
Dörr är i behov av målning/underhåll.

För att öka livslängden på dörr rekommenderas målning och underhåll.

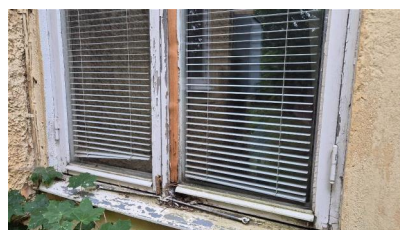
Rötskador finns i fönster.

Rötskadorna kan bero på olika saker, exempelvis bristfälligt underhåll, bakfall på fönsterbleck, målning, skruvar och beslag etc.

Vi rekommenderar en fördjupad undersökning för att bedöma orsak och omfattning.

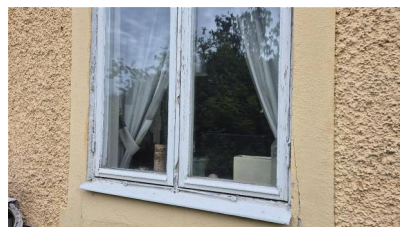
Fönster är i behov av målning/underhåll.

För att öka livslängden på fönster rekommenderas målning och underhåll.

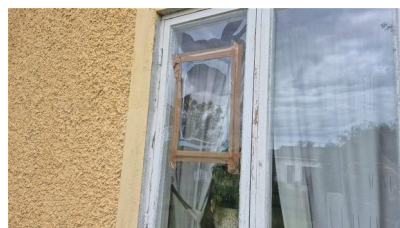
Trasiga fönsterrutor som är provisoriskt lagade.

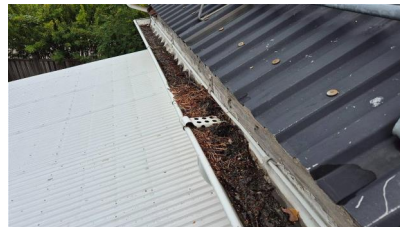
Hängrännor är skräpfyllda.

Eftersom hängrännor är fulla med skräp finns risk för fuktskador på fasad och sockel då vatten kan svämma över.

För att förhindra översvämning rekommenderas rensning av hängrännor.

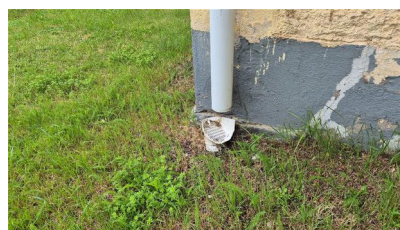
Stuprör är bristfälligt anslutet till markledning.

Stuprör som avslutas intill huset (ovan mark) kan medföra en ökad fuktbelastning på grundmur/sockel som i sin tur kan leda till fuktrelaterade skador.

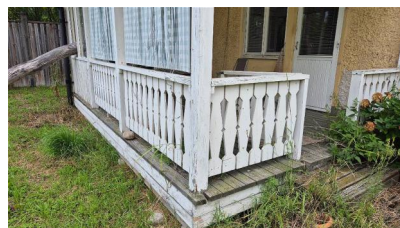
Altanräcke och träkonstruktioner är i behov av målning/underhåll.

Altanräcke och träkonstruktioner där målningsbehov finns riskerar att få fukt- och rötskador på grund av sämre vattenavvisande förmåga.

Vi rekommenderar att du utför målning/underhåll av altan.

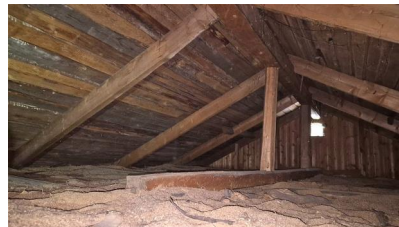
Vid kontroll av vinden uppmättes fuktvärden under kritisk fuktnivå för mikrobiell tillväxt och en normal lukt upplevdes. Fuktkvoten i underlagstak/takbjälkar uppmättes vid besiktningstillfället till ca 8 %. Detta värde varierar dock under året beroende på årstid och utomhusklimat.

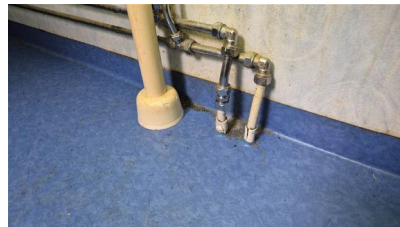
Rör genomföring finns i golv.

Rör genomföringar i golvet medför en ökad risk för att vatten tränger ner i omkringliggande konstruktioner och orsakar fuktskador.

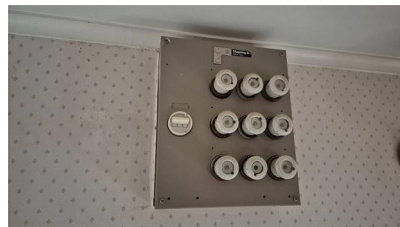
Gruppförteckning över elcentralen saknas.

"Gruppförteckning" är en lista som ska vara placerad vid elcentralen. Den visar vilka säkringar som är anslutna till vilka armaturer, vägguttag och apparater. Den är också till för att underlätta vid felsökning och elarbeten.

Kontakta en elektriker för att upprätta en gruppförteckning som placeras i närheten av elcentralen.

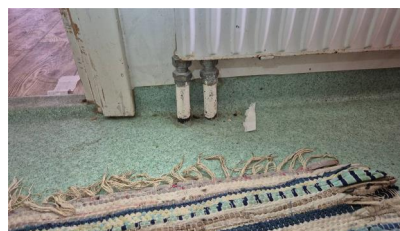
Rör genomföring finns i golv.

Rör genomföringar i golvet medför en ökad risk för att vatten tränger ner i omkringliggande konstruktioner och orsakar fuktskador.

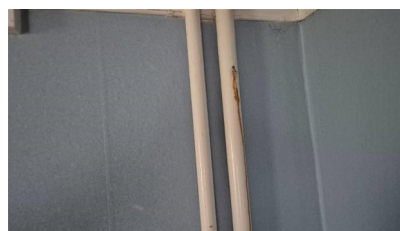
Värmerör har rostfläckar och vatten har runnit efter röret.

Kontakta fackman för kontroll och eventuell åtgärd.
