# Besiktningsprotokoll

Anticimex Försäkringsbesiktning i samarbete med Fastighetsbyrån

| Fastighetsadress:<br>Brunnsgatan 10 | |

| Besiktningsdatum:<br>2024-12-02 | Protokollnummer:<br>68695534 |

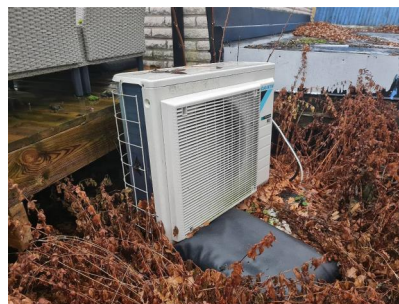
Kondensvatten från luftvärmepumpens utedel leds inte bort från grundmuren.

Detta kan medföra en ökad fuktbelastning på grundmuren/källarväggen med fuktelaterade skador som möjlig följd.

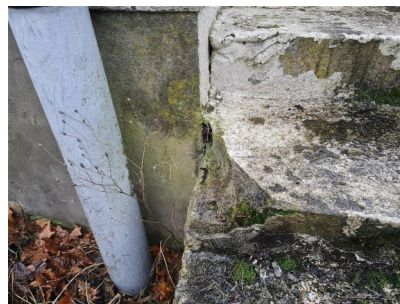
Sprickor/skador finns i entrétrappan vid gaveln mot väster.

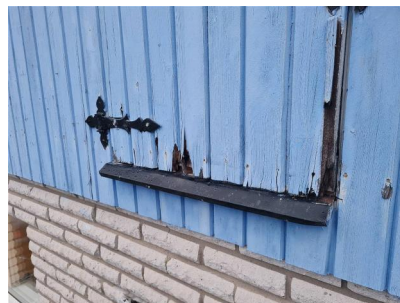
Lokala rötskador finns i fasadpanelens vid gavelspetsen mot väster och då framför allt i anslutning till den utvändiga vindsluckan.

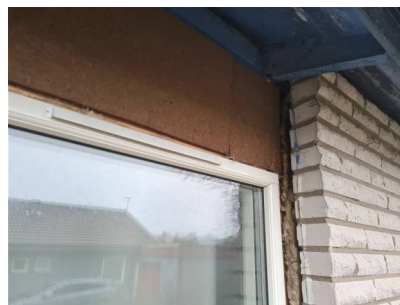
Kring ett av sovrummets fönster och altandörr saknas fasadpanel och dörr- samt fönsterfoder.

Avsaknad av fasadpanel samt dörr- och fönsterfoder medför ökad risk för att vatten tränger in i väggkonstruktionen med fuktskador i intilliggande material som följd.

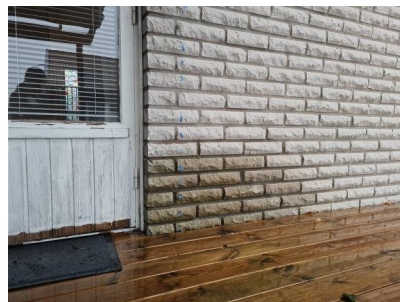
Bakfall finns i hängrännorna och hängrännan mot söder saknar gavelbeslag. Hängrännorna är fyllda med vatten/mossa. Vatten droppar ner på altandäcket samt på ett ställe vid husets sida mot norr vilket gör att fasadstenen blivit blöt.

Detta innebär ökad risk för inträngning av fukt i väggen med fuktskador och mikrobiell påväxt i bakomliggande material som följd.

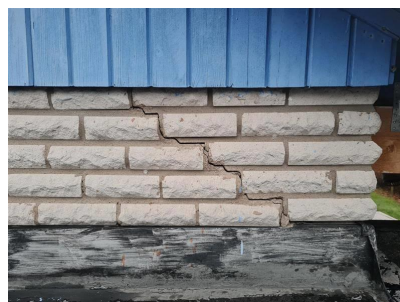
En spricka finns i gavelfasadens övre del mot väster.

Detta innebär ökad risk för inträngning av fukt i väggen med fuktskador och mikrobiell påväxt i bakomliggande material som följd.

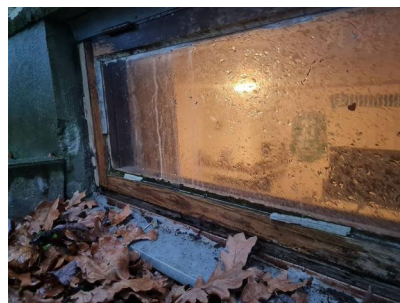
Kitt- och färgsläpp finns från husets 2-glas kopplade fönster. Rötskador finns i källarfönster mot norr.

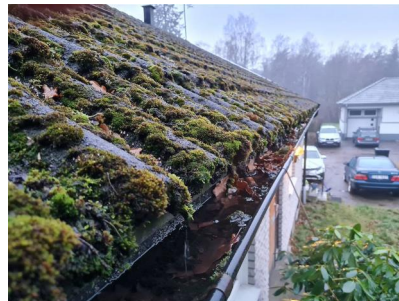
Bakfall finns i hängrännorna.  
Se även rubrik "Utvändigt / Fasad".

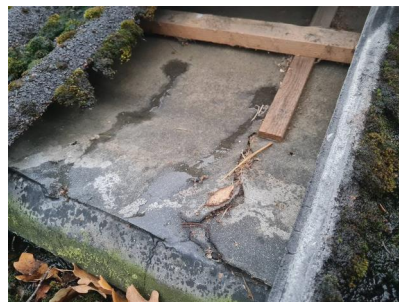
Yttertaket är från 1969. Sprickor noterades i underlagspappen.

Takpannor, plåtdetaljer och underlagspapp har en begränsad livslängd. Eftersom husets taktäckning är äldre har det ett minskat motstånd mot vatteninträngning. Detta i sin tur kan leda till fuktskador på träläkt och vidare ner i underliggande konstruktioner.

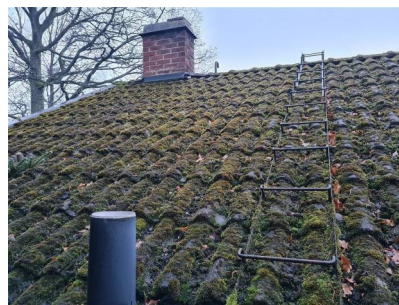
Mossa växer på taket, framför allt på takets sida mot norr. Detta gör det svårt att upptäcka eventuella trasiga/skadade takpannor. Mossan binder också fukt, vilket ökar risken för frostsprängningar av takpannorna.

Spruckna/trasiga/frostsprängda takpannor medför ökad risk för inträngning av regnvatten med fuktnrelaterade skador i underliggande material som följd.

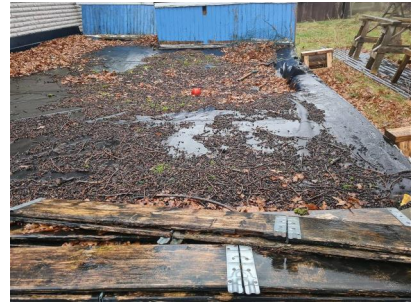
Det låglutande taket ovanför före detta pannrummet är i mycket dåligt skick och taket läcker sedan många år tillbaka.

Det låglutande taket ovanför före detta pannrum är i mycket dåligt skick. De även under rubrik "Källarplan / Före detta pannrum".

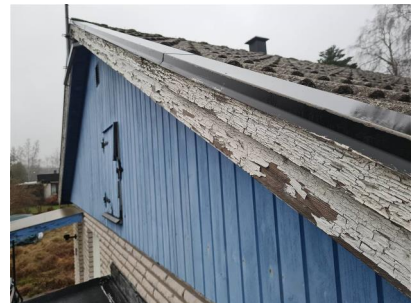
Färgsläpp finns från vindskivor.

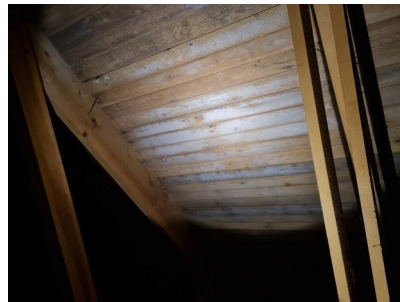
Lokala missfärgningar av mikrobiell påväxt finns på underlagstaket.

Fuktkvoten mättes stickprovsvis i underlagstaket till 19-22%.

Det finns risk för mikrobiell tillväxt om den relativa fuktigheten (RF) i luften är över 75%, vilket i gran- och furuvirke motsvarar en fuktkvot (FK) på ca 17%. Vid en långvarig fuktkvot på >28% finns risk för rötskador.

Detta kan vara ett tecken på att vinden tillförs fukt inifrån bostaden. För att komma tillrätta med detta kan fukttillförseln inifrån bostaden behöva minskas. Det kan göras genom att ventilationen i bostaden förbättras samt att eventuella otätheter i vindsbjälklaget (tak-/väggvinklar, taklucka med mera) tätas. Läs Anticimex faktablad om ouppvärmda vindsutrymmen för tips och råd.

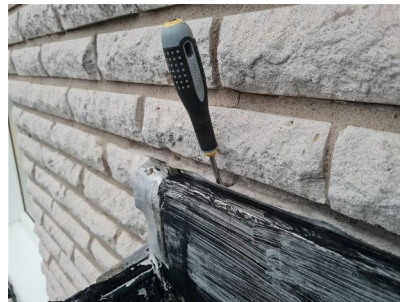
Bristfällig anslutning mellan garagetakets plåtbeslag och fasaden vid gaveln mot väster. Plåten sitter löst.

Detta innebär ökad risk för inträngning av fukt i väggen med fuktskador och mikrobiell påväxt i bakomliggande material som följd.

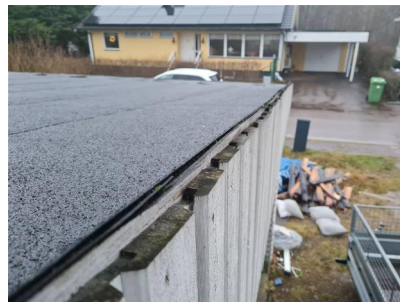
Plåtbeslag saknas mellan tak och fasadpanel vid garagets sida mot norr.

Detta innebär ökad risk för inträngning av vatten i väggen med fuktskador och mikrobiell påväxt i underliggande material.

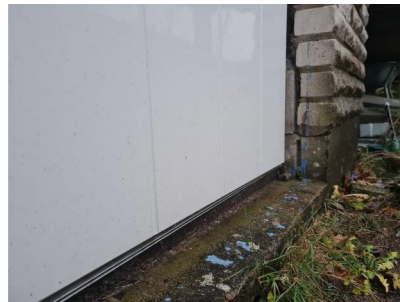
Garagedörren mot söder saknar tröskelplåt.

Då tröskelplåt saknas medför detta ökad risk för inträngning av vatten med fuktskador i intilliggande material som följd.

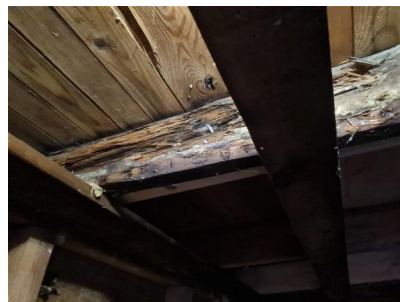
2018 lades garagets tak om med ny papp på grund av läckage. Delar av råsponen byttes då ut mot ny och några taksparrar som var rötskadade förstärktes.

En del av taksparrarna är rötskadade.

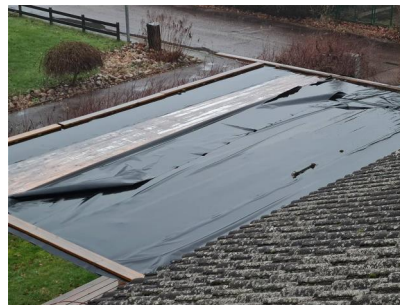
2023 byggdes en altan samt ett altanadäck mot söder men altanen är inte färdigställd. Papptaket läcker och taket är därför skadat. Takets lutning är dessutom för låg vilket gör att altantaket behöver byggas om.

Altantaketets papp är inte fackmässigt monterad. Delar av pappen har blåst sönder och råsponten är fuktskadad. Taklutningen är bristfällig.

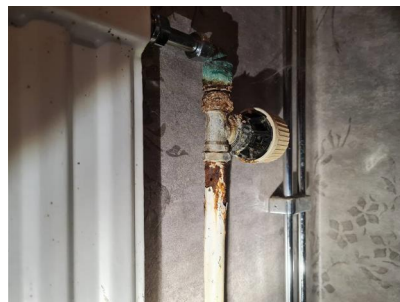
Röret till radiatören är rostigt.

Det rekommenderas att kontakt tas med fackman inom VVS för bedömning av lämplig åtgärd.

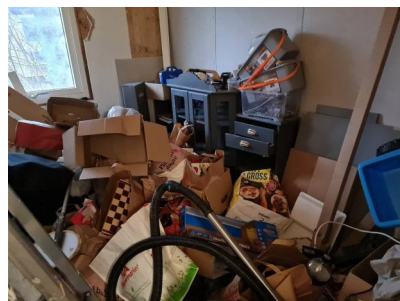
Renovering av utrymmet pågår.  
Utrymmet är fyllt med saker.

Det rekommenderas att rummet besiktigas då det tömts på sitt innehåll.

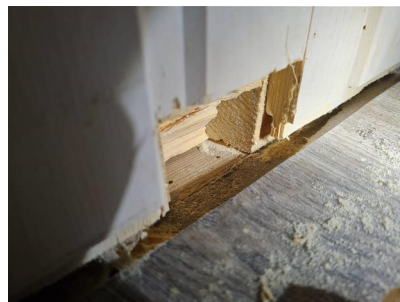
I gillestugans yttrevägg mot norr demonterades golvlisen och ett hål gjordes i den bakomliggande träpanelen.

Under den invändigt påreglade väggens syll ligger en ingjuten syll med sin ovansida i nivå med betongplattan.

Vid luktundersökning i provhålet kunde en avvikande, mikrobiell lukt kännas.

Fuktkvoten i syllen mättes till 28%.

Det finns risk för mikrobiell tillväxt om den relativa fuktigheten (RF) i luften är över 75%, vilket i gran- och furuvirke motsvarar en fuktkvot (FK) på ca 17%. Vid en långvarig fuktkvot på >28% finns risk för rötskador.

Det rekommenderas att en fördjupad undersökning görs för att bedöma orsaken till och omfattningen av den avvikande lukten samt den förhöjda fuktkvoten. Det är viktigt att tänka på att denna rekommendation om fördjupad undersökning gäller hela källarplanet.

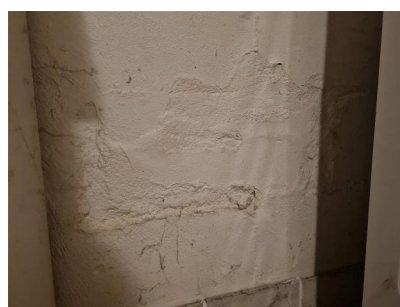
Fuktgenomslag finns i tvättstugans väggar, vilket yttrar sig i form av puts- och färgsläpp.

Fuktgenomslagen invändigt på källarväggarna indikerar på att källarens utvändiga fuktskydd ej längre fungerar tillfredsställande. För att åtgärda detta måste källarens utvändiga fuktskydd åtgärdas. Se även bifogat faktablad om källare för tips och råd.

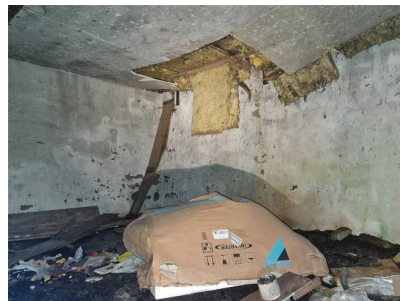
Taket har kollapsat och vatten droppar ner på golvet.

För att ta reda på skadans omfattning rekommenderas att en fördjupad undersökning görs.

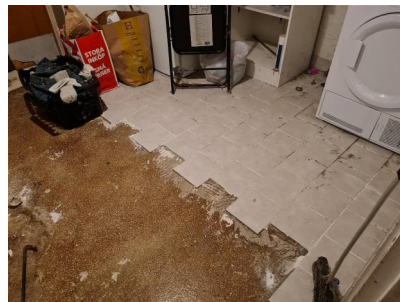
Utrymmet är under renovering men är inte färdigställt.

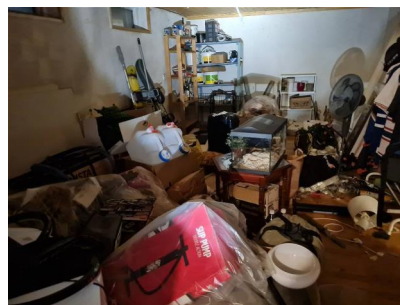
Utrymmet är fyllt med saker och kunde därför inte besiktigas.

Det rekommenderas att utrymmet besiktigas då det tömts på sitt innehåll.

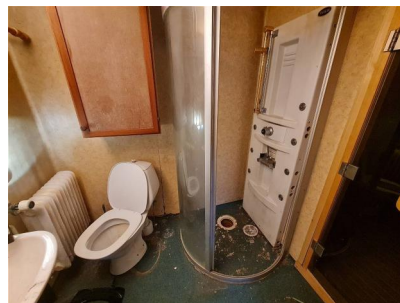
Våtutrymmet har ett äldre tätskikt av en våtrumsmatta på golv och väggar. Den elektriska fläkten har tagits bort och wc-stolen sitter löst.

Utrymmet har passerat tiden för sin tekniska livslängd. Renovering av utrymmet rekommenderas. Kontakta en behörig våtrumsentreprenör för en renovering. I samband med renoveringen bör omkringliggande konstruktioner kontrolleras för att upptäcka eventuella följdskador.
