# Besiktningsprotokoll

Anticimex Försäkringsbesiktning i samarbete med Fastighetsbyrån

| Fastighetsadress:<br>Per Jensgatan 5 | |

| Besiktningsdatum:<br>2025-08-11 | Protokollnummer:<br>69192784 |

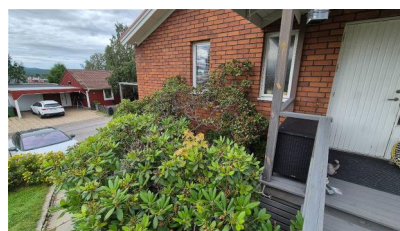
#### Utvändigt / Markförhållanden

Växter finns i anslutning till grundmur.

När det finns rabatter och växter nära grundmuren finns risk att fukt stannar kvar i väggarna. Detta kan i sin tur orsaka invändiga fuktskador. Växternas rötter kan också skada grundmuren och sätta dräneringsledningen ur funktion.

Området närmast huset rekommenderas att vara fritt från växtlighet.

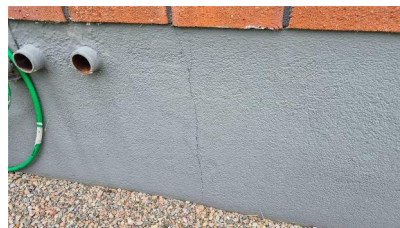
#### Utvändigt / Sockel

Sprickor finns i sockel.

Dessa bedöms inte ha lett till bakomliggande skador.

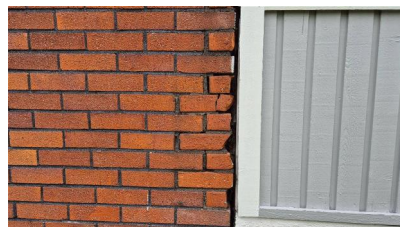
#### Utvändigt / Fasad

Några lösa tegelstenar intill uterummet.

Bedöms inte ha lett till några följdskador.

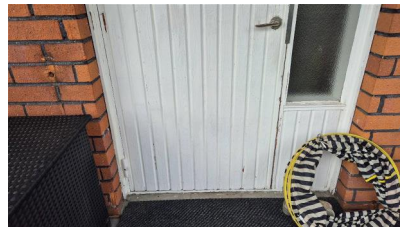
### Utvändigt / Dörrar

Dörr är i behov av målning/underhåll.

För att öka livslängden på dörr rekommenderas målning och underhåll.

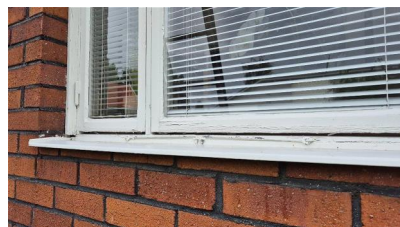
### Utvändigt / Fönster

Fönster är i behov av målning/underhåll.

För att öka livslängden på fönster rekommenderas målning och underhåll.

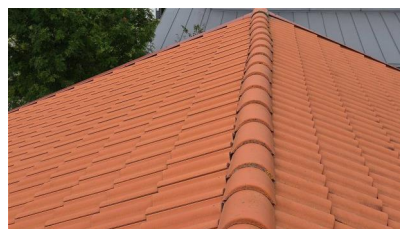
### Utvändigt / Tak

Nockpannorna har hamnat ur läge.

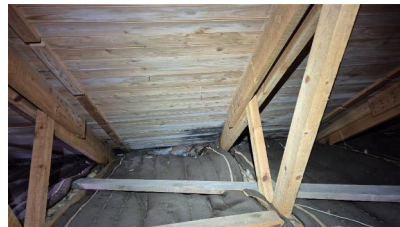
### Utvändigt / Vind

Underlagstaket har äldre fuktfläckar.

Noterade fuktfläckar bedöms ha uppstått innan takomläggningen.

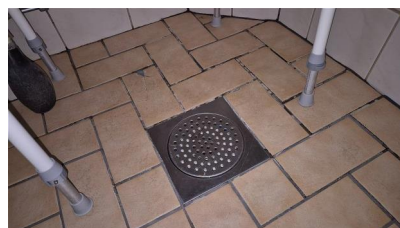
### Entréplan / Dusch/Toalett

Duschrummet på entréplan har passerat sin tekniska livslängd där klinker plattor har släppt i duschzonen och kommer att behöva renoveras

Klinker har släppt från underlaget ("Bom").

Felet som uppstått är att vidhäftningen mellan klinker och underlag har upphört. Sk "bom/ bomljud". Detta kan i sin tur medföra att tätskiktet bakom är bristfälligt vilket kan leda till fuktskador i bakomvarande konstruktioner.

Vi rekommenderar en fördjupad undersökning för att bedöma orsak och omfattning.

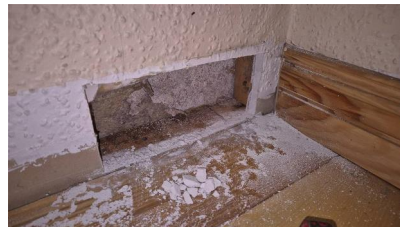
### Källarplan / Allmänt

Vid kontroll av konstruktionen har golvsockeln i sovrummet tagits bort och hål gjorts i väggen bakom. Fuktvärden över kritisk nivå för mikrobiell tillväxt uppmättes i väggreglarna. Orsaken har inte fastställts men kan komma från två håll. Fukt kan ha trängt in utifrån men kan även ha kommit inifrån då källaren inte har varit uppvärmd under den varma årstiden. Källaren mår bra av att ha en normal inomhus temperatur hela året.

Vid kontroll av konstruktion uppmättes fuktvärden över kritisk nivå för mikrobiell tillväxt och normal lukt upplevdes.

Källargrundmurar med påreglade isolerade ytterväggar.

Vi rekommenderar en fördjupad undersökning för att bedöma orsak och omfattning. Det är viktigt att tänka på att denna rekommendation om fördjupad undersökning gäller de påreglade väggarna i källaren.

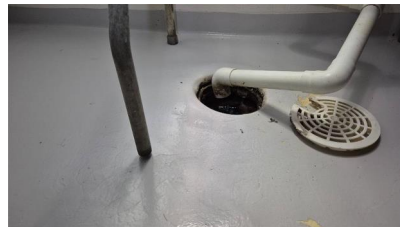
### Källarplan / Tvättstuga

Limmad plastmatta finns på betongplattan.

Plastmattan har släppt från underlaget. Detta kan bero på naturlig fuktpåverkan från marken.

Vi rekommenderar en fördjupad undersökning för att bedöma orsak och omfattning.

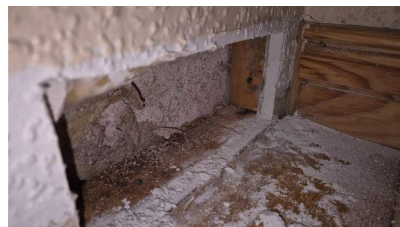
### Källarplan / Sovrum

Vid kontroll av konstruktion uppmättes fuktvärden över kritisk nivå för mikrobiell tillväxt och normal lukt upplevdes.

Fuktkvoten uppmättes till >28 % och en normal lukt kunde kännas i golv/vägg vinkel.

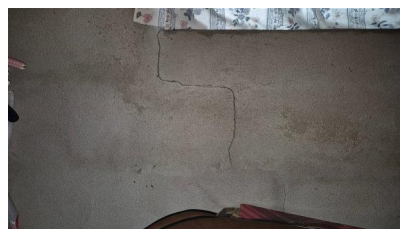
### Källarplan / Förråd 2

Spricka/or finns i vägg.

Dessa bedöms inte ha lett till bakomliggande skador.
