**Fastighetsuppgifter**

Molkom 1:187

Björkåsvägen 20

## Bilaga 1 för kontroll av valda konstruktioner

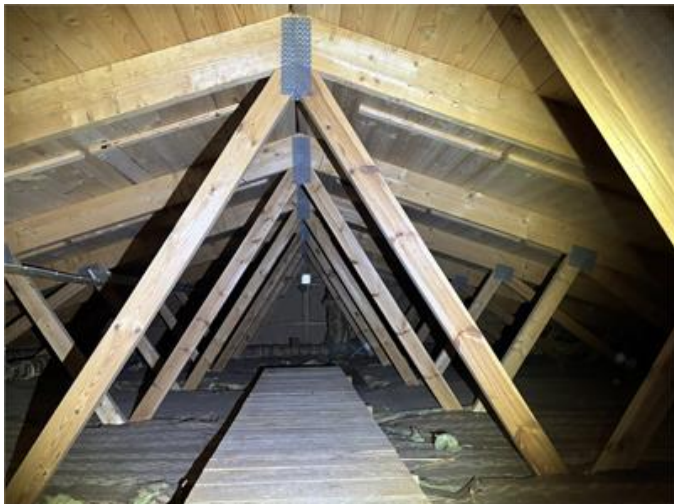
| Besiktningsresultat | | | | | |
|---|---|---|---|---|---|
| Nockvind | | X | | | Vinden är besiktigad från landgång. |

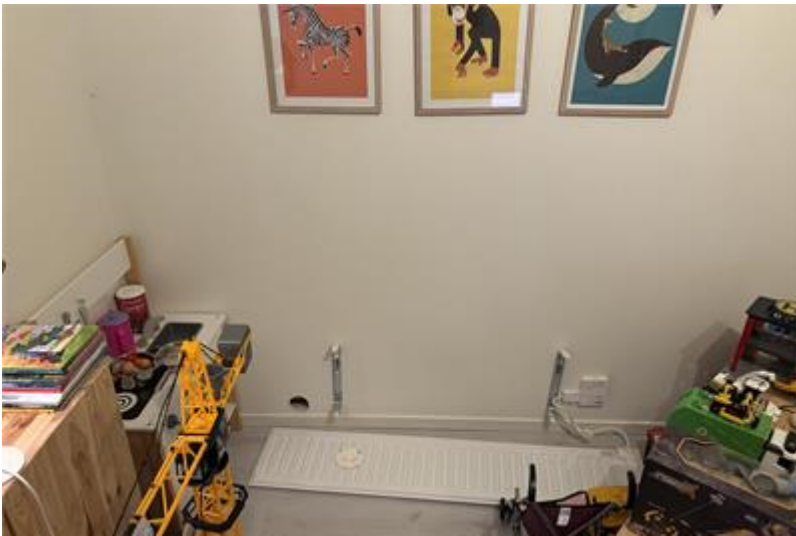
| Byggnadsdel | Utreglad vägg i sovrum 4 |

Det förekommer utreglade väggar innanför motfyllda ytterväggar, vilket betecknas som en riskkonstruktion med avseende på fukt- och mikrobiella skador. Förhöjd fuktindikation har noterats och skadornas orsak och omfattning bör fastställas och åtgärdas. Se även info på protokollets näst sista sida Pos. 7.

Fuktkvoten uppmättes i träregel till 20% FK.

Det kritiska gränsvärdet för mikrobiell tillväxt brukar anges till ca 17% fuktkvot (FK).

Notera att stickprovsmässig undersökning är utförd samt att mätvärden normalt sett kan variera över årstiderna. För att säkert fastställa konstruktionens kondition och fuktstatus måste en mer omfattande undersökning utföras. Mätvärdet är över gränsvärdet för mikrobiell påväxt, åtgärd bör övervägas.
