**Fastighetsuppgifter**

Fastighetsbeteckning  
Sundbyholm 2:69  
Adress  
Källarbacksvägen 21  
63508 Eskilstuna

| Uppdragsnummer | A33706 |
| Besiktningsdatum | 2025-08-12 |

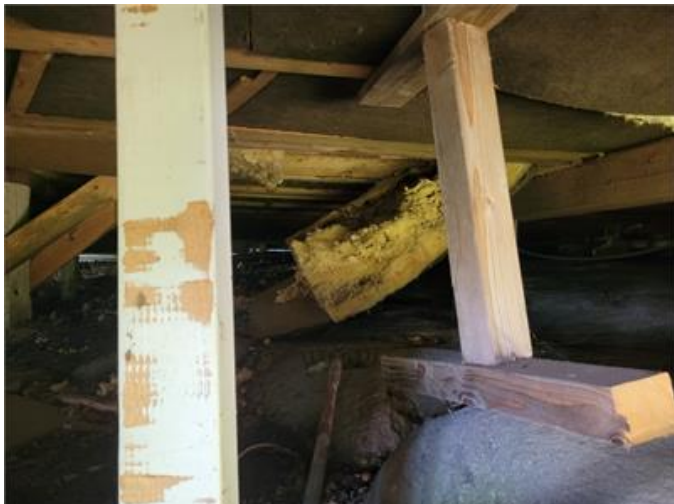
| Besiktningsresultat | | | | | |
|---|---|---|---|---|---|
| Grund | | X | | | - En plintgrund är en enklare konstruktion som kan medföra sättningar och ojämna golv.<br>- Blindbotten har på ett ställe rasat ned, bör åtgärdas, se bild, |

- Blindbotten har på ett ställe rasat ned.
