# Besiktningsprotokoll

| Fastighetsadress:<br>Torrö Kroken 1 | |

| Besiktningsdatum:<br>2025-08-06 | Protokollnummer:<br>69176731 |

Torrö Kroken 1.

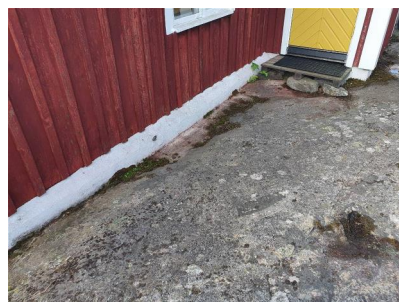
#### Utvändigt / Markförhållanden

Delar av berget lutar mot huset.

Detta innebär en ökad fuktbelastning mot grunden vilket i sin tur kan orsaka fuktskador i huset.

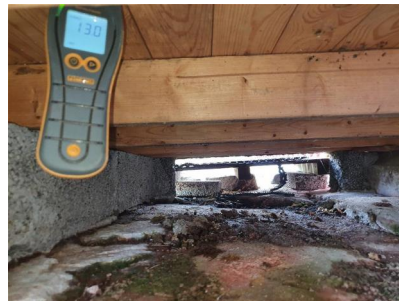
### Utvändigt / Plintgrund under torrcloset

Vid kontroll av konstruktionen i plintgrund uppmättes fuktvärden under kritisk fuktnivå för mikrobiell tillväxt.

Golvbjälklaget ovan den uteluftsventilerade plintgrunden riskerar att drabbas av fuktskador på grund av naturlig fuktpåverkan.

Fuktkvoten uppmättes till 13 %.

Risk för mikrobiell tillväxt föreligger om fuktkvoten överstiger 17 %.

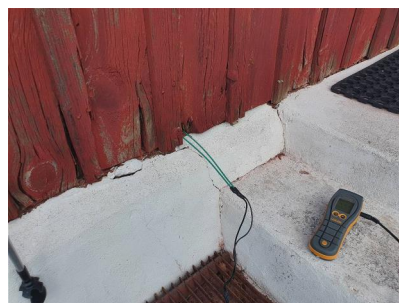
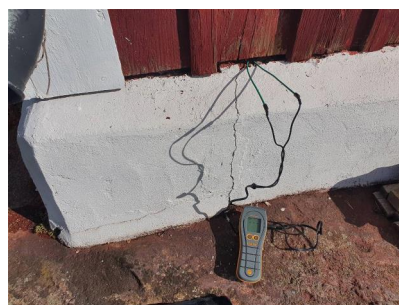
### Utvändigt / Fasad

Otätheter noteras ställvis mellan sockelns avrinningsyta och träpanel.

Vid kontroll i anslutning till trappan noteras rötskador i syll. Vid ställvis kontroll av övriga otätheter noteras endast ytlig fuktpåverkan.

Inga förhöjda fuktvärden uppmättes vid besiktningstillfället.

Vid återställande (putsar upp mot fasad) av dessa otätheter rekommenderas att syll kontrolleras runt om och byta ut ev. dåliga.

Kontakt med en snickare rekommenderas för vidare kontroll och åtgärd.

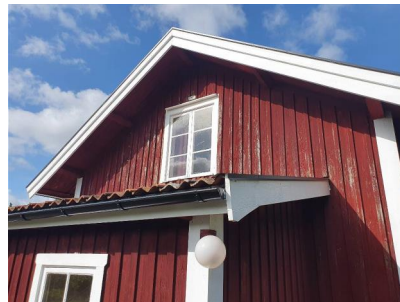
Fasadpanelen är i behov av målning/underhåll.

Fasadbeklädnad och träkonstruktioner där målningsbehov finns riskerar att få fukt- och rötskador på grund av sämre vattenavvisande förmåga. För att öka livslängden på fasadbeklädnaden rekommenderas målning och underhåll.

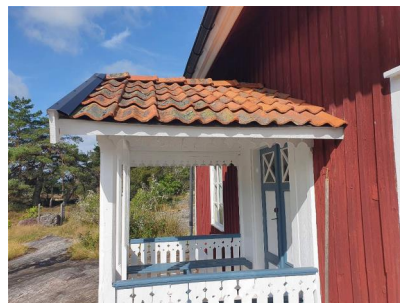
### Utvändigt / Hängrännor / Stuprör

Stuprör avslutas nära husliv.

Stuprör som avslutas intill husliv (ovan mark) kan medföra en ökad fuktbelastning på grundmur/sockel med fuktrelaterade skador som följd.

Enligt fastighetsägare leds vatten leds bort via rännor eller samlas upp i tunnor.

Hängrännor saknas på farstukvist.

När hängrännor saknas utsätts fasad och grund för ökad fuktbelastning, vilket i sin tur kan leda till fuktskador i bakomliggande konstruktioner.

Rekommenderar det även fortsättningsvis.

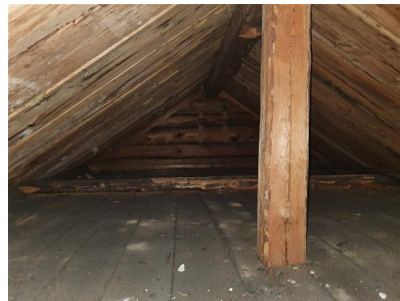
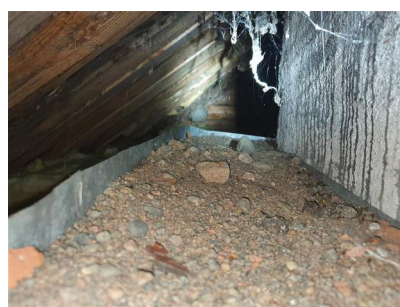
## Utvändigt / Vind

Vid kontroll av vinden uppmättes fuktvärden under kritisk fuktnivå för mikrobiell tillväxt.

Fuktkvoten i underlagstak/takbjälkar uppmättes till 13 %.

Risk för mikrobiell tillväxt föreligger om fuktkvoten överstiger 17 %.

Ett större getingbo noterades, ej aktivt.

Del av vinden är ej isolerad.

Del av vinden bakom murstocken har inte kunnat besiktas på grund av begränsad åtkomst.

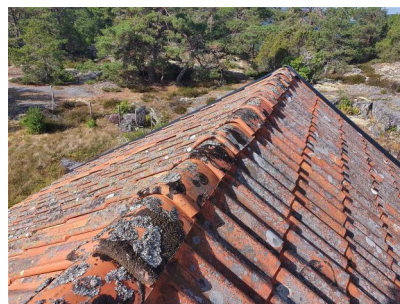
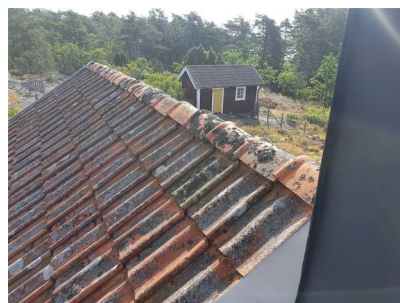
## Utvändigt / Tak

Takpannor är äldre.

Takpannor har enligt vår bedömning en begränsad livslängd. Eftersom husets taktäckning är äldre har det ett minskat motstånd mot vatteninträngning. Detta i sin tur kan leda till fuktskador på träläkt och vidare ner i underliggande konstruktioner.

Nockbandstättning finns ej.

Nockbandstättning förhindrar att regn, snö och barr tränger in undernockpannorna och minskar risken för fuktskador i takkonstruktionen.

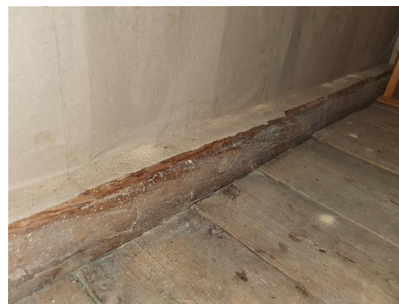
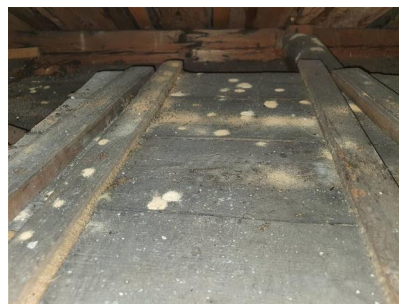
### Hela huset / Allmänt

Angrepp av träskadeinsekter finns.

Angreppet bedöms inte ha lett till allvarliga skador.

Ställvisa golvlutningar noteras.

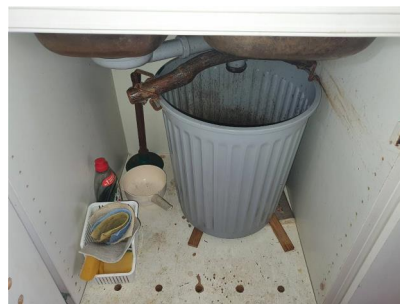
### Entréplan / Kök

Ej inkopplat avlopp finns, vatten samlas upp i tunna.

Avloppet är inte inkopplat, utan diskvattnet rinner ner i en tunna under diskbänken. Det finns risk för spill och fukt om man inte är noga med att tömma.

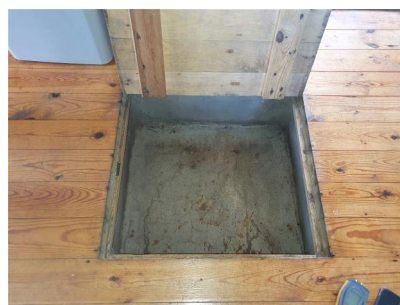
Mindre förvaringsutrymme under lucka i kök.

Förhöjda fuktvärden uppmättes i träkonstruktion.

Se även punkt torpargrund.

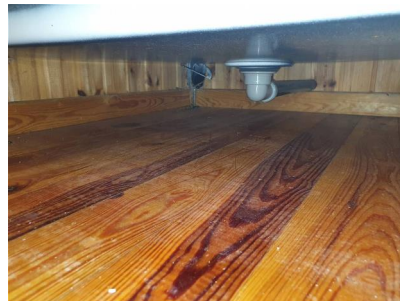
### Entréplan / Kökentré och dusch

Golvbrunn och tätskikt saknas i utrymmet.  
Vattnet från duschkabinen leds istället ut genom ett rör, vilket kan innebära en risk för läckage.

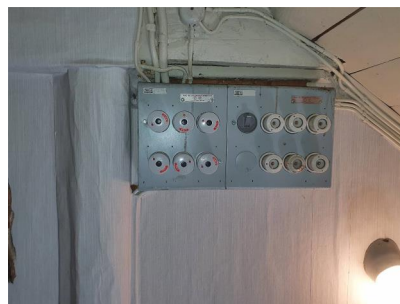
### Övre plan / Hall

Jordfelsbrytare finns ej.

Det finns inget krav att hus byggda före år 2000 ska ha jordfelsbrytare. Jordfelsbrytaren minskar dock risken för personskador och brand orsakade av elanläggningen.

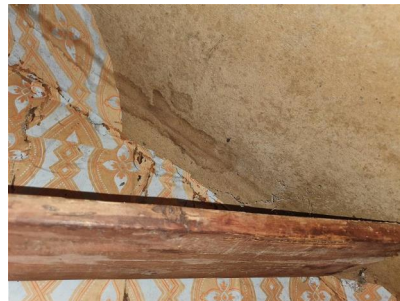
### Övre plan / Sovrum 2

Fuktfäckar noteras i garderob.  
Fuktindikering utan anmärkning, bedöms äldre.
