**Fastighetsuppgifter**

Märsta 1:156

Pilgatan 8

| Uppdragsnummer | C16668 |

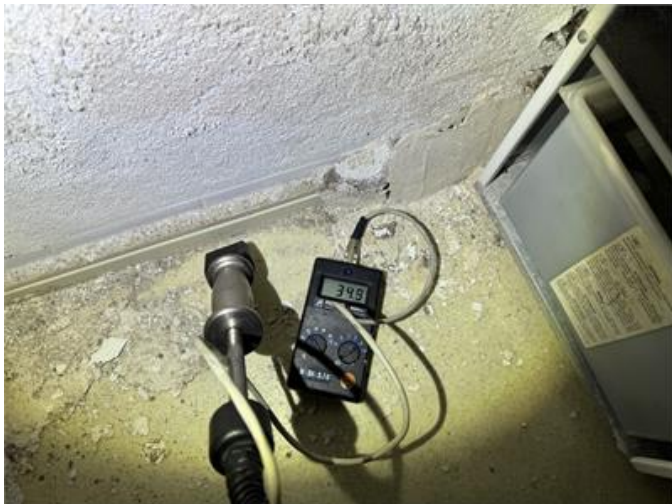
| Besiktningsresultat | | | | | |
|---|---|---|---|---|---|
| Förråd | | | x | | <ul style="list-style-type: none"> <li>- Puts och färgsläpp förekommer på källarytterväggar.</li> <li>- Hög fuktindikation noterades vid stickprovskontroll i golvkonstruktion.</li> </ul> |

I källaren förekommer det flytande golv och utreglade väggar, vilka båda betecknas som riskkonstruktioner med avseende på fukt- och mikrobiella skador. Förhöjd fuktindikation har noterats och skadornas orsak och omfattning bör fastställas och åtgärdas. Se även protokollets näst sista sida. Pos. 8 och 9.

Förhöjd fuktindikation vid stickprovsmässig kontroll i förrådsutrymmets golvkonstruktion som angränsar till gillestuga 2.

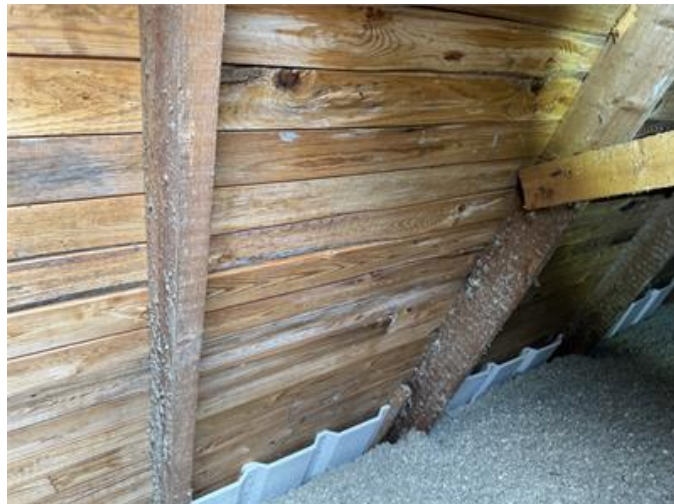
| Besiktningsresultat | | | | | |
|---|---|---|---|---|---|
| Nockvind | | X | | | <ul style="list-style-type: none"> <li>- Nockvind besiktades endast från luckan då landgång över isoleringen saknas.</li> <li>- Fuktfläckar och mikrobiella missfärgningar noterades i mindre begränsad omfattning, bör kontrolleras regelbundet för eventuella förändringar.</li> <li>- Eftersom vindsbjälklaget är tilläggsisolerats bör vindens funktion kontrolleras efter kallperiod "vintertid".</li> </ul> |

Mindre missfärgningar i begränsad omfattning på vindens underlagstak, rekommenderas att vinden kontrolleras vintertid.

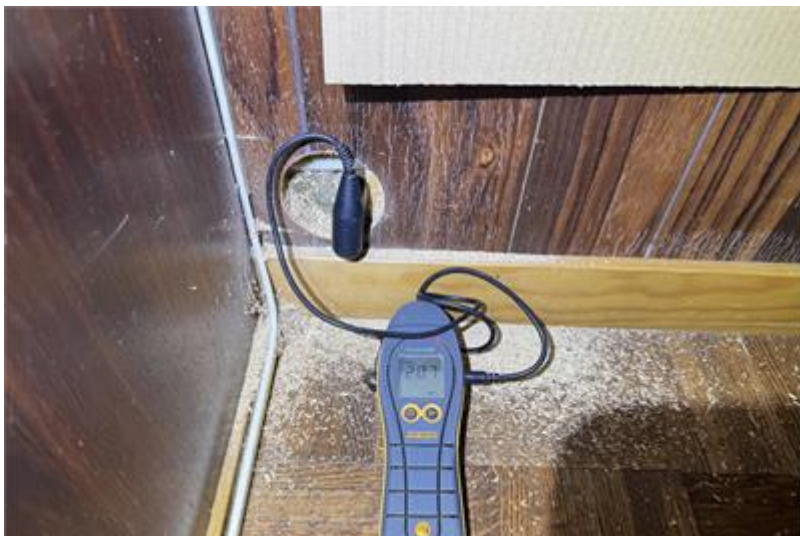
Vid inträdet till källaren upplevdes en avvikande lukt som även kunde konstateras vid konstruktionskontroll i den utreglade källarväggen, se vidare gällande konstruktionskontroll bilaga 1.

Konstruktionskontroll utfördes i gillestugans utreglade källarvägg, fuktkvoten uppmättes till 20-21% FK och mikrobiell lukt upplevdes vid kontroll av konstruktion.

Det kritiska gränsvärdet för mikrobiell tillväxt brukar anges till ca 15-17% fuktkvot (FK).

Notera att stickprovsmässig undersökning är utförd samt att mätvärden normalt sett kan variera över årstiderna. För att säkert fastställa konstruktionens kondition och fuktstatus samt orsak/omfattning av förhöjda fuktvärden måste en mer omfattande undersökning utföras.
