# Besiktningsprotokoll

Anticimex Försäkringsbesiktning i samarbete med Fastighetsbyrån

| Fastighetsadress:<br>Sundby Hagväg 9 | |

| Besiktningsdatum:<br>2025-08-08 | Protokollnummer:<br>69190282 |

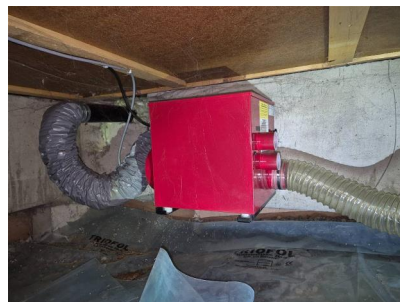
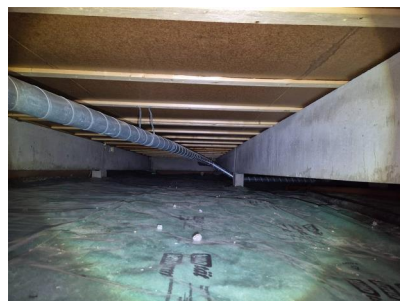
Krypgrund med installerad avfuktare.

I husets krypgrund finns en krypgrundsavfuktare installerad. Syftet med denna installation är att genom avfuktning hålla fuktigheten i krypgrunden på en så låg nivå att ingen tillväxt av mikroorganismer är möjlig. För att detta ska fungera är det viktigt att installationen servas årligen med bland annat filterbyte och kontroll av inställningar så att fuktigheten inte stiger.

Det finns risk för mikrobiell tillväxt om den relativa fuktigheten (RF) i den omgivande luften är över 75 %. I furuvirke motsvarar det en fuktkvot (FK) på 17 %.

Fuktkvoten uppmättes till 8 % i blindbottenbrädor.

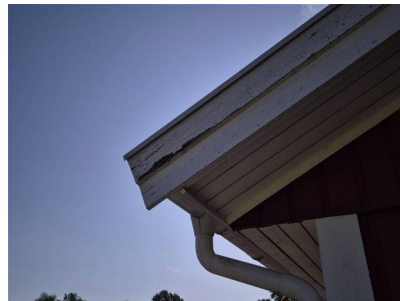
Vindskivor har mindre rötskador och färgsläpp.

Mindre rötskador finns i fasadpanelen. Dessa bedöms dock inte ha lett till bakomliggande skador.

För att undvika följdskador kan rötskadad vindskivor bytas ut.

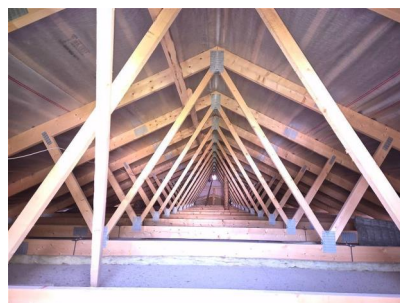
Vid kontroll av vinden uppmättes fuktvärden under kritisk fuktnivå för mikrobiell tillväxt och en normal lukt upplevdes.

Det finns risk för mikrobiell tillväxt om den relativa fuktigheten (RF) i den omgivande luften är över 75 %. I furuvirke motsvarar det en fuktkvot (FK) på 17 %.

Fuktkvoten i underlagstak/takbjälkar uppmättes till <6%.

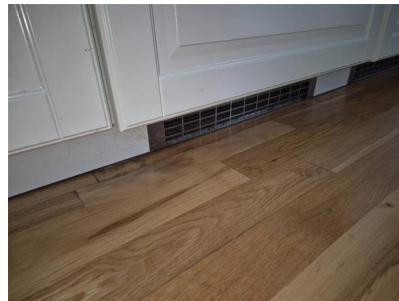
Äldre fuktfläck på parkettgolvet framför kyl&frys.

Fuktindikerades utan anmärkning.

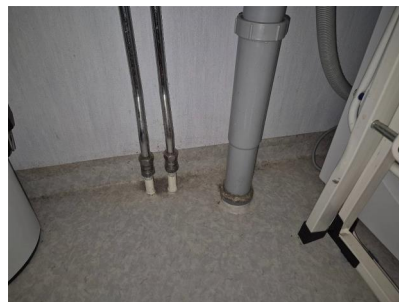
Rör genomföring finns i golv.

Rör genomföringar i golv medför en ökad risk för att vatten tränger ner i omkringliggande konstruktioner och orsakar fuktskador.

Fuktindikering i utrymmet gav inga förhöjda fuktindikationer.

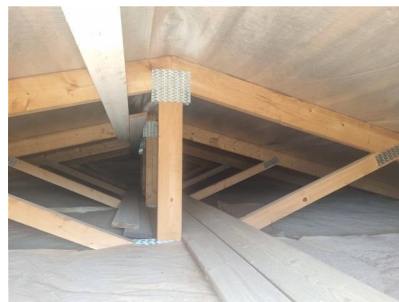
Vid kontroll av vinden uppmättes fuktvärden under kritisk fuktnivå för mikrobiell tillväxt och en normal lukt upplevdes.

Det finns risk för mikrobiell tillväxt om den relativa fuktigheten (RF) i den omgivande luften är över 75 %. I furuvirke motsvarar det en fuktkvot (FK) på 17 %.

Fuktkvoten i underlagstak/takbjälkar uppmättes till 8%.
