# Besiktningsprotokoll

Anticimex Försäkringsbesiktning i samarbete med Fastighetsbyrån

| Fastighetsadress:<br>Reka Restad 101 | |

| Besiktningsdatum:<br>2025-08-12 | Protokollnummer:<br>69172014 |

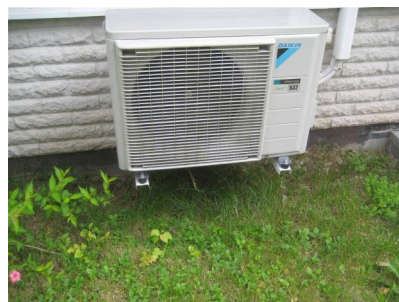
Kondensvatten från luftvärmepumpens utedel leds inte bort från husgrunden.

Detta medför ökad risk för att vatten tränger in i anslutande konstruktioner, vilket i sin tur kan leda till fuktrelaterade skador. Observera att besiktning av byggnadens värmesystem eller värmepumpen inte har ingått i uppdraget.

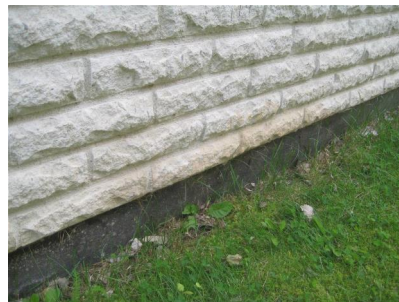
Missfärgningar finns på tegel

Vi rekommenderar en fördjupad undersökning för att bedöma orsak och omfattning.

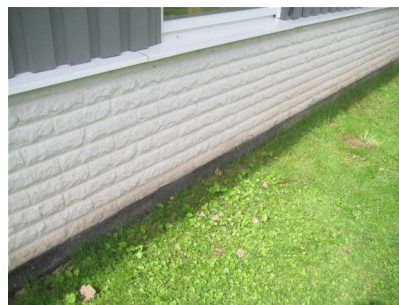
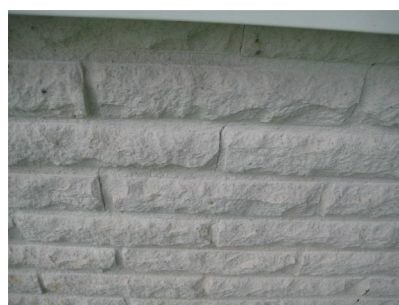
Sprickor finns i kalksandstensfasaden

Det är känt att fasader av kalksandsten har lätt för att spricka, vilket sker på grund av att husen normalt sätter sig efter byggnationen. Dessutom har kalksandsten lätt att ta upp fukt, varvid stenarna blir speciellt känsliga för snabba temperatursänkningar med risk för frostsprängningar som följd

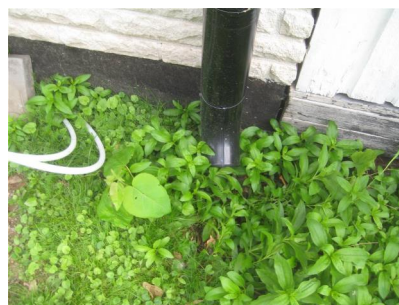
Stuprör avslutas ovan mark.

Stuprör som inte är anslutet till markledning kan medföra en ökad fuktbelastning på grundmur/sockel som i sin tur kan leda till fuktrelaterade skador.

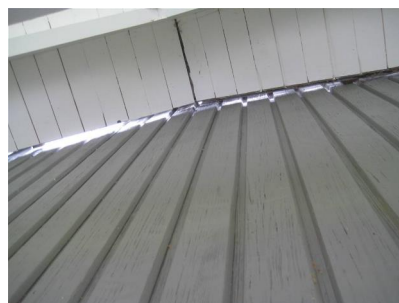
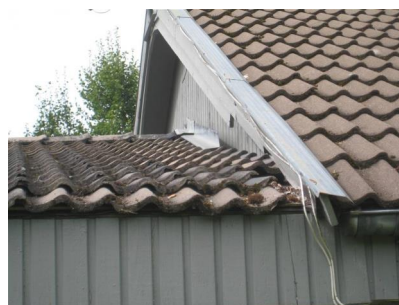
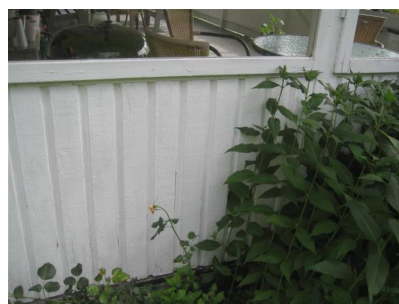
Plåtar saknas på tak, pannor lutar fel, glipor mellan fasad och altantak. Målningsbehov och mindre röta finns.

Vi rekommenderar en fördjupad undersökning för att bedöma orsak och omfattning av samtliga ovanstående noteringar.

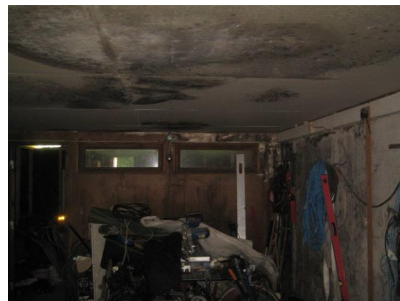
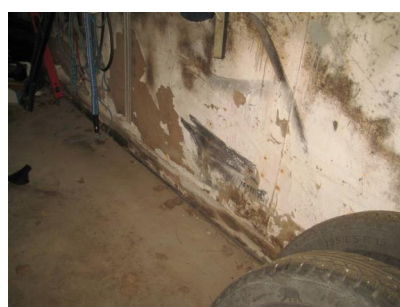
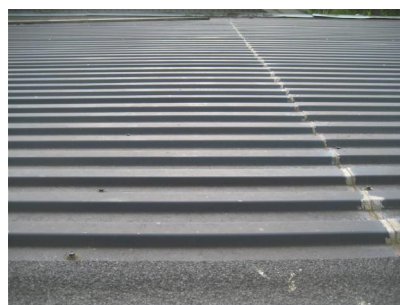
- Låglutande tak har fel taktäckning.
- Mikrobiell påväxt finns i innertaket och på väggar.
- Garaget har ett omfattande renoveringsbehov.
- Se även notering under fasad

Taktäckningen av plåt är inte anpassad till taklutningen. Risk finns för läckage med fuktskador som följd.

Vi rekommenderar en fördjupad undersökning för att bedöma orsak och omfattning av samtliga ovanstående noteringar.

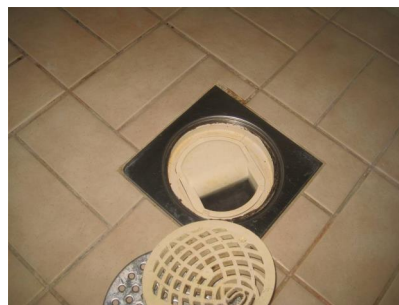
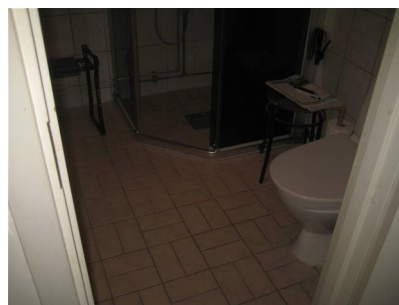
-Tätskikt och klämring finns inte i golvbrunn.

-Golvet lutar dåligt mot brunn utanför duschzon

När tätskikt saknas i golvbrunnen innebär det risk för fuktskador. Vatten kan tränga ner i omkringliggande konstruktioner med fuktrelaterade skador som följd.
