# Besiktningsprotokoll

Anticimex Försäkringsbesiktning i samarbete med Fastighetsbyrån

| Fastighetsadress:<br>Trädgårdsvägen 42 | |

| Besiktningsdatum:<br>2025-08-11 | Protokollnummer:<br>69165949 |

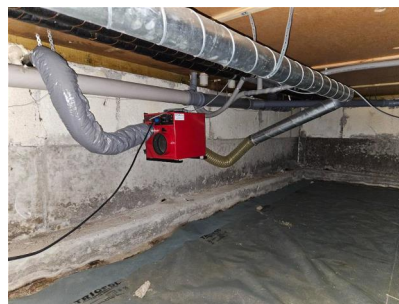
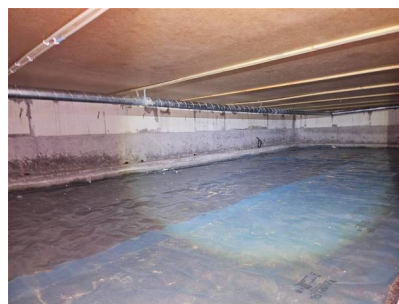
Krypgrund med installerad avfuktare från 2008, som regelbundet har servats.

I husets krypgrund finns en krypgrundsavfuktare installerad. Syftet med denna installation är att genom avfuktning hålla fuktigheten i krypgrunden på en så låg nivå att ingen tillväxt av mikroorganismer är möjlig. För att detta ska fungera är det viktigt att installationen servas årligen med bland annat filterbyte och kontroll av inställningar så att fuktigheten inte stiger. Vid fuktkontroll uppmäts en fuktkvot på 12 %.

Bjälklaget är isolerat med mineralull och bjälklaget ligger fuktskyddat på grundmuren.

På marken ligger en heltäckande plastfolie.

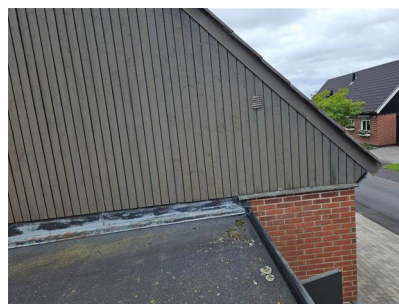
Enstaka panelbrädor har mindre rötskador.  
Fasadpanelen är generellt i behov av målning/underhåll.  
Kontrollera båda sidor av huset.

Fasadbeklädnad och träkonstruktioner där målningsbehov finns riskerar att få fukt- och rötskador på grund av sämre vattenavvisande förmåga. För att öka livslängden på fasadbeklädnaden rekommenderas målning och underhåll. I samband med ommålning rekommenderas att de rötskadade panelbrädorna byts ut.

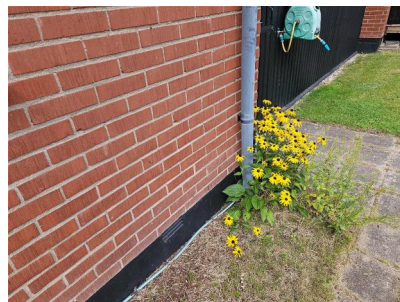
Lövsilar finns inte.

När det saknas lövsilar så finns det risk att det blir stopp i dagvattenledningen.

För att hindra stopp i dagvattenledningar rekommenderas komplettering av lövsilar.

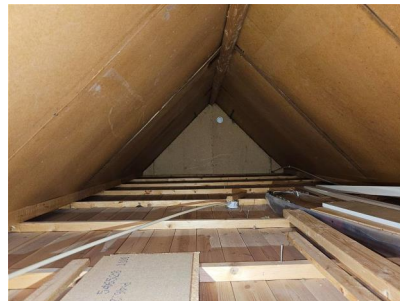
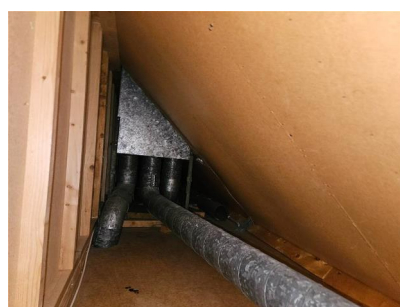
Inget att notera.  
Dessa är varmisolerade mot yttertaket.

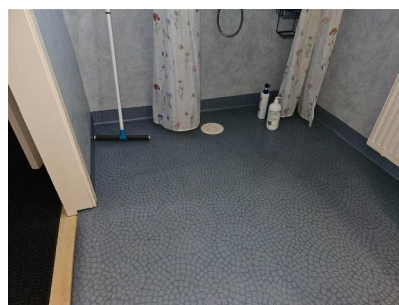
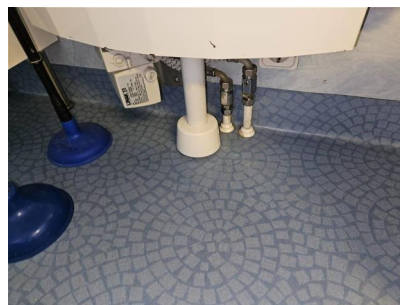
Rör genomföring finns i golv vid handfat.

- Golvbrunnen ligger lite för nära väggvinkeln.
- Vid handikappanpassad tröskel, så finns mindre sprickor på plastmatta.
- Golvfallet utanför duschzonen är lite klent.
- Våtrummet renoverades 2004.

Rör genomföringar i golv medför en ökad risk för att vatten tränger ner i omkringliggande konstruktioner och orsakar fuktskador. Vid uppbyggnaden av utrymmet var detta tillåtet och utförandet anses därför vara fackmässigt utfört. I dagens branschregler är detta inte längre tillåtet.

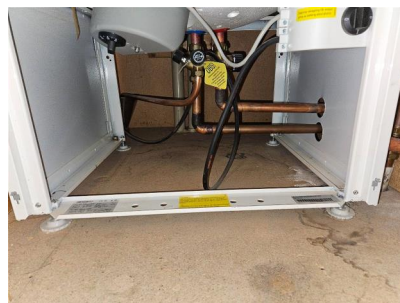
Varmvattenberedaren är olämpligt placerad.  
- Mindre sättning i golvspånskivan förekommer vid fot till vvb.

När varmvattenberedaren finns i ett utrymme utan tätskikt ökar risken för fuktrelaterade skador i omkringliggande konstruktioner vid ett läckage.

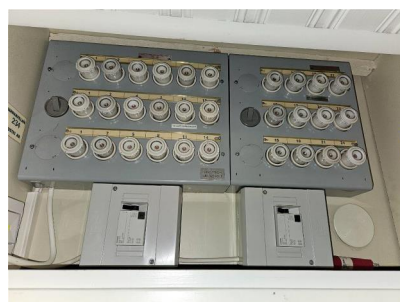
El-centralen har jordfelsbrytare.

Jordfelsbrytare finns installerad vid elcentralen.  
Överspänningsskydd finns i huvudcentral ( inkommande el )

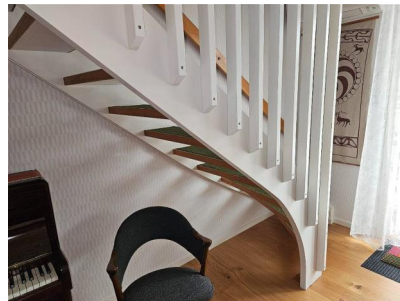
Det saknas avståndsbegränsare på räcke och trappor.  
Dvs. Avståndet mellan spjälor och trappor är mer än 100 mm.  
Tänk på barnsäkerheten.

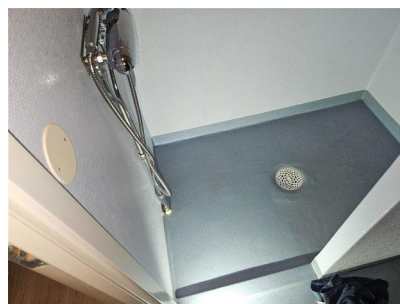
Våtutrymmet har äldre yt-/tätskikt.  
- Golvbrunn av gjutjärn.  
- Skyddslock för el sitter i våtzon.

Eftersom funktionen, som innebär att ytskiktet/tätskiktet ska vara vattentätt, kan vara nedsatt finns en ökad risk att vatten tränger igenom ytskiktet/tätskiktet med vattenskador i omkringliggande konstruktioner som följd.
