# Besiktningsprotokoll

Anticimex Försäkringsbesiktning i samarbete med Fastighetsbyrån

| Fastighetsadress:<br>Stensjögatan 11 | |

| Besiktningsdatum:<br>2025-07-21 | Protokollnummer:<br>69113809 |

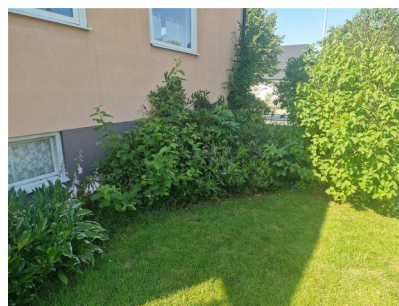
Växter finns i anslutning till byggnaden.

När det finns rabatter och växter nära byggnaden finns risk att fukt stannar kvar i väggarna. Detta kan i sin tur orsaka invändiga fuktskador. Växternas rötter kan också skada grundmuren och sätta dräneringsledningen ur funktion.

Området närmast huset rekommenderas att vara fritt från växtlighet.

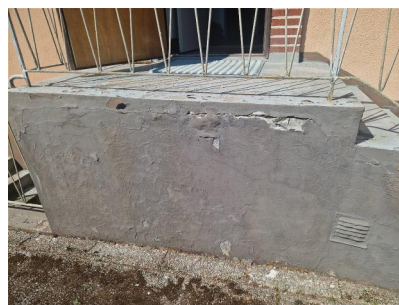
Sprickor och puts släpp förekommer..

Vi rekommenderar en fördjupad undersökning för att bedöma orsak och omfattning.

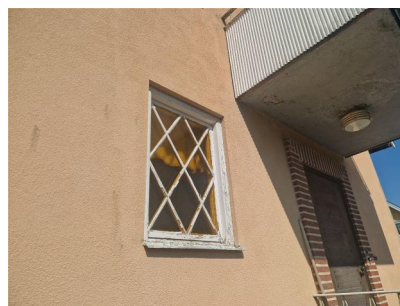
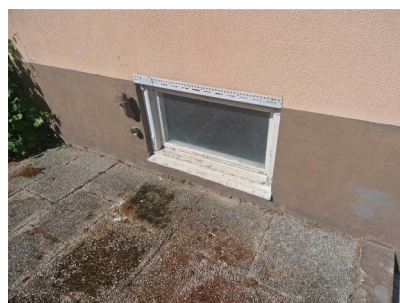
Fönster är i behov av målning/underhåll.

Fönsterbågar och fönsterkarmar där målningsbehov finns riskerar att få fukt- och rötskador på grund av sämre vattenavvisande förmåga.

För att öka livslängden på fönster rekommenderas målning och underhåll.

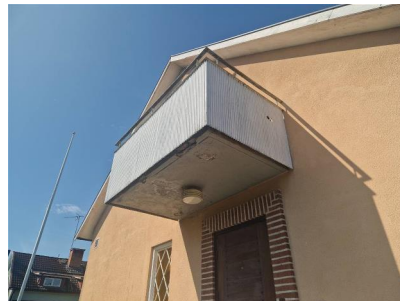
Balkongen har rostangripen armering.

När armering rostar utvidgas den kraftigt vilket kan orsaka fogsläpp och sprickbildning i balkongen. Vilket till viss del redan inträffat. Detta kan i sin tur leda till fuktskador i bakomliggande konstruktioner.

Vi rekommenderar en fördjupad undersökning för att bedöma orsak och omfattning.

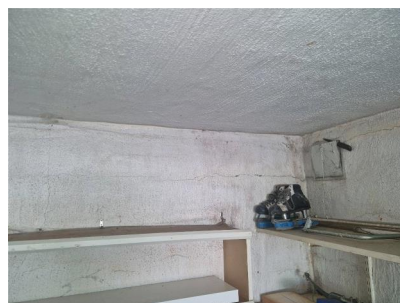
Sprickor finns i vägg.

Detta bedöms som en mindre brist.

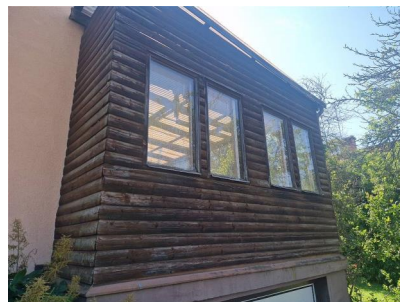
Fasadpanelen är i behov av målning/underhåll.

Fasadbeklädnad och träkonstruktioner där målningsbehov finns riskerar att få fukt- och rötskador på grund av sämre vattenavvisande förmåga. För att öka livslängden på fasadbeklädnaden rekommenderas målning och underhåll.

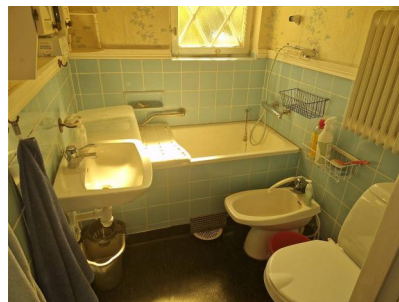
Våtutrymmet har äldre yt-/tätskikt.

Utrymmet är äldre och har passerat tiden för sin tekniska livslängd.

Renovering av utrymmet rekommenderas. Kontakta en behörig våtrumsentreprenör för en renovering. I samband med renoveringen bör omkringliggande konstruktioner kontrolleras för att upptäcka eventuella följdskador.

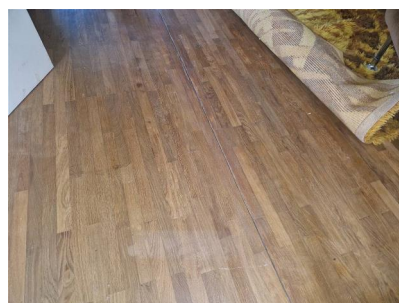
Springa förekommer i golv.

Detta bedöms som en mindre brist.

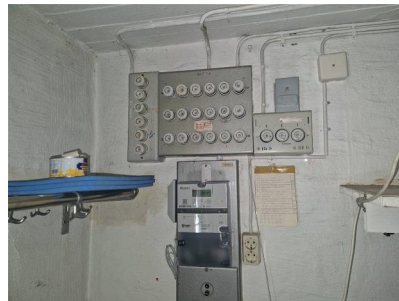
Jordfelsbrytare finns ej.

Det finns inget krav att hus byggda före år 2000 ska ha jordfelsbrytare. Jordfelsbrytaren minskar dock risken för personskador och brand orsakade av elanläggningen.

Kontakta en elektriker för kontroll och åtgärd.
