# Besiktningsprotokoll

Anticimex Försäkringsbesiktning i samarbete med Fastighetsbyrån

| Fastighetsbeteckning:<br>Jössefors 1:22 | |

| Besiktningsdatum:<br>2025-08-12 | Protokollnummer:<br>69160523 |

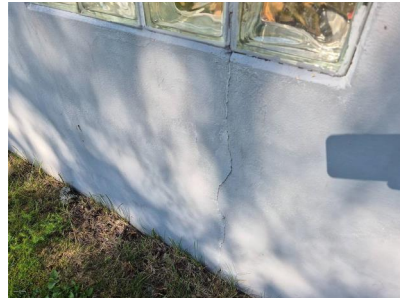
Sprickor finns i sockel.

Dessa bedöms inte ha lett till bakomliggande skador.

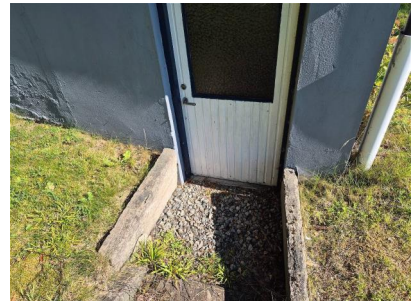
Äldre dörr med torrsprickor till källaren.

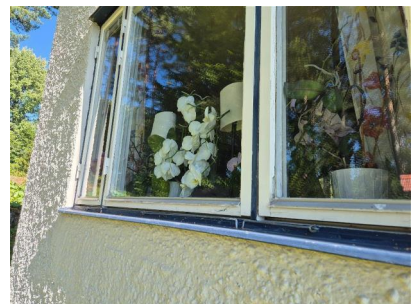
Torrsprickor finns på fönster.

Dessa bedöms inte ha lett till bakomliggande skador.

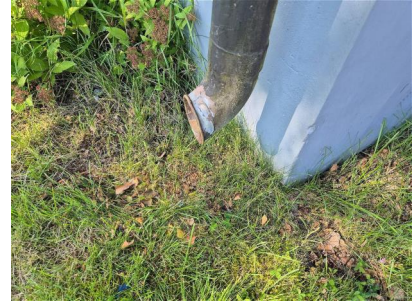
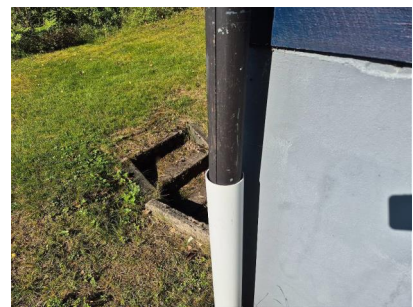
Samtliga stuprör är inte anslutna till markledning, lövsil saknas på stuprör på knut invid källarentré.

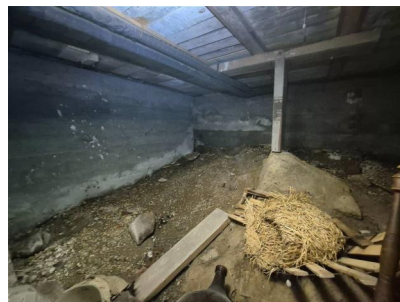
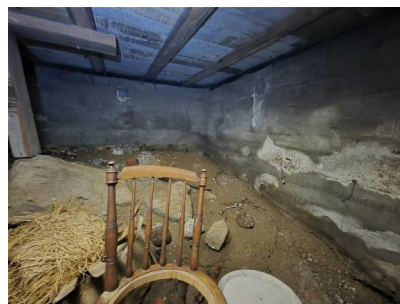
Utrymmet klassas som krypgrund.

Bjälklag består av: blindbottenbrädor-trossbottenbrädor-blandat isoleringsmaterial-golvreglar. Trästöttor står mot natursten. Ångspärr finns ej på marken.

Fuktkvoter uppmättes i bjälklag till mellan 17-19% Risk för mikrobiell tillväxt sker vid en relativ fuktighet vid 75% vilket motsvarar 17% fuktkvot i furuvirke.

På marken finns mikrobiell påväxt.

Jag rekommenderar en fördjupad undersökning för en vidare bedömning av orsak till och omfattning av ovan nämnda höga fuktkvoter samt mikrobiella påväxt samt lämpliga åtgärder.

Oavsett vad undersökningen påvisar bör man överväga att installera krypgrundsavfuktare.

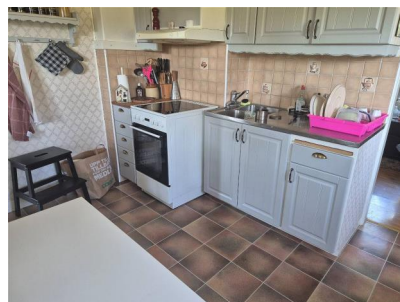
Droppskydd finns ej i diskbänkskåp och spisen saknar tippskydd.

Installera droppskydd och tippskydd.

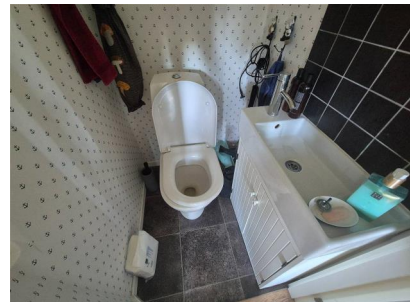
Kommod står mot golvet utan ben.

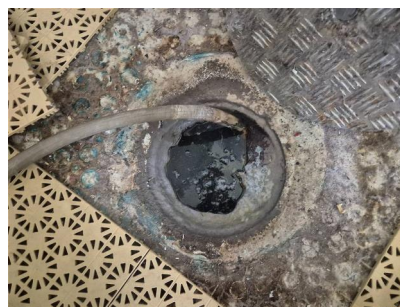
Puts- och färgsläpp finns på källarväggar.

Puts- och färg som släppt från underlaget invändigt på källarytterväggarna är ett tecken på att källarens utvändiga fuktskydd inte längre fungerar tillfredsställande.

Avlopp samt golvbrunnar är äldre av gjutjärn. Dessa kan rosta sönder och orsaka läckage.

För att åtgärda detta måste källarens utvändiga fuktskydd förbättras. Läs Anticimex faktablad om källare för tips och råd.

Detta bör bytas ut i samband med framtida renovering.

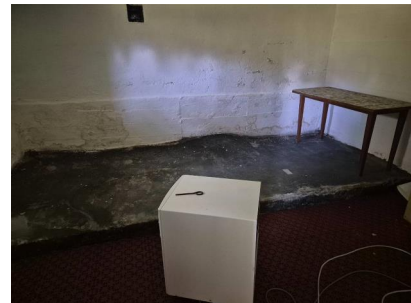
Avfuktare finns i utrymmet (ej varit i drift en tid innan besiktningen)

Utrymmet upplevs som fuktigt.

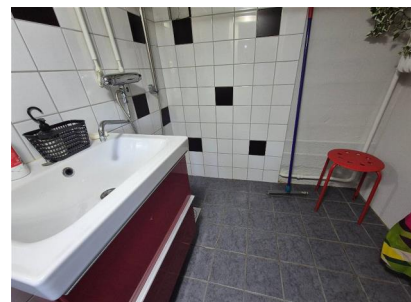
Tätskikt finns inte i golvbrunn.

När tätskikt saknas i golvbrunnen innebär det risk för fuktskador. Vatten kan tränga ner i omkringliggande konstruktioner med fuktrelaterade skador som följd.
