**Fastighetsuppgifter**

Almekärr 3:319

Ekollonvägen 34

| Besiktningsdatum | 2025-08-12 |

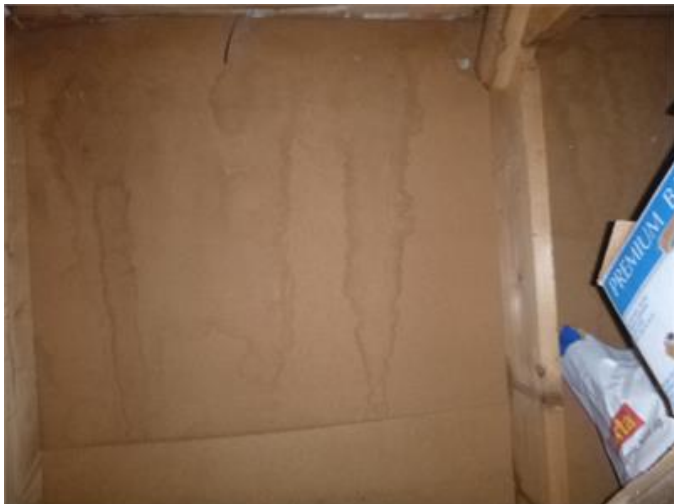
| Besiktningsresultat | | | | | |
|---|---|---|---|---|---|
| <b>Vind</b> | | X | | | Underlagstaket består av träfiberskivor. Missfärgningar noterades i utrymmet. Se kommentar/riskanalys. Bild 1 (Utrymmet var belamrat med mkt lösöre vid besiktningsstillfället, vilket begränsar möjligheten att besiktiga utrymmet). |

Då underlagstaket består av träfiberskivor finns risk att regn/snö tränger in i skarvar vid ogynnsam väderlek med läckage på vindsutrymmet som följd. Detta kan påverka byggnaden negativt. Konturerna på missfärgningarna kan t.ex. ritas in för att få en bättre kontroll över missfärgningarna, skulle de öka i omfattning bör kontakt tas med en fackman för vidare kontroll/åtgärd.

Bilden visar exempel på missfärgningar i underlagstaket.

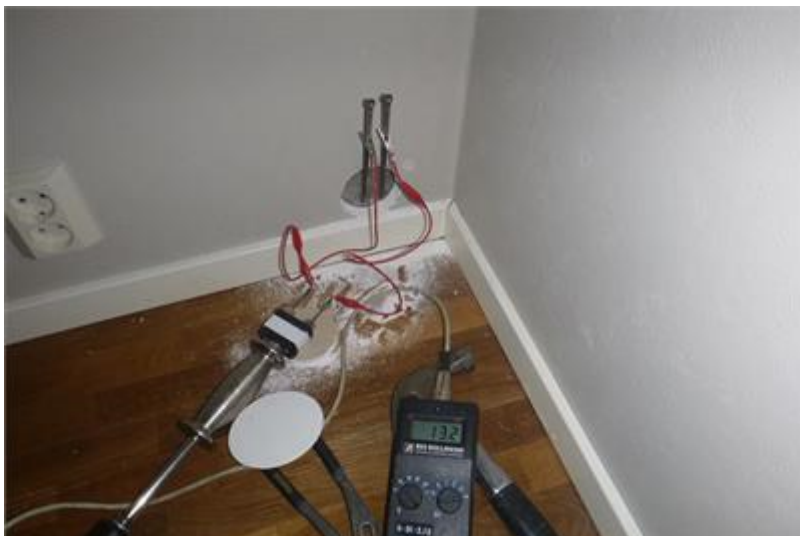
Vid kontroll av konstruktion mättes fuktkvoter stickprovsvis i ovankant en ytterväggssyll genom ett provhål i ytterväggen i allrummet till ca 13% fuktkvot samt i nedre delen av skiljeväggen genom ett provhål i golvet under spisen i köket till mellan 15- 16% fuktkvot. Golvkonstruktionen består av cellplast/träfiberskiva (flytande golvkonstruktion). Inga avvikande lukter kunde kännas i byggnaden vid besiktningstillfället.

Vid kontroll av konstruktion uppmättes fuktkvoter under det kritiska gränsvärdet för mikrobiell tillväxt. Notera att stickprovsmässig undersökning är utförd. För att säkert fastställa konstruktionens uppbyggnad, kondition och fuktstatus måste en mer omfattande undersökning utföras.
