# Besiktningsprotokoll

## Anticimex Överlåtelsebesiktning av småhus - nivå 2

| Fastighetsbeteckning:<br>Spjutsövägen 16 | |

| Besiktningsdatum:<br>2025-08-07 | Protokollnummer:<br>69184521 |

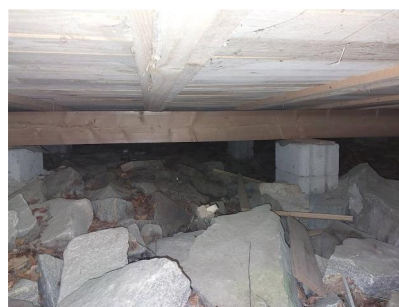
##### Utvändigt / Plintgrund

Plintgrund är en riskkonstruktion.

Vid kontroll av konstruktion i plintgrund noterades fuktvärden över kritisk fuktnivå och det förekommer mikrobiell påväxt.

De höga fuktvärdena och den mikrobiella påväxten innebär att grundens klimat under delar av året är för fuktigt. Detta kan i förlängningen leda till rötskador i konstruktionen. För att undvika detta så måste plintgrundens klimat bli torrare.

Fuktkvoten uppmättes till 17,4 %.

Risk för mikrobiell tillväxt föreligger om den relativa fuktigheten i den omgivande luften är över 75%, vilket i furuvirke motsvarar en fuktkvot (FK) på 17%.

För att undvika detta så måste grundens klimat bli torrare. Läs Anticimex faktablad om uteluftsventilerade grunder för tips och råd.

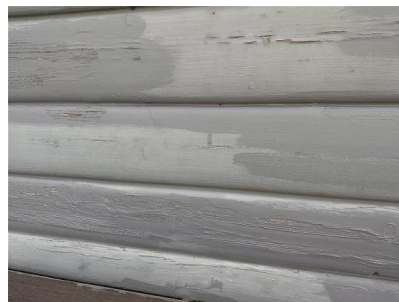
### Utvändigt / Fasad

Fasadpanelen är lokalt i behov av målning/underhåll.

Fasadbeklädnad och träkonstruktioner där målningsbehov finns riskerar att få fukt- och rötskador på grund av sämre vattenavvisande förmåga. För att öka livslängden på fasadbeklädnaden rekommenderas målning och underhåll.

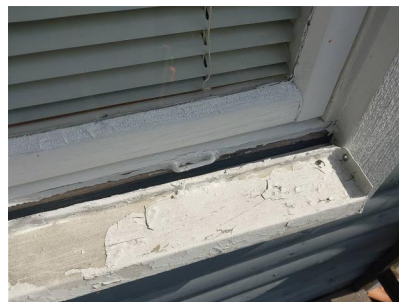
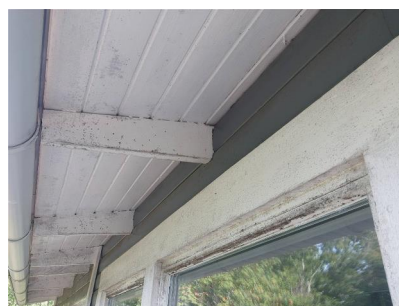
### Utvändigt / Fönster

Fönsterbleck är otäta vid några infästningar då infästningen släppt på några enstaka fönster.

Eftersom fönsterblecken är otäta finns risk att vatten rinner in i väggen vilket i sin tur kan leda till fuktskador i väggkonstruktionen.

Några fönster och takutsprånget är i behov av underhåll. (Tvätt).

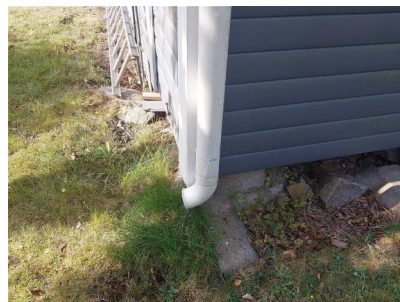
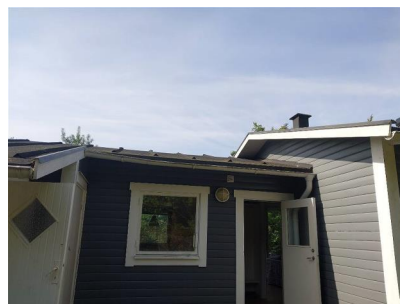
### Utvändigt / Hängrännor / Stuprör

Stuprör är inte anslutet till markledning.

Stuprör som inte är anslutet till markledning kan medföra en ökad fuktbelastning på grundmur/sockel som i sin tur kan leda till fuktrelaterade skador.

En hängränna är tilltryckt.

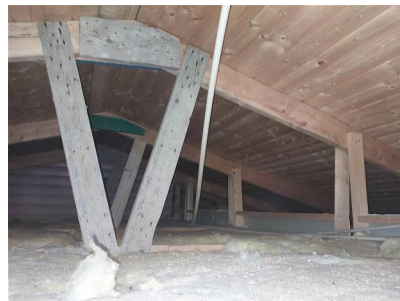
### Utvändigt / Vind

Vinden är tilläggsisolerad.

Eftersom vindsbjälklaget tilläggsisolerats så kommer klimatet på vindsutrymmet att ändras, främst vintertid. Detta i sin tur kan leda till uppfuktning av underlagstakets insida vilket kan resultera i mikrobiella skador (angrepp av mikroorganismer).

Fuktkvoten uppmättes till 13,5%.

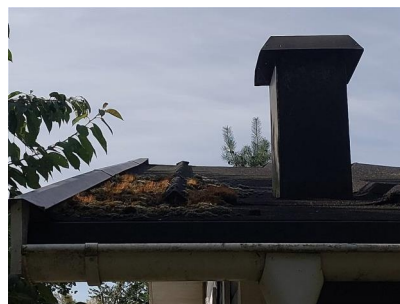
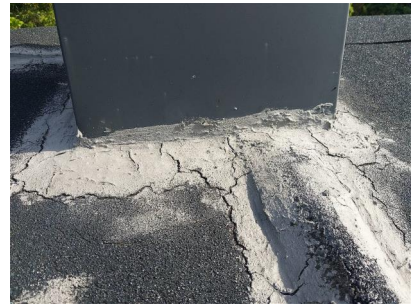
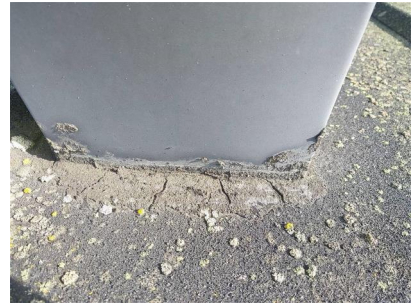
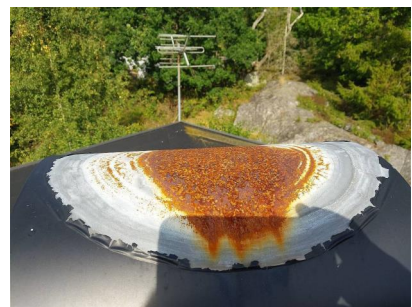
### Utvändigt / Tak

Lokal mosspåväxt finns på takpappen.

Det finns lokala sprickor i papptaket, främst vid infästningar. Dessa sprickor bör tätas då det kan leda till droppläckage på sikt.

Lokala rostangrepp noterades på huv. (Behandla rostangreppen med någon lämplig färg framöver).

Det rekommenderas att man rensar bort mossan framöver.

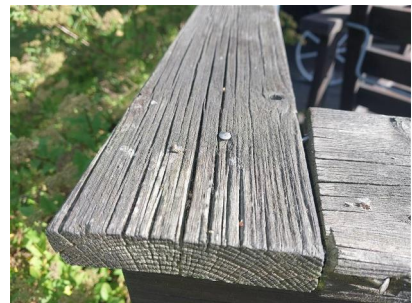
### Utvändigt / Altan

Altanräcke har lokala torrsprickor.

Altanräcke och träkonstruktioner där målningsbehov finns riskerar att få fukt- och rötskador på grund av sämre vattenavvisande förmåga.

Vi rekommenderar att du utför målning/underhåll av altanräcke och träkonstruktioner.

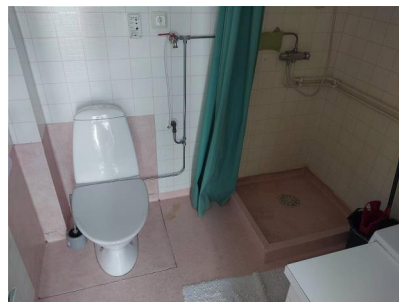
### Entréplan / Dusch/Toalett

Våtutrymmet har äldre yt-/tätskikt.

Eftersom funktionen, som innebär att ytskiktet/tätskiktet ska vara vattentätt, kan vara nedsatt finns en ökad risk att vatten tränger igenom ytskiktet/tätskiktet med vattenskador i omkringliggande konstruktioner som följd.

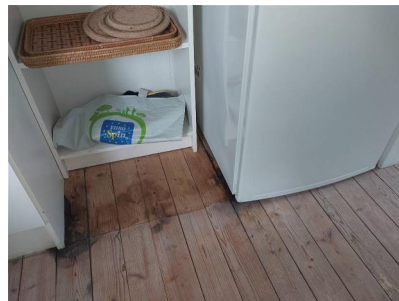
### Entréplan / Kök

Fuktskydd saknas under kyl och frys.

Utan fuktskydd är det svårt att upptäcka läckage. Vatten kan då tränga in i omkringliggande konstruktioner och orsaka fuktskador.

Gamla fuktläckar noterades på golvet.

För att upptäcka eventuella läckage, installera ett fuktskydd.
