# Besiktningsprotokoll

Anticimex Försäkringsbesiktning i samarbete med Fastighetsbyrån

| Fastighetsadress:<br>Annalundsvägen 7G | |

| Besiktningsdatum:<br>2025-08-07 | Protokollnummer:<br>69147113 |

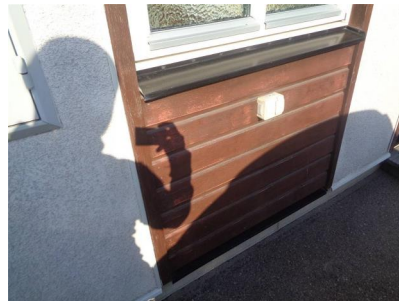
Fasaden är delvis i behov av målning/underhåll.

Fasadbeklädnad och träkonstruktioner där målningsbehov finns riskerar att få fukt- och rötskador på grund av sämre vattenavvisande förmåga. För att öka livslängden på fasadbeklädnaden rekommenderas målning och underhåll.

Putsad fasad mot träregelstomme.

Fasad på en isolering som har en bakomliggande trästomme av organiskt material är ur fuktsynpunkt en riskabel konstruktion. Om fukt kommer in i väggkonstruktionen har den svårt att torka ut, vilket kan orsaka fuktskador i bakomliggande konstruktion. Risk för inträngning av fukt är störst vid otätheter runt fönster/dörrar, balkong anslutningar samt vid sprickor i putsen. Risken för skador ökar på fasader mot väderutsatta lägen.

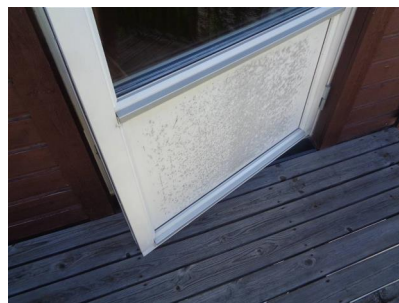
Balkongdörr är i behov av målning/underhåll.

Dörrar där målningsbehov finns riskerar att få fukt- och rötskador på grund av sämre vattenavvisande förmåga.

För att öka livslängden på dörr rekommenderas målning och underhåll.

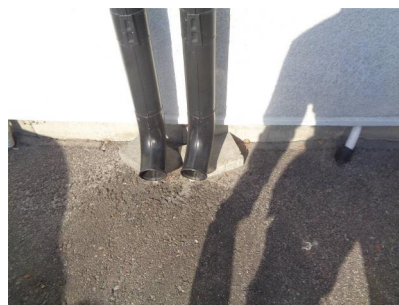
Stuprör är inte anslutet till markledning.

Stuprör som inte är anslutet till markledning kan medföra en ökad fuktbelastning på grundmur/sockel som i sin tur kan leda till fuktrelaterade skador.

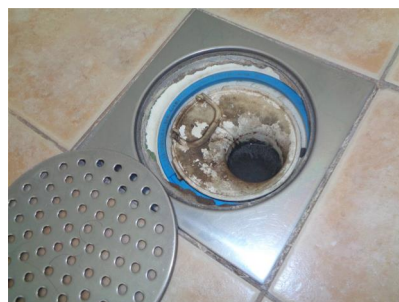
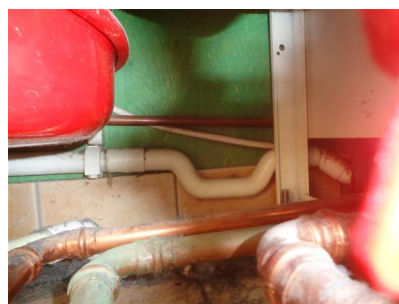
Våtutrymmet har äldre yt-/tätskikt.  
Brunnsduk saknas i golvbrunnen.  
Bomljudd noteras delvis i golvklinker.  
Otätheter noteras vid dörrtröskel och runt rör i vägg under  
frånluftsvärmepumpen.

Eftersom funktionen, som innebär att ytskiktet/tätskiktet ska vara vattentätt, kan vara nedsatt finns en ökad risk att vatten tränger igenom ytskiktet/tätskiktet med vattenskador i omkringliggande konstruktioner som följd.

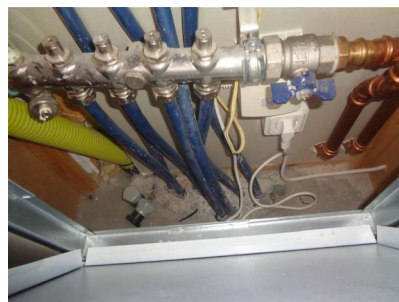
Rörslits saknar vattentät botten.

En rörslits ska ha en vattentät botten och vara försedd med skvallerrör.  
När det saknas ökar risken för att ett läckage inte upptäcks i tid. Det kan leda till fuktskador i omkringliggande konstruktioner.

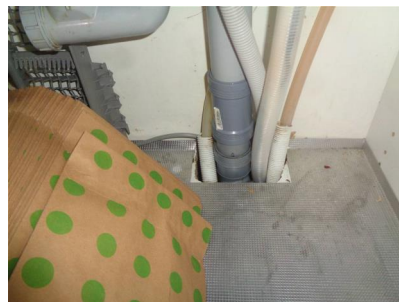
Fuktskydd i diskbänksskåp noteras med otätheter runt rörgenomföringar, upphängningsbygel saknas på spillvattenledningen från diskmaskinen, tät sockel noteras vid diskmaskinen.

Med ett bristfälligt fuktskydd är det svårt att upptäcka läckage från rörledningar. Vatten kan då tränga in i omkringliggande konstruktioner och orsaka fuktskador.

För att upptäcka eventuella läckage, installera ett fuktskydd.

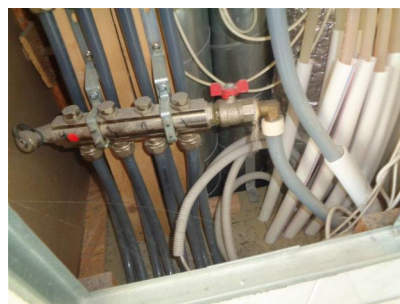
Rörslits saknar vattentät botten.

En rörslits ska ha en vattentät botten och vara försedd med skvallerrör. När det saknas ökar risken för att ett läckage inte upptäcks i tid. Det kan leda till fuktskador i omkringliggande konstruktioner.
