# Besiktningsprotokoll

Anticimex Försäkringsbesiktning i samarbete med Fastighetsbyrån

| Fastighetsadress:<br>Höglidsvägen 10 | |

| Besiktningsdatum:<br>2025-08-07 | Protokollnummer:<br>69189005 |

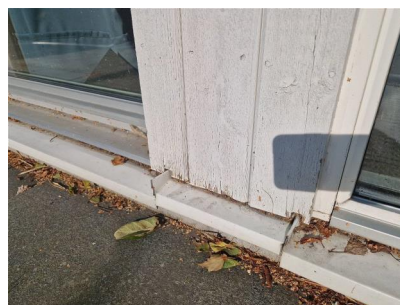
Träpanelen på fönsterpartiet är i behov av målning/underhåll.

Fasadbeklädnad och träkonstruktioner där målningsbehov finns riskerar att få fukt- och rötskador på grund av sämre vattenavvisande förmåga. För att öka livslängden på fasadbeklädnaden rekommenderas målning och underhåll.

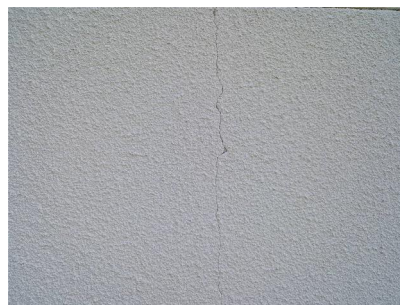
Sprickor finns i fasaden.

Detta kan leda till fukt- och frysskador i konstruktionen.

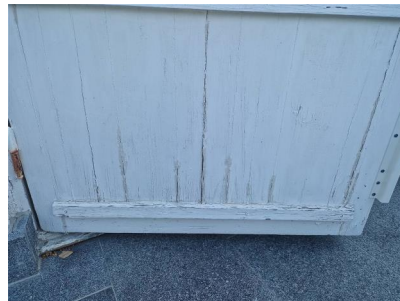
Altandörr och förrådsdörr är i behov av målning/underhåll.

Dörrar där målningsbehov finns riskerar att få fukt- och rötskador på grund av sämre vattenavvisande förmåga.

För att öka livslängden på dörr rekommenderas målning och underhåll.

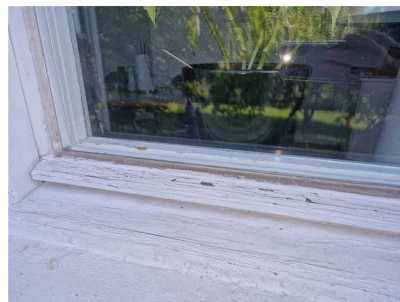
Äldre fönster är i behov av målning/underhåll.

Fönster och karmar där målningsbehov finns riskerar att få fukt- och rötskador på grund av sämre vattenavvisande förmåga.

För att öka livslängden på fönster rekommenderas målning och underhåll.

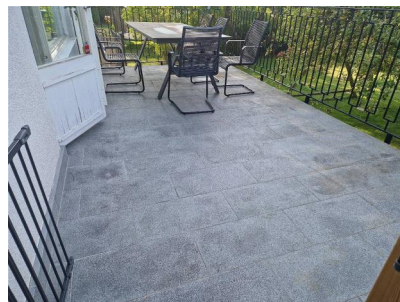
Terrassen är en så kallad underbyggd och låglutande terrass.

Underbyggda och låglutande terrasser riskkonstruktioner för mikrobiella skador och läckage då yt/tätskiktet bland annat nyttjas för gångbelastnings samt på grund av liten/dålig avrinning. För denna typ av konstruktion är det viktigt med noggrant underhåll i form av rengöring/rensning samt byte av yt-/tätskikt i förebyggande syfte då läckage är svåra att upptäcka i tid.

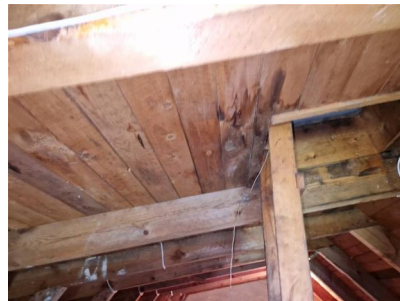
- Några torra missfärgningar (bedöms vara äldre från innan takbytet) viktigt att hålla koll på sin vid efter förändringar. Man kan också markera missfärgningar/fuktrosor för att lättare se om dom förändras.
- Tryghetsvaktens värmekabel och kanalfäkt finns installerad (se lämnade upplysningarna).

Vid kontroll av vinden uppmättes fuktvärden under kritisk fuktnivå för mikrobiell tillväxt och en normal lukt upplevdes. Fuktkvoten i underlagstak/takbjälkar uppmättes till 9%.

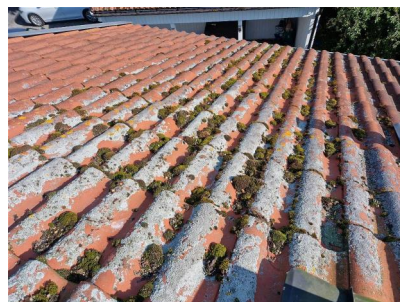
- Mindre mosspåväxt finns på takpannor.
- Plåten på entrétaket är äldre.

Mossa som växer på taket kan leda till att taktäckningen har ett minskat motstånd mot vatteninträngning. Detta i sin tur kan leda till fuktskador på träläkt och takkonstruktionen vilket kan resultera i mikrobiella skador (angrepp av mikroorganismer).

För att öka livslängden på taket rekommenderas att mossan tas bort från takpannorna.

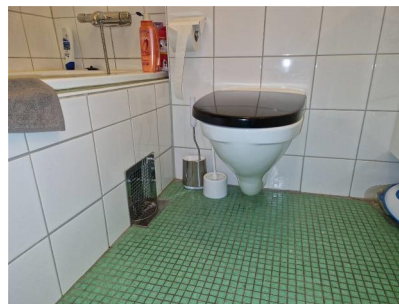
- Våtutrymmet har äldre yt-/tätskikt.
- Inbyggd wc saknar skvallerrör.
- Rör genomföring finns i golvet.

Eftersom funktionen, som innebär att ytskiktet/tätskiktet ska vara vattentätt, kan vara nedsatt finns en ökad risk att vatten tränger igenom ytskiktet/tätskiktet med vattenskador i omkringliggande konstruktioner som följd.

Fuktindikering i utrymmet gav inga onormala fuktindikationer.

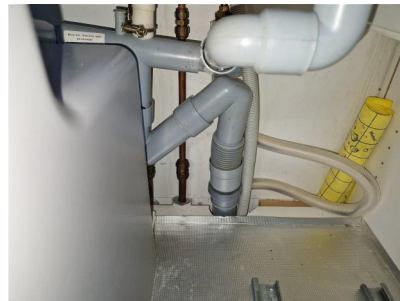
Fuktskydd saknas i diskbänksskåp, under kyl/frys och under diskmaskinen.

Utan fuktskydd är det svårt att upptäcka läckage från rörledningar. Vatten kan då tränga in i omkringliggande konstruktioner och orsaka fuktskador.

För att upptäcka eventuella läckage, installera ett fuktskydd.

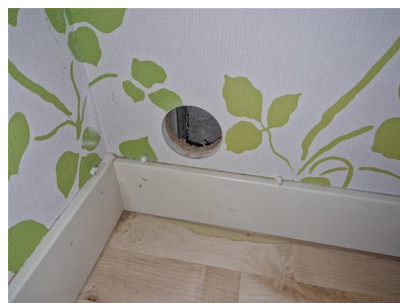
- Påreglade källarytterväggar som ligger under marknivå

Vid kontroll av konstruktion uppmättes fuktvärden under kritisk nivå för mikrobiell tillväxt och normal lukt upplevdes

Vid provhål i allrum uppmättes den relativa fuktigheten till 61%, 20°C.

Vid provhål i kontoret uppmättes den relativa fuktigheten till 58%, 22°C.

Befintlig påreglad vägg och eventuella väggsyllar riskerar att drabbas av fuktskador på grund av naturlig fuktpåverkan. Detta i sin tur kan leda till mikrobiella skador (angrepp av mikroorganismer) som kan resultera i att mikrobiell lukt sprids till boendemiljön. Om reglar/syllar är tryckimpregnerade kan även en kemisk lukt förekomma.

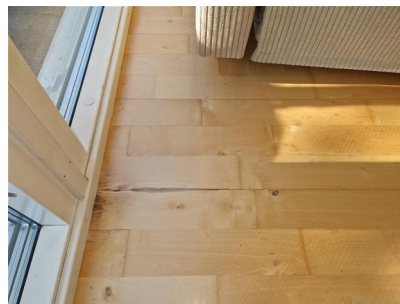
Mindre missfärgning finns i golvet.  
Bedöms vara äldre och inte ha lett till några bakomliggande skador.

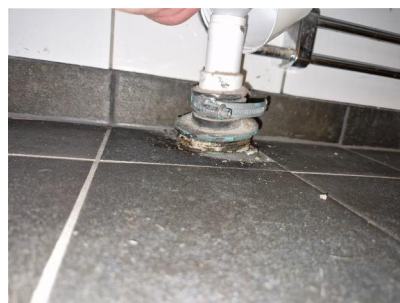
Anslutning till handfatsavloppet sitter löst.  
Rekommenderar att byta till rätt anslutning.

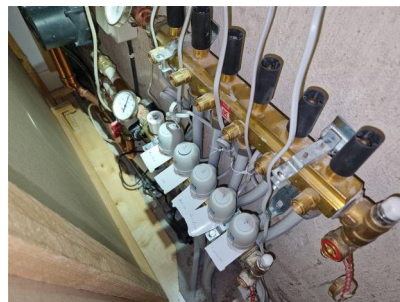
Golvvärmefördelare saknar vattentät botten.

Här kan man med fördel installera en vattenvarnare för att lättare kunna upptäcka ett eventuellt smyggläckage.

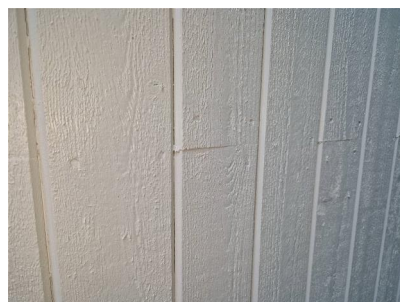
Fasadpanelen ser överlag bra ut. Det noteras att panelen är skarvad på ena långsidan.

När fasadpanel är skarvad mitt på en vägg utan något skydd mot ex vis regn finns det en risk för fuktinträngning i skarvarna, med fuktrelaterade skador i ändträ och bakomvarande konstruktioner som möjlig följd.

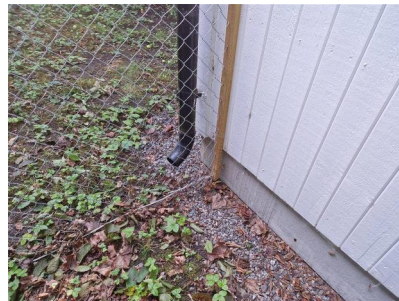
Stuprör är inte anslutet till markledning.

Stuprör som inte är anslutet till markledning kan medföra en ökad fuktbelastning på grundmur/sockel som i sin tur kan leda till fuktrelaterade skador.

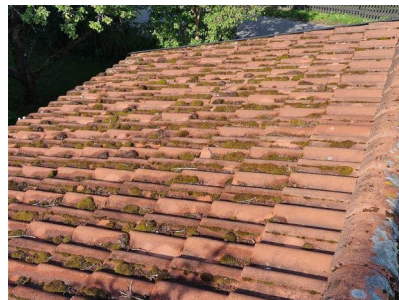
Mosspåväxt finns på takpannor.

Mossa som växer på taket kan leda till att taktäckningen har ett minskat motstånd mot vatteninträngning. Detta i sin tur kan leda till fuktskador på träläkt och takkonstruktionen vilket kan resultera i mikrobiella skador (angrepp av mikroorganismer).

För att öka livslängden på taket rekommenderas att mossan tas bort från takpannorna.

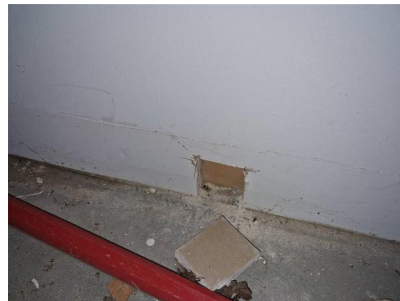
Betongplatta på mark med underliggande isolering. Konstruktionen är en fuktsäker konstruktion (om utförandet är korrekt) vilket minimerar risken för att markfukt skulle kunna skada träkonstruktioner ovan betongplattan.

Vid provhål uppmättes fuktkvoten till 10% i träfärgad ytterväggssyll, normal lukt upplevdes garaget.
