Senapen 2

Blåklintsvägen 79

**Besiktningssuppgifter**

Uppdragsnummer	O28813
Besiktningsdatum	2025-08-12
Besiktningföretag	OBM Besiktning Väst AB
Besiktningförrättare	Magnus Eldén
Närvarande	Fastighetsägare
Giltig till och med	2026-08-12

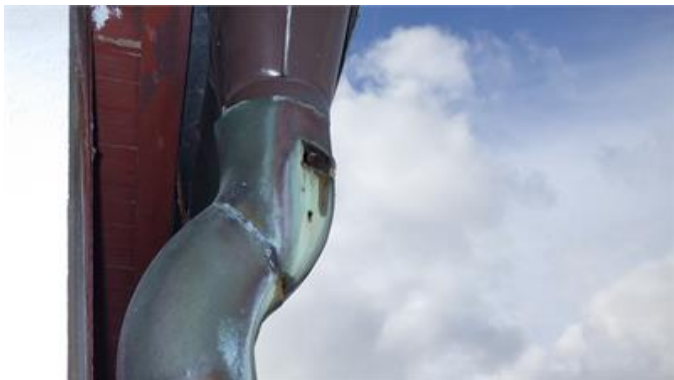
Fönster	X				Inget att notera.
Hängrännor/tak	X				Inget att notera.
Mark	X				Inget att notera.
Sockel	X				Inget att notera.
Stuprör			X		Det noterades ett hål i stupröret vid balkongen. Stupröret bör lagas för att förhindra skador i kringliggande konstruktioner.
Kryppgrund		X			Kryppgrunden är en riskkonstruktion. Kryppgrunden är gemensam för hela radhuslängan. Fuktkvotsmätning är utförd, se bilaga för kontroll av konstruktion.
Vind		X			Mikrobiell påväxt noterades på vinden, se kommentar/riskanalys.
		X			Fuktfläckar förekommer på underlagstak, vilket bör kontrolleras regelbundet för att fastställa om åtgärdsbehov föreligger.

Hål i stuprör

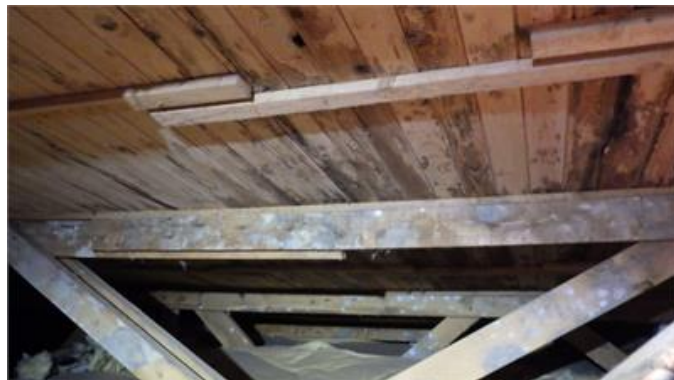
Vind: När det finns brister i tätningen mellan ett kallt och ett varmt utrymme finns det en risk att relativt varm och fuktig luft kommer ut från det varma utrymmet till det angränsande kalla utrymmet och träffar en kall yta och kondenserar. Missfärgning på yttertaksstrukturen är en indikering på att inneluften har kommit ut i vinden så att ett gynnsamt klimat för en mikrobiell tillväxt har uppstått. Det kan vara en indikering på att ventilationen inomhus är undermålig. För detta fortgå finns det en risk att man kan få skador på konstruktioner som i en förlängning påverkar byggnaden och inomhusmiljön negativt.

Mikrobiell påväxt på insida yttertaket på vinden

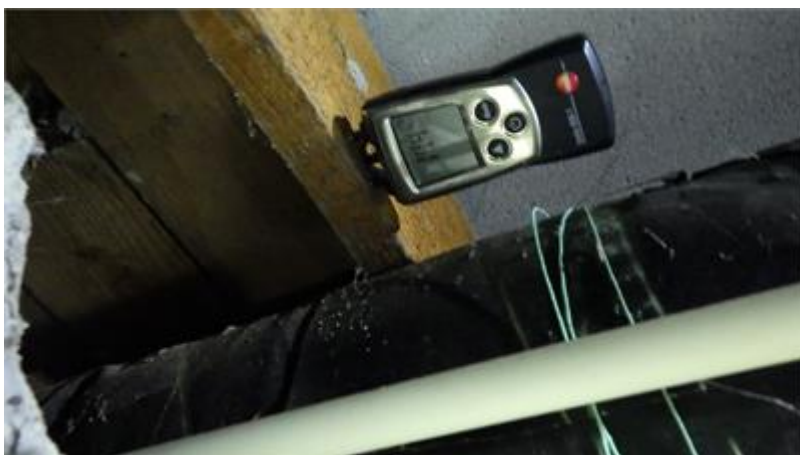
Det kritiska gränsvärdet för mikrobiell tillväxt i trä brukar anges till ca 17 % fuktkvot (FK). Vid stickprovvis fuktkvotmätning uppmättes ca 14 % i en bräda som sitter i undersida bjälklaget. I krypgrunden finns en sorptionsavfuktare installerad, dess uppgift är att verka för ett torrare klimat i grunden och på detta sätt motverka mikrobiell tillväxt i konstruktioner av organiskt material. Det är viktigt att avfuktaren sköts om enligt tillverkarens anvisningar.

En krypgrund med betongbjälklag är ur fuktsynpunkt att betrakta som en betongplatta på mark. Risk finns att ovanpåliggande konstruktioner kan påverkas av fukt så att mikrobiella skador kan uppstå. Detta kan påverka byggnaden och inomhusmiljön negativt.
