# Besiktningsprotokoll

| Fastighetsbeteckning:<br>Storken 3 | |
| Fastighetsadress:<br>Kungsgatan 7 | |

| Besiktningsdatum:<br>2025-08-12 | Protokollnummer:<br>69180105 |

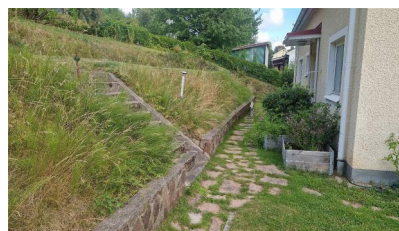
Marken lutar mot huset på baksidan.

Detta innebär en ökad fuktbelastning mot grunden vilket i sin tur kan orsaka fuktskador i huset.

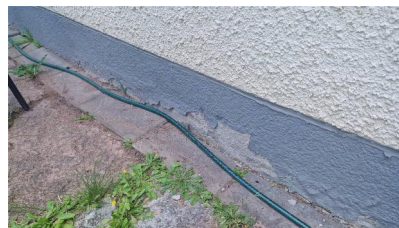
Färgsläpp och mindre puttsläpp förekommer på sockeln runt huset enligt förväntan sett till husets ålder.

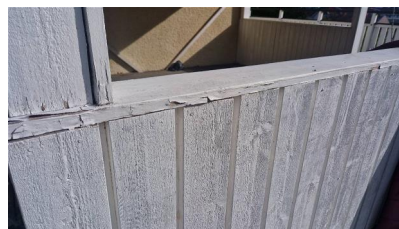
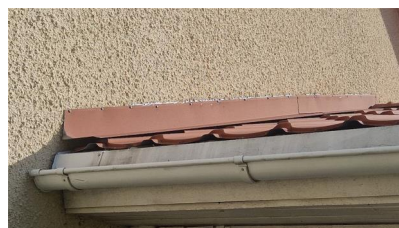
Trädetaljer är i behov av målning/underhåll.

Plåten mot huset är inte infasad i fasaden utan är skruvad mot denna, med tätningsmassa mellan plåt och fasad.

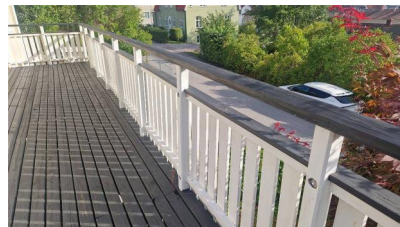
Räcke och överliggare är i behov av målning/underhåll.

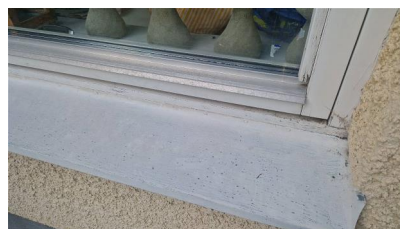
Isolerglas är äldre.

Befintliga fönster är äldre vilket betyder att tätningen mellan fönsterrutorna kan vara sämre. Detta kan leda till att missfärgning/imma kan uppstå mellan glasrutorna.

Färgsläpp och torrsprickor förekommer på trädetaljer runt fönster mot framsidan. Målning/underhåll rekommenderas.

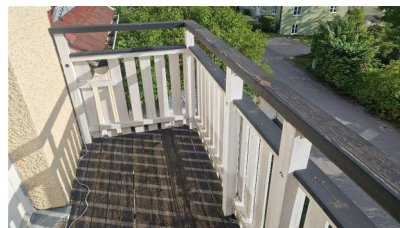
Trädetaljer på räcke är i behov av målning/underhåll.

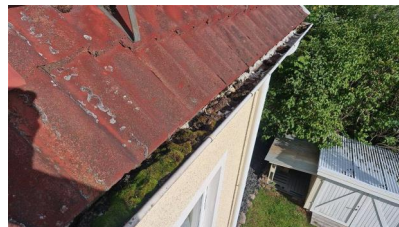
Rekommenderas att rensa hängrännor på framsidan från mossor.

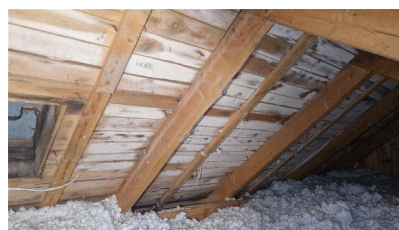
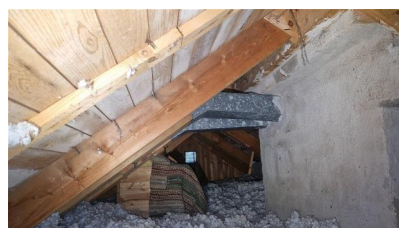
Mikrobiell påväxt har noterats på underlagstaket.

Detta kan indikera att fukt tillförs vinden inifrån bostaden. Observera att besiktning av bostadens ventilationssystem inte har ingått i uppdraget.

Notera att tilläggsisolering ofta är en utlösande faktor då den sänker temperaturen på vinden vintertid, samtidigt som läckage av fuktig luft kvarstår.

Expansionskärl som är i bruk på vinden är olämpligt placerat då ett läckage kan leda till att vatten rinner ut i omkringliggande konstruktioner med fuktskador som följd.

Vid kontroll av vinden uppmättes fuktvärden under kritisk fuktnivå för mikrobiell tillväxt.

Fuktkvoten i underlagstak/takbjälkar uppmättes till 8 %.

Risk för mikrobiell påväxt föreligger om fuktkvoten överstiger 17%.

För att åtgärda problemet kan det vara nödvändigt att minska fukttillförseln inifrån, exempelvis genom att förbättra ventilationen i bostaden och täta eventuella otätheter i vindsbjälklaget (tak-/väggvinklar, taklucka m.m.). Se Anticimex faktablad om ouppvärmda vindsutrymmen för mer information och åtgärdsförslag.

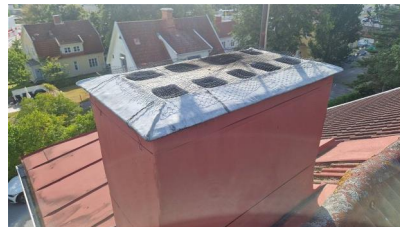
Skorstenen saknar väderskydd.

Väderskydd kan monteras för att skydda mot nederbörd som annars kan orsaka fuktskador och frostsprängning i skorstenen/ murstocken.

Vi rekommenderar att du kontaktar en plåtslagare för att ta reda på hur och om ett väderskydd ska monteras.

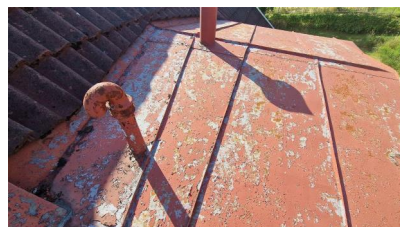
Plåttaket ovanför frontespis har färgsläpp och rostangrepp.

Brister i taktäckningen kan leda till att regn- eller smältvatten tränger ner i underliggande takkonstruktion och orsakar fuktskador.

Vi rekommenderar kontakt med en plåtslagare för kontroll och åtgärd.

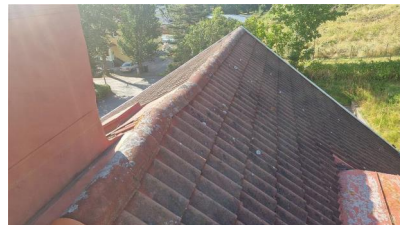
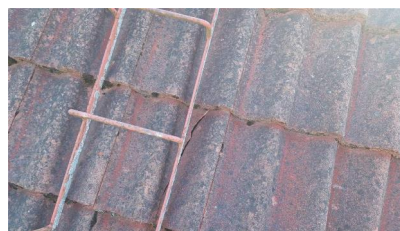
Takpannor och plåtdetaljer har enligt vår bedömning en begränsad livslängd.

Eftersom husets taktäckning är äldre har det ett minskat motstånd mot vatteninträngning. Detta i sin tur kan leda till fuktskador på träläkt och vidare ner i underliggande konstruktioner.

- Mossa finns på takpannor.
- En takpanna är sprucken under takstege. Rekommenderas att bytas.
- Nockbandstättning finns inte.

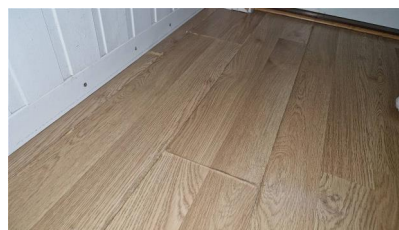
Resningar har noterats i laminatgolvet på grund av fukt. Detta är vanligt förekommande vid entréer där man går in med blöta skor. Vid besiktningen uppmättes ingen förhöjd fuktnivå.

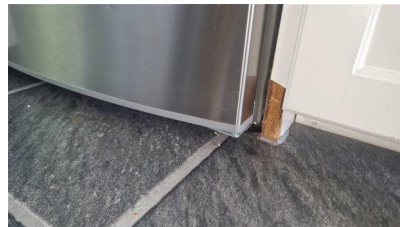
Fuktskydd saknas i diskbänksskåp och under kyl/frys.

Utan fuktskydd är det svårt att upptäcka läckage från rörledningar. Vatten kan då tränga in i omkringliggande konstruktioner och orsaka fuktskador.

- Köksblandaren har ej begränsad svängradie, vilket innebär att den kan vridas utanför diskhon.
  - Avloppsslangen till diskmaskinen är inte förankrad enligt monteringsanvisning.
  - Täcksida intill kylskåpet har svällt. Detta är vanligt förekommande och beror oftast på att kondensvattnets väg till tråget i kylskåpet sätts igen. Vattnet rinner då ut vid dörren till kylskåpet.
- Ingen förhöjd fuktindikation vid besiktningstillfället.

För att upptäcka eventuella läckage, installera ett fuktskydd.

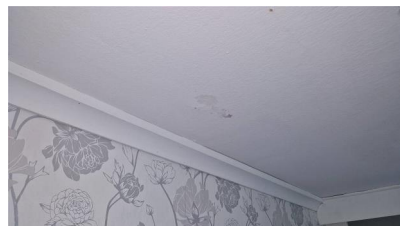
Mindre fläck/missfärgning i innertaket. Ingen förhöjd fuktindikation vid besiktningstillfället.

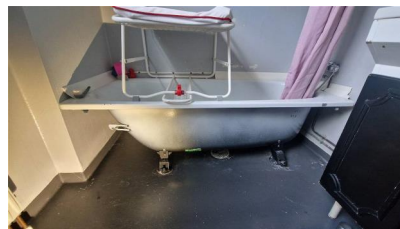
Våtutrymmet har äldre yt-/tätskikt.

Eftersom funktionen, som innebär att ytskiktet/tätskiktet ska vara vattentätt, kan vara nedsatt finns en ökad risk att vatten tränger igenom ytskiktet/tätskiktet med vattenskador i omkringliggande konstruktioner som följd.

Golvattan samt väggmattan är målade, färgen släpper på flera ställen.

Rör genomföringar finns i golv till element och under handfat. Rören kommer också upp för nära varandra och för nära vägg vilket försvårar tätningen runt dessa rör.

Vid en framtida renovering rekommenderas att gällande branschregler följs. Då ska rören i golvet dras om.

Fram tills en renovering kan ske bör utrymmet användas med försiktighet.

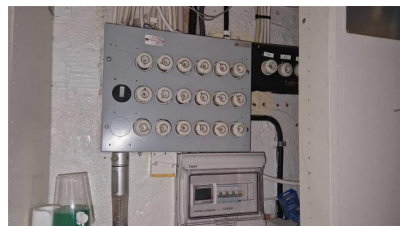
Jordfelsbrytare finns ej.

Det finns inget krav att hus byggda före år 2000 ska ha jordfelsbrytare. Jordfelsbrytaren minskar dock risken för personskador och brand orsakade av elanläggningen.

Det sitter en jordfelsbrytare kopplad till laddboxen.

Kontakta en elektriker för kontroll och åtgärd.

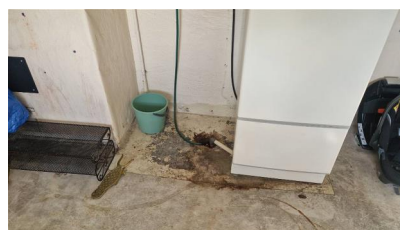
Limmad plastmatta finns på betongplattan samt tät vävtapet på ytterväggen delvis under mark.

På grund av naturlig fuktpåverkan från mark riskerar plastmattan att släppa från underlaget. Mattan och limmet kan också avge en kemisk lukt som sprids till boendemiljön.

Mattan är bortskuren vid elpanna.

Golvbrunnen är av gjutjärn och riskerar att rosta sönder.

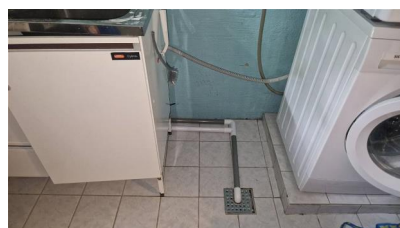
Det finns ingen klämring med anslutet tätskikt i golvbrunnen. Jag anser inte att detta är en risk då ytorna i utrymmet består av betong och vattnet leds direkt ner i brunnen.

Golvbrunnen är av plast och är utbytt på senare år.

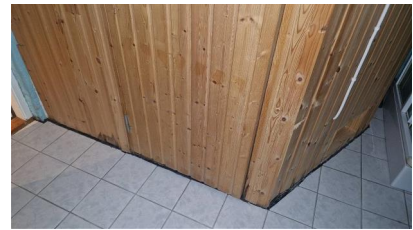
Fuktfäckar finns i nedkant på bastuväggar.
