Kulstötaren 8

Spireavägen 6

| Uppdragsnummer | G34505 |
| Besiktningsdatum | 2025-08-06 |

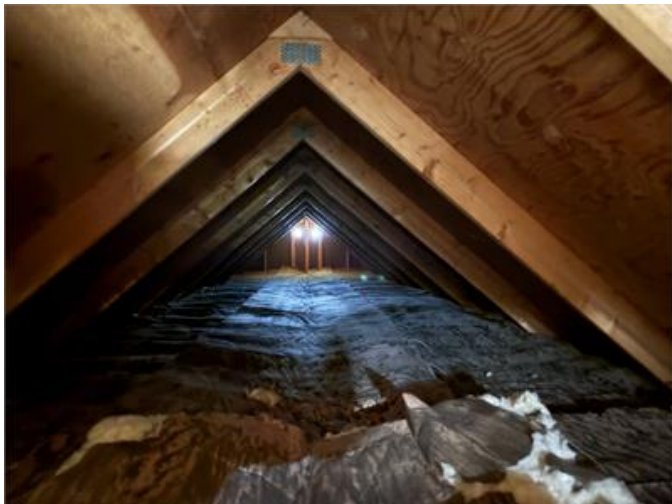
| Besiktningsresultat | | | | | |
|---|---|---|---|---|---|
| Vind | | X | | | Vindsutrymme har besiktigats från inspektionslucka då landgång över isolering inte finns. Vindsutrymme var utan något att notera. Ingen förhöjd fukt uppmättes i takkonstruktionen vid besiktningen. |

Vindsutrymme var utan något att notera, ingen förhöjd fukt uppmättes i takkonstruktionen vid besiktningen.

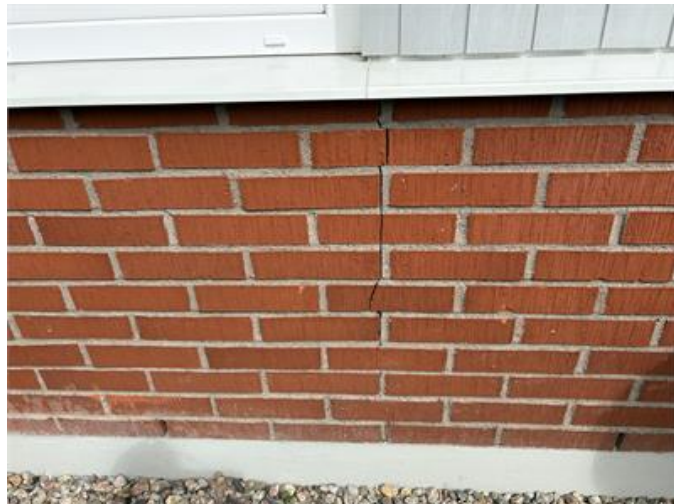
| Besiktningsresultat | | | | | |
|---|---|---|---|---|---|
| Fasad | | X | | | -Lokal sättningsspricka förekommer till tegelfasaden. Sprickbildning bedöms inte ha lett följdskador på byggnaden.<br>-Trädetaljer och beklädnadsbrädor har underhållsbehov så som målning. |

Sprickbildning tegelfasad.

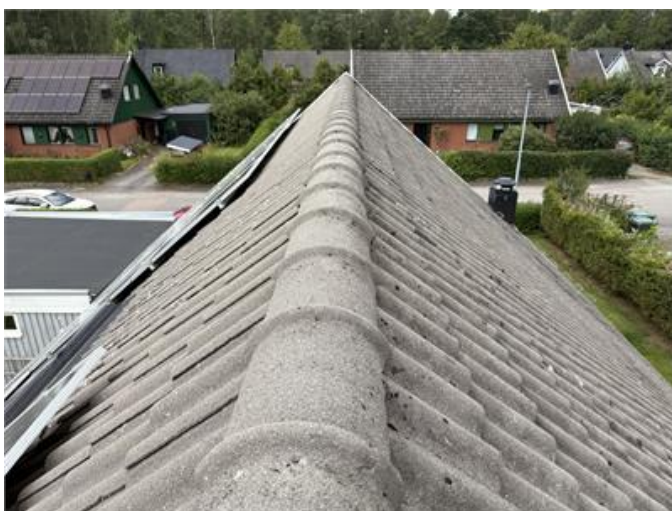
| Besiktningsresultat | | | | | |
|---|---|---|---|---|---|
| Tak | | X | | | Ursprungligt yttertak, se kommentarer och riskanalys. |

TAK: Yttertaket (takpannor, läkt, undertak) är det ursprungliga från 1977. Ju äldre ett tak är ju mindre motstånd har det mot att fukt kan tränga genom pannor vilket kan leda till fuktskador i underliggande konstruktioner. Tanken med befintlig takkonstruktion är att takpannorna skall fungera vattenavvisande och leda ner regnvatten och smältvatten till husets hängrännor. Vid extremsituationer (regn och hård bläst alternativt stor snöbelastning) och/eller läckage genom pannorna är det tänkt att vatten som tar sig förbi utvändiga takpannorna skall hamna på underlagstaket av träfiberskiva och på så sätt fortfarande hindras från att ta sig in i huset. Det är viktigt att yttertaket löpande kontrolleras och skadade takpannor som upptäcks genast byts ut. Yttertaket har besiktigats med steg från hängränna samt från takstege. Yttertak bakom solceller har inte kunnat kontrolleras i sin helhet.

Ursprungligt yttertak, se kommentarer och riskanalys.

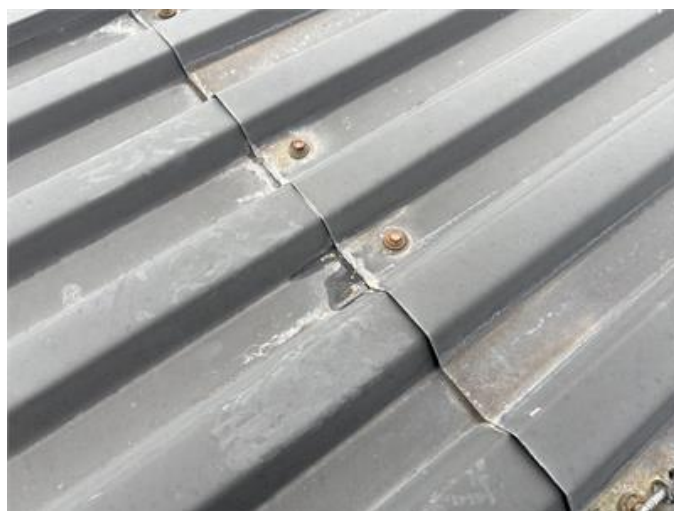
GARAGE Allmänt: Låglutande tak klätt med korrugerad plåt. Takets låga lutning medför att beklädnad med korrugerad plåt ej anses som lämplig och risk för vatteninträngning föreligger. Vatteninträngning noterades i skarvar/överlapp på yttertaket. Tätning mellan takplåt och täckplåt är i behov av byte. Garagebyggnaden har enklare uppbyggnad och är ouppvärmad. Vid stickprovsmässig utförd fuktkontroll till takkonstruktion och reglade väggar uppmättes inga förhöjda fuktvärden. Spår/missfärgning från inläckage noterades till innertak. (se även fastighetsägares lämnade upplysningar) Löpande inspektioner av innertak rekommenderas för att säkerställa att inga pågående inläckage förekommer. Utvändigt föreligger generellt underhållsbehov.

Vatteninträngning noterades till skarv/överslapp till garagets plåttak.

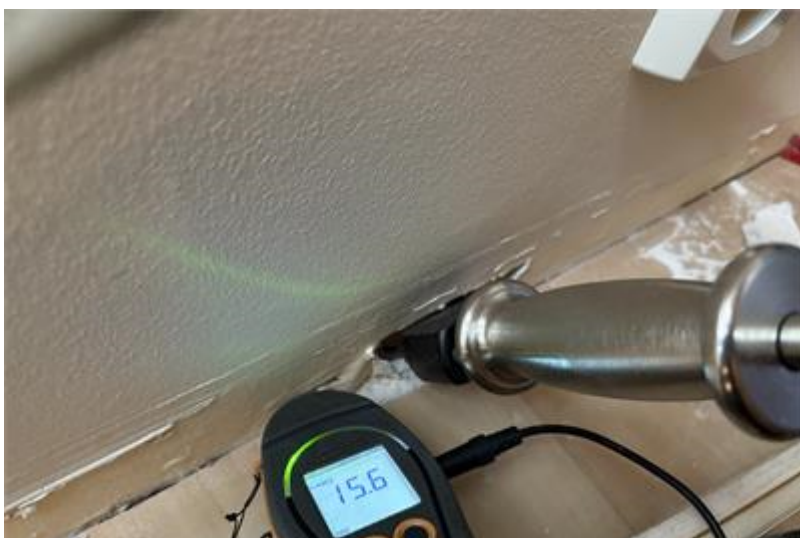
Vid kontroll av konstruktion håltagning med fuktkvotsmätning som utfördes bakom golvlist till yttervägg i sovrum 1 samt innervägg i sovrum 3 uppmättes fuktkvoter till 15-16% i yttervägg och 13-14% i innervägg. Det kritiska gränsvärdet för mikrobiell tillväxt brukar anges till ca 17%. Syllreglar är träskyddsbehandlade, lukt kändes i provhål från det behandlade virket. Risk finns att lukter kan leta sig ut till och upplevas i boendemiljön. Notera att stickprovsmässig undersökning är utförd samt att mätvärden normalt sett kan variera över årstiderna. För att säkert fastställa konstruktionens kondition och fuktstatus måste en mer omfattande undersökning utföras.
