# Besiktningsprotokoll

Anticimex Försäkringsbesiktning i samarbete med Fastighetsbyrån

| Fastighetsbeteckning:<br>Stenbiten 5 | |
| Fastighetsadress:<br>Norra Kyrkogatan 1 | |

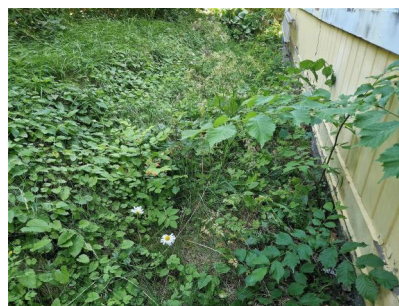
Vegetation intill huset.

Växter nära huset är olämpligt då fuktrelaterade brister kan uppkomma.

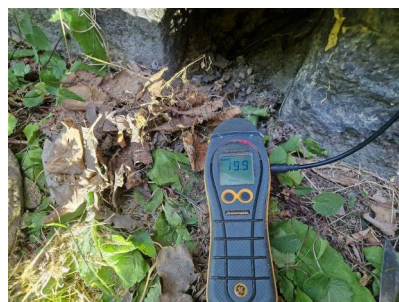
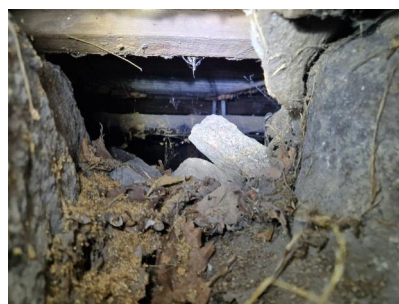
- Torpargrunden är inte besiktningsbar då luckor saknas.
- Via utvändig ventil uppmättes fuktkvoten till 20%, risk för mikrobiell tillväxt föreligger om fuktkvoten överstiger 17%.
- Angrepp av träskadeinsekter noterades.

Ett för fuktigt klimat kan medföra att fuktskador uppkommer eller redan finns. Det rekommenderas att utrymmet görs åtkomligt och att en vidare undersökning utförs.

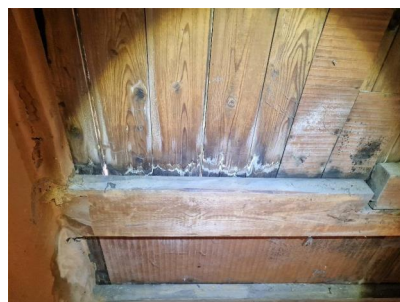
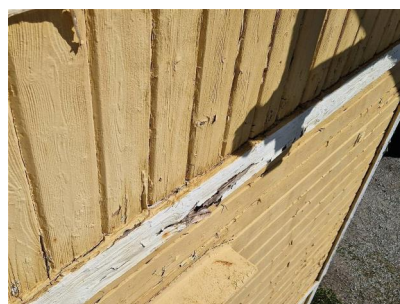
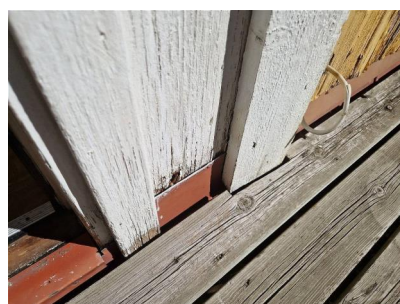
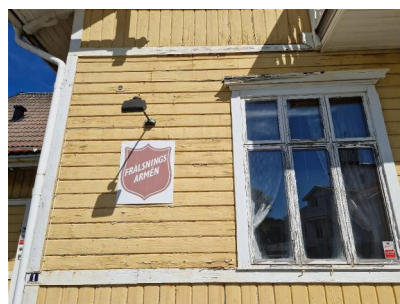
- Rötskador finns i fasadpanelen på flertalet ställen.
- Luftspallt saknas och spår av läckage noterades på sidovind.
- Bristfällig plåtbeslag vid balkong.

Det rekommenderas att en snickare kontaktas för byte av fasadpanel samt för omfattningen rötskadorna.

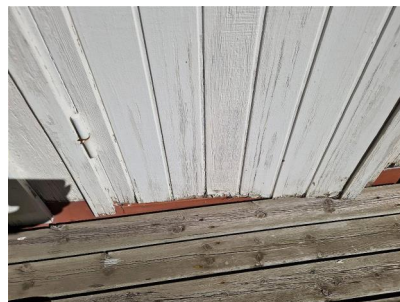
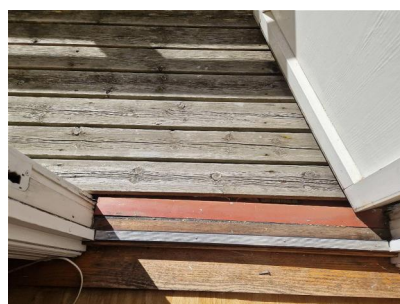
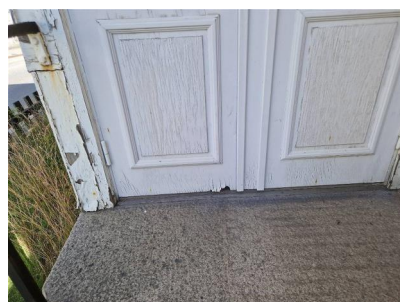
- Dörrar är rötskadade.
- Bristfälligt tröskelbleck vid balkong.

Det rekommenderas att rötskadat material byts ut och att bakomliggande konstruktion kontrolleras via en snickare.

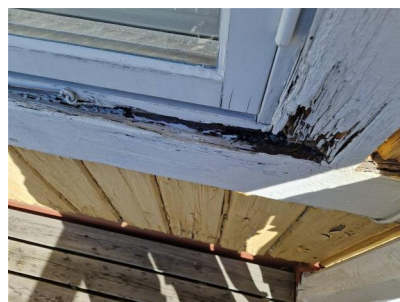
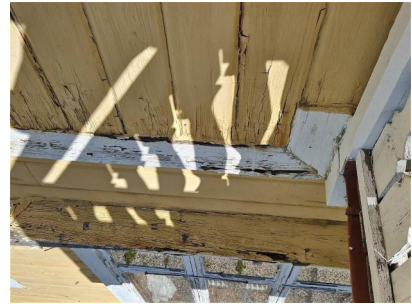
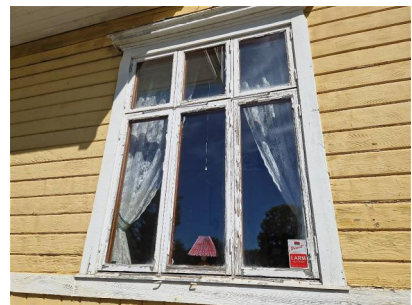
- Rötskador finns i fönsterkarm, foder och underliggande konstruktion.
- Fönster är i ett allmänt dåligt skick.
- Rötskador i droppbräda ovan fönster.

Det rekommenderas att en snickare kontaktas för byte av rötskadat material, även omfattningen av bakomliggande skador behöver fastställas.

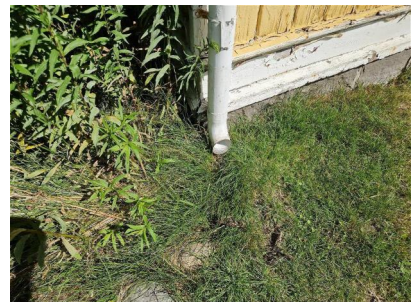
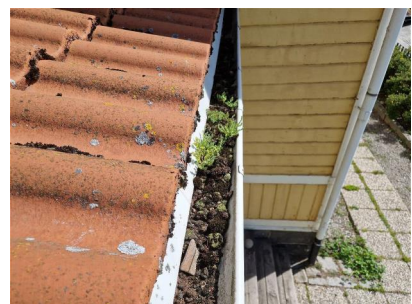
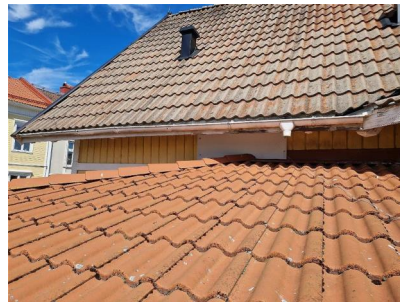
- Stuprör avslutas intill huset.
- Hängrännor lutar felaktigt och är fulla med skräp.

Detta medför en ökad fuktbelastning med risk för fuktrelaterade skador.

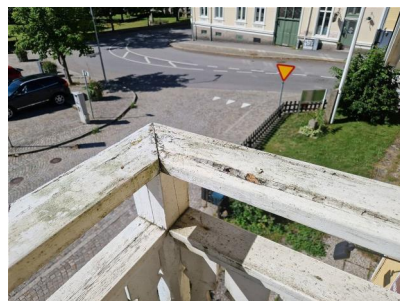
Rötskador finns i räcket.

Byte av rötskadat material rekommenderas via en snickare.

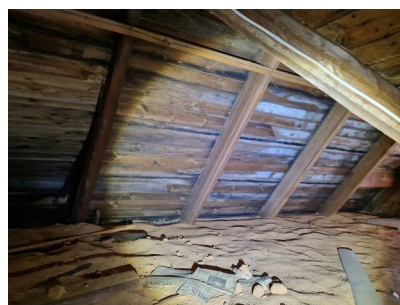
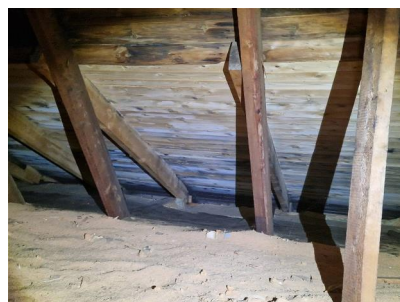
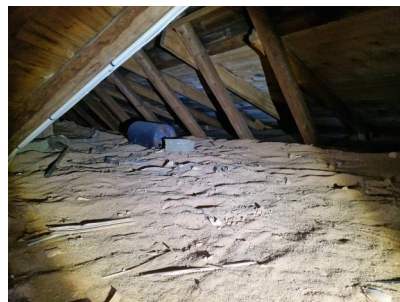
Mikrobiell påväxt finns på underlagstaket.

Den mikrobiella påväxten indikerar att vinden tillförs fukt inifrån bostaden. För att komma tillrätta med detta behöver fukttillförseln inifrån bostaden minskas. Det kan göras genom att ventilationen i bostaden förbättras samt att eventuella otätheter i vindsbjälklaget (tak-/väggvinklar, taklucka med mera) tätas.

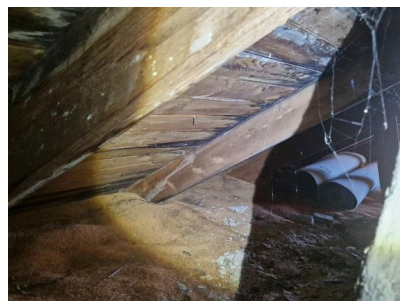
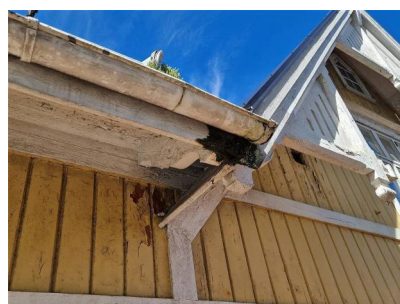
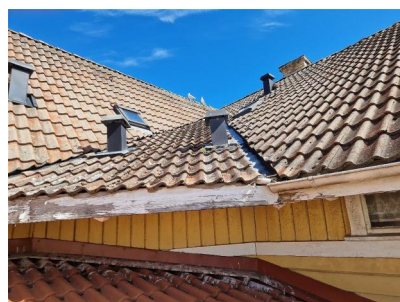
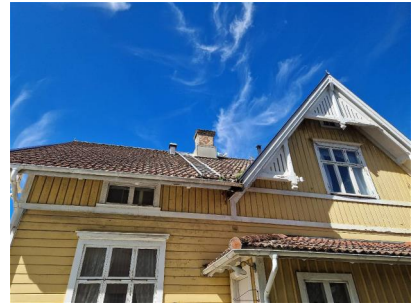
- Fuktfläckar finns på underlagstaket.
- Större delen av den yttre taktäckningen är äldre.
- Rötskador finns i vindskivor och fotbräda.
- Via vinden noterades att delar av underlagstaket är beklädd med en plastfolie, fuktfläckar och rinnmärken förekommer. på plasten.
- Taket är endast besiktat från mark och uppställd stege mot takfot på grund av hög höjd och då takstegen inte är godkänd.

Det rekommenderas att en snickare kontaktas för omfattning och lämpliga åtgärder gällande ovannämnda brister och skador,

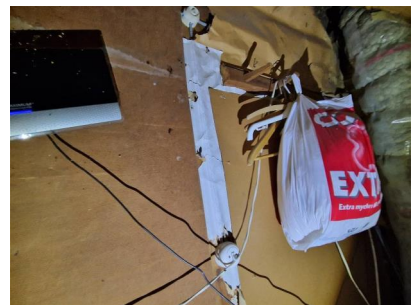
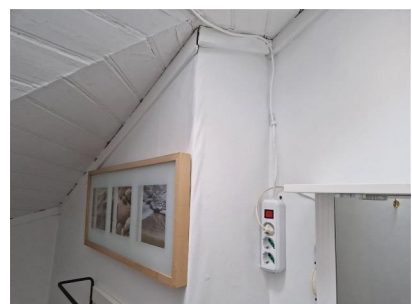
- Äldre elinstallationer förekommer.
- Bristfällig elinstallation, dusch/toalett på övreplan.

Äldre elinstallationer kan behöva bytas ut, kontakta en elektriker för en bedömning.

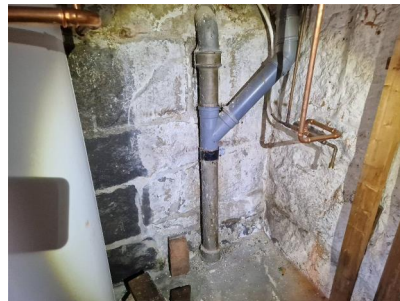
Äldre stammar och brunnar av gjutjärn förekommer.

Gjutjärn rotar kontinuerligt med risk att dessa delar rostar sönder och sätts ur bruk, vid ett läckage kan även fuktskador uppkomma.

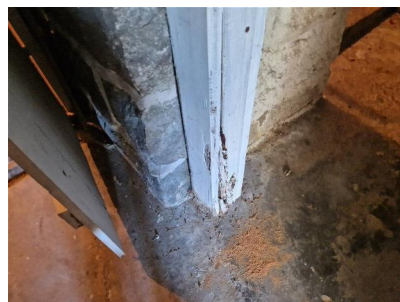
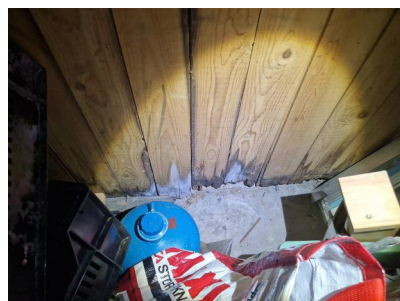
Rötskador i dörrkarm och i nederkant av mellanvägg.

Det rekommenderas att rötskadat material tas bort, det är även viktigt att undvika organiska och täta konstruktioner mot betonggjutningen.

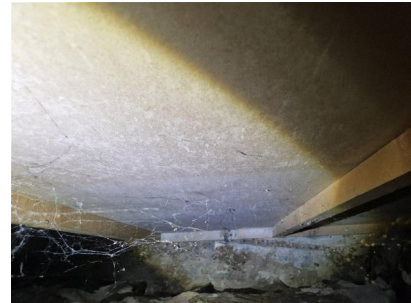
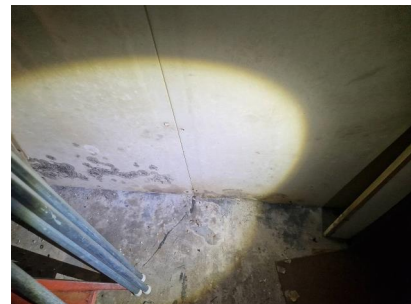
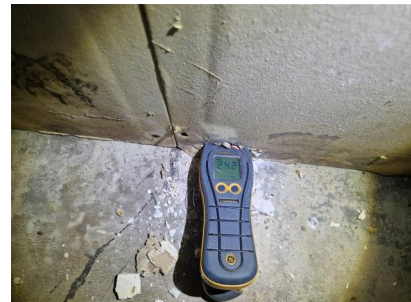
Utreglad väggkonstruktion på insidan av grundmur. Mikrobiell påväxt finns på gipsskivor och lösöre. Fuktkvoten uppmättes till 24% i väggregel, risk för mikrobiell tillväxt föreligger om fuktkvoten överstiger 17%.

Denna konstruktion är olämplig i en grovkällare. För omfattning och lämpliga åtgärder kontaktas en fackman.

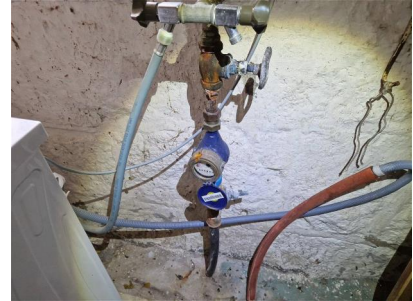
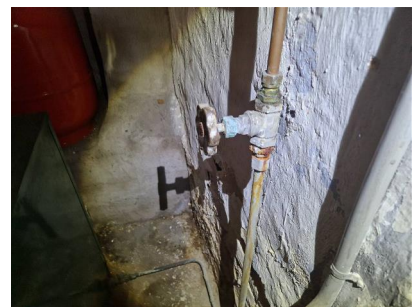
Rörkoppling rostar och avstängningskran läcker. Även i intilliggande pannrum rostar och läcker en koppling.

Kontakta en rörläggare för lämpliga åtgärder.

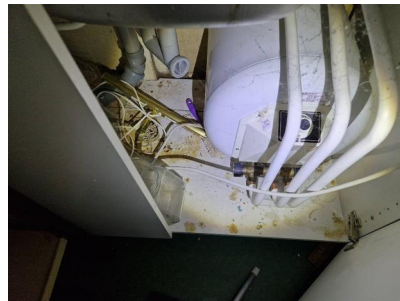
Varmvattenberedare är placerad i diskbänkskåp.

Det är lämpligt att placera en varmvattenberedare i ett utrymme med tätskikt och golvbrunn, detta för att undvika skador vid ett eventuellt läckage.

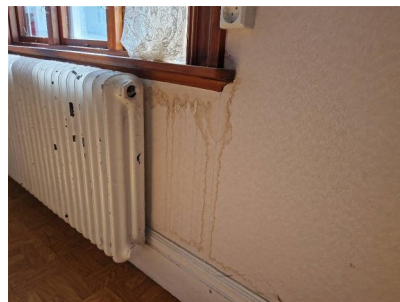
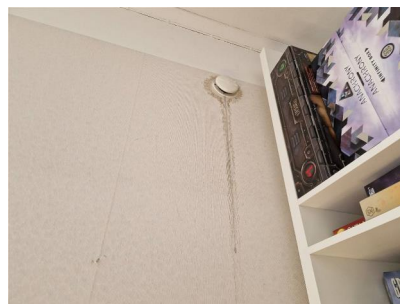
Fuktfläckar på vägg under fönster samt tilluftsventil.

För omfattning och kontrollera om bakomliggande skador förekommer rekommenderas att en snickare kontaktas.

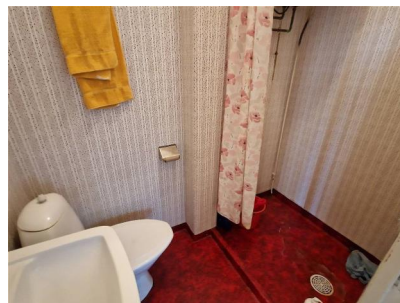
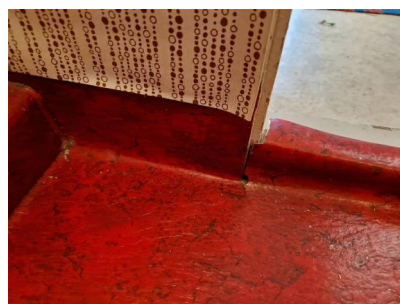
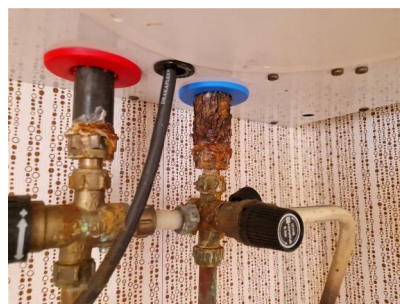
- Utrymmet är till åren och är uttjänt.
- Golvbrunn av äldre standard, klämringen är lös.
- Golvmattan är otät vid tröskel samt sarg mellan duschzon och övrig golvyta.
- Rör genomföring genom golvytan i form av vattenrör.
- Rör rostar vid varmvattenberedaren.

Ovannämnda brister medför en risk för läckage och fuktskador. Det rekommenderas att en fackman kontaktas för omfattningen av en renovering.

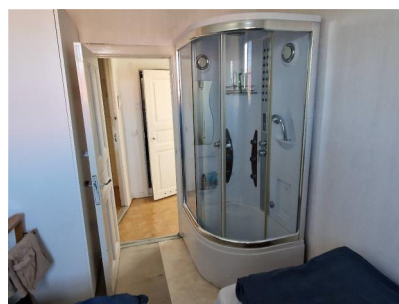
- En duschkabin är placerad i utrymmet som saknar tätskikt på hela golvytan och golvbrunn finns ej.
- Duschkabinen gick inte att flytta, därav är golv och väggytor ej besiktade.

Det är olämpligt att ha en dusch i ett sovrumsrum, risk finns att vatten orsakar fuktskador.

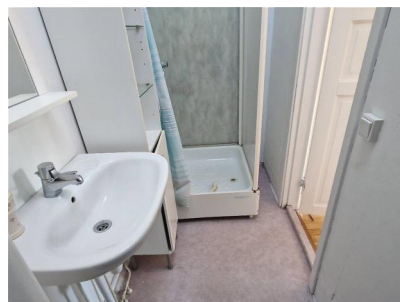
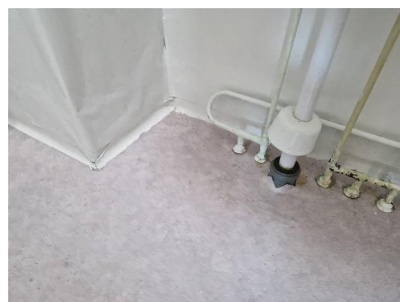
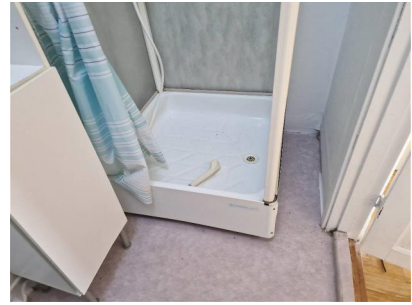
- Utrymmet har äldre tätskikt.
- Golvmattan är otät.
- Rörgenomföring genom golvytan i form av vattenrör.

Ovannämnda brister medför en risk att läckage och fuktskador uppkommer. Det rekommenderas att en fackman kontaktas för en renovering av utrymmet.

Golvbrunnen samt golv och väggyta är inte besiktade då duschkabinen inte gick att flytta.
