**Fastighetsuppgifter**

Dyrtorp 1:74

Släntvägen 8

| Uppdragsnummer | P4730 |

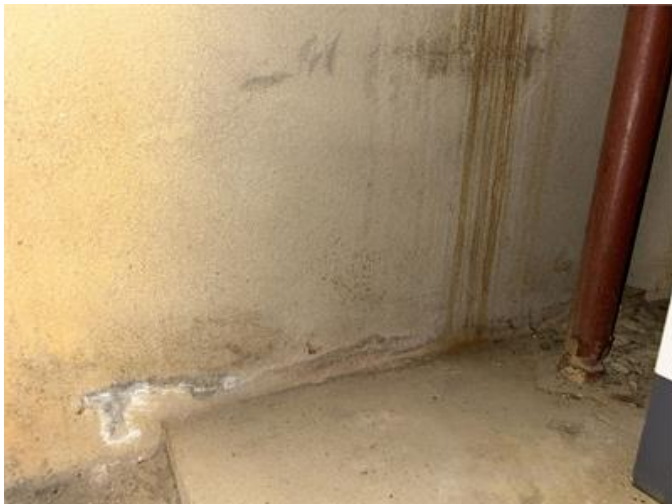
| Besiktningsresultat | | | | | |
|---|---|---|---|---|---|
| Allmänt | | | x | | Äldre källare med betongplatta och motfyllda grundmurar är generellt ansett en riskkonstruktion för fuktskador.<br>Uppreglade väggkonstruktioner samt täta ytskikt finns och är sannolikt ej utbytta efter dränering.<br>Salt/kalkutfällning vid bl.a. värmepanna.<br>Vid kontroll av konstruktionen upplevdes avvikande mikrobiell lukt och fuktvärden över gränsvärde uppmättes.<br>Se kommentar/riskanalys samt bilaga "Kontroll av konstruktion". |

Sutterängkällare: Salt/kalk utfällning i grundmur.

Salt/kalk utfällningar noteras i bl.a. pannrum/tvätt.

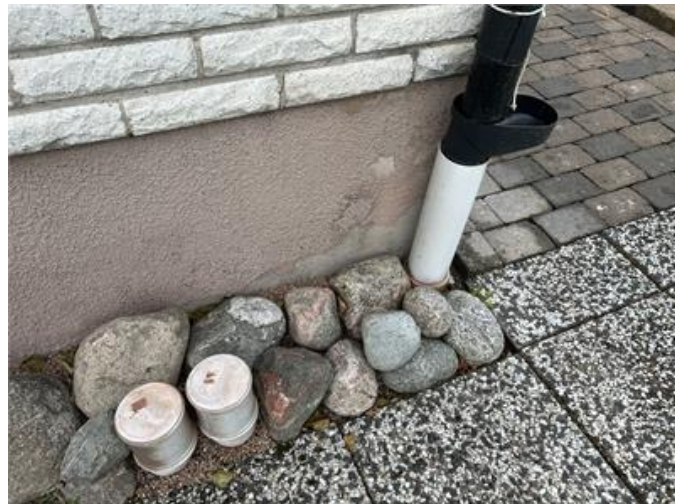
| Besiktningsresultat | | | | | |
|---|---|---|---|---|---|
| Sockel | | x | | | Färg- samt putssläpp noteras. |
| Fasad | | x | | | Sprickor noteras i stenfasaden på bl.a. norrsidan.<br>Torrspäckor på några panelbrädor på bl.a. gavelspetsar.<br>Se kommentar/riskanalys. |

När det finns brister i underhåll och torrsprickor/otätheter i fasaden/Fönster/Dörrar innebär det risk för att vatten kan tränga in och orsaka fuktelaterade skador i bakomliggande konstruktion.

Sockel/Fasad: Färg/Putssläpp på sockel samt mindre sprickor i fasaden.

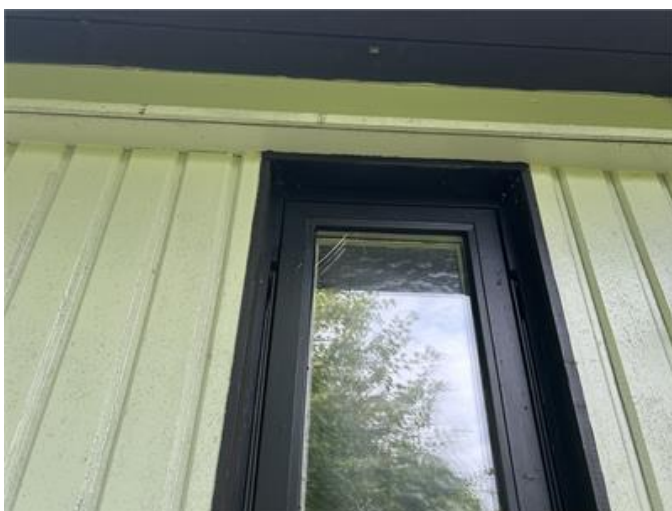
| Besiktningsresultat | | | | | |
|---|---|---|---|---|---|
| Fönster | | x | | | Underhållsbehov flera har torrspäckor.<br>Spricka i bl.a. Dusch/WC .<br>Se kommentar/riskanalys. |

Fönster: Spricka i fönster.

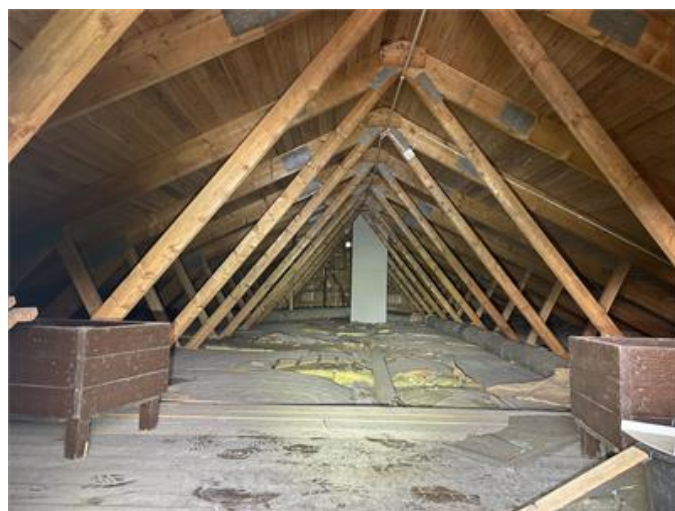
Nockvind: Översiktsbild.

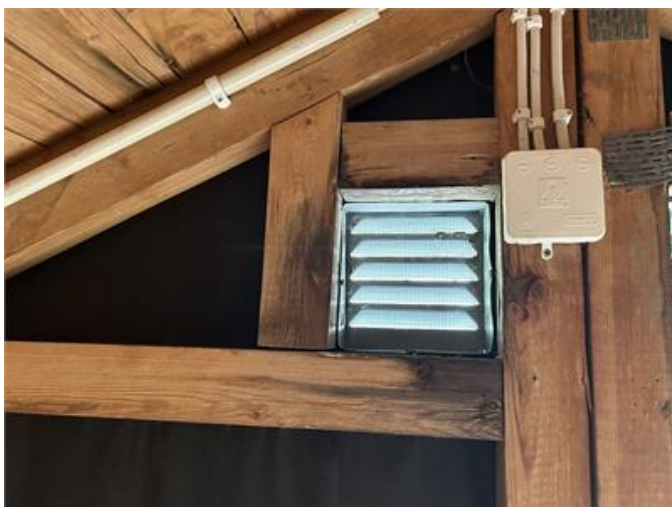
| Besiktningsresultat | | | | | |
|---|---|---|---|---|---|
| Nockvind | | x | | | Fuktanvisning vid bl.a. ventil södersida. |

Nockvind: Fuktanvisning runt ventil.

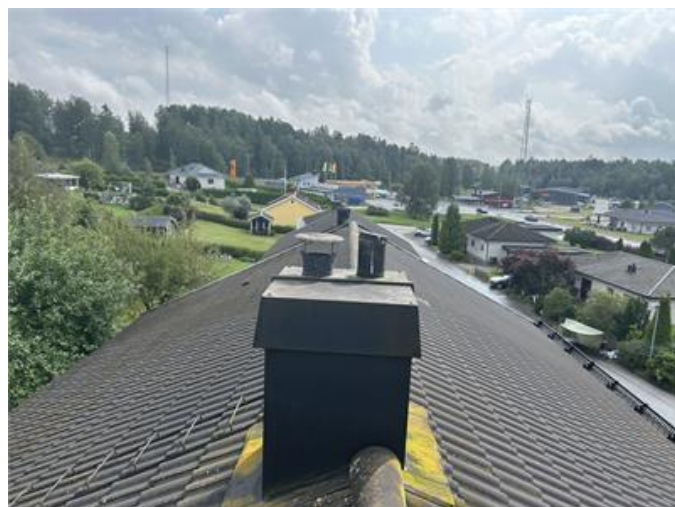
| Besiktningsresultat | | | | | |
|---|---|---|---|---|---|
| Tak | | x | | | Mossa börjar få fäste.<br>Se kommentar/riskanalys. |

Mossa binder fukt, vilket försämrar pannornas motståndskraft mot vatten och ökar risken för att spräckas vid frost.

Tak: Mossa börjar få fäste.

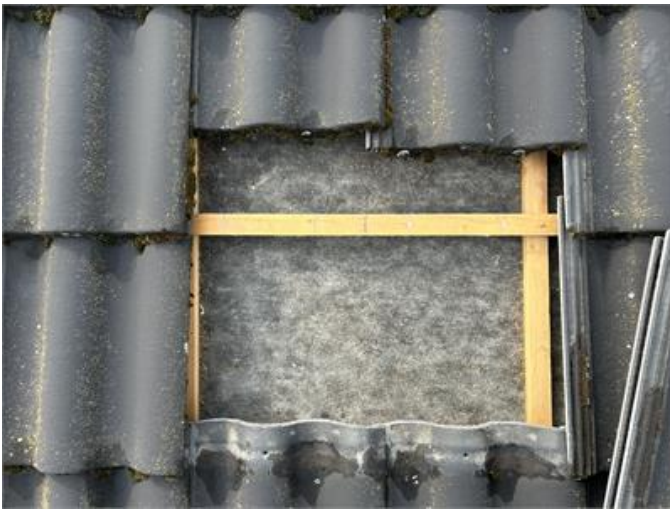
Tak: Stickprovskontroll utan anmärkning.

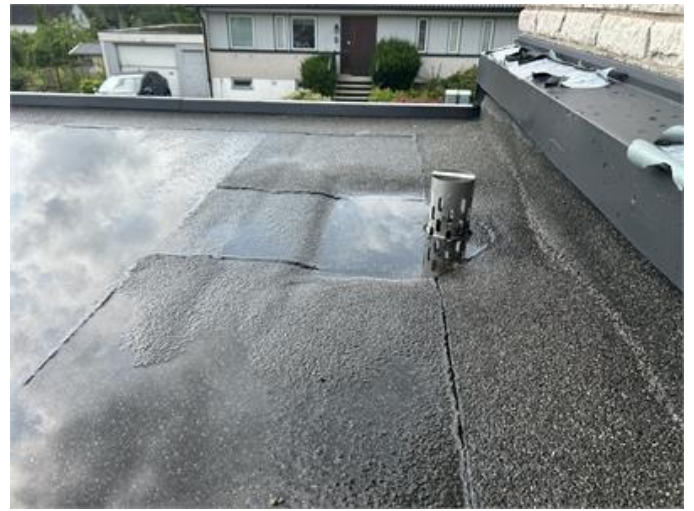
| Besiktningresultat | | | | | |
|---|---|---|---|---|---|
| Tak | | | X | | Låglutande papptak.<br>Stående vatten på taket då högpunkt finns vid utlopp.<br>Se kommentar/riskanalys. |

Låglutande papptak är ofta skadedrabbade. Speciellt utsatta områden är lågpunkter med stående vatten samt genomföringar.

Garage tak: Stående vatten.

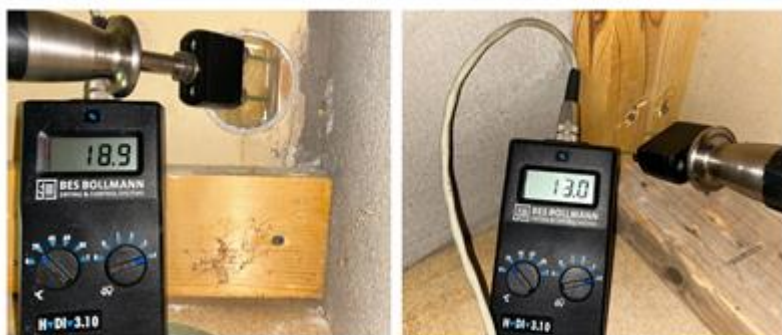
Kontroll av konstruktionen utfördes genom stickprovsmässig fuktmätning i syll, bärlinor och golvreglar. Fuktvärden över gränsvärde för mikrobiell tillväxt uppmättes. Fuktkvoten i uppmättes till 18-19% i väggregel mot grundmur samt 13-14% i innerväggsregel..

Risk för mikrobiell tillväxt föreligger vid en fuktkvot på 17% och rötskador >28%.
