# Besiktningsprotokoll

Anticimex Försäkringsbesiktning i samarbete med Fastighetsbyrån

| Fastighetsbeteckning:<br>Orrhammar 1:224 | |

| Besiktningsdatum:<br>2025-08-07 | Protokollnummer:<br>69180688 |

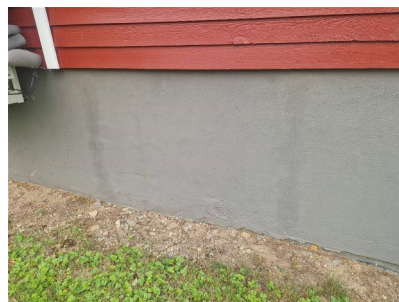
Sprickor finns i sockel.  
- Se notering källare.

Detta kan leda till fukt- och frysskador i konstruktionen.

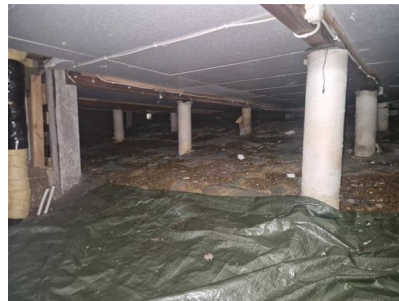
Vid kontroll av krypgrunden uppmättes fuktvärden över kritisk nivå för mikrobiell tillväxt och en avvikande lukt upplevdes.  
- Träskyddsbehandlat virke finns i krypgrunden.

Uteluftsventilerade krypgrunder med bjälklag av organiskt material har ofta fuktskador på grund av naturlig fuktpåverkan. Lukten som känns i krypgrunden kan också spridas till boendemiljön.  
Fuktkvoten uppmättes till 23 %.

Vi rekommenderar en fördjupad undersökning för att bedöma orsak och omfattning.

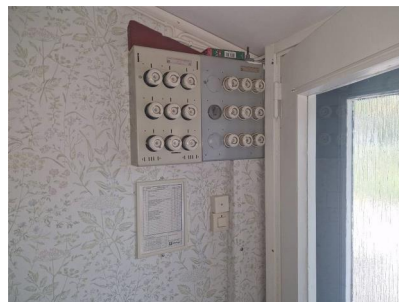
Jordfelsbrytare finns ej.

Det finns inget krav att hus byggda före år 2000 ska ha jordfelsbrytare. Jordfelsbrytaren minskar dock risken för personskador och brand orsakade av elanläggningen.

Kontakta en elektriker för kontroll och åtgärd.

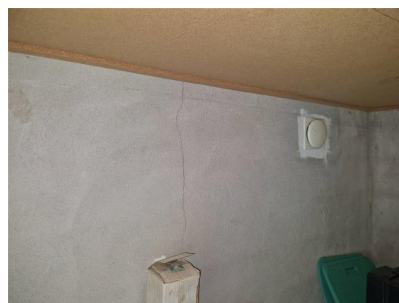
Spricka finns i vägg.

Detta kan leda till fukt- och frysskador i konstruktionen.

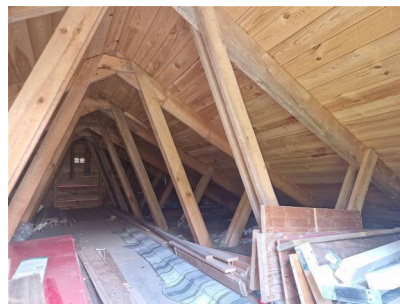
Vid kontroll av vinden uppmättes fuktvärden under kritisk fuktnivå för mikrobiell tillväxt och en normal lukt upplevdes. Fuktkvoten i underlagstak/takbjälkar uppmättes till 9 %.
