**Fastighetsuppgifter**

Köpmannen 4

Rullstensvägen 8

| Uppdragsnummer | G34541 |

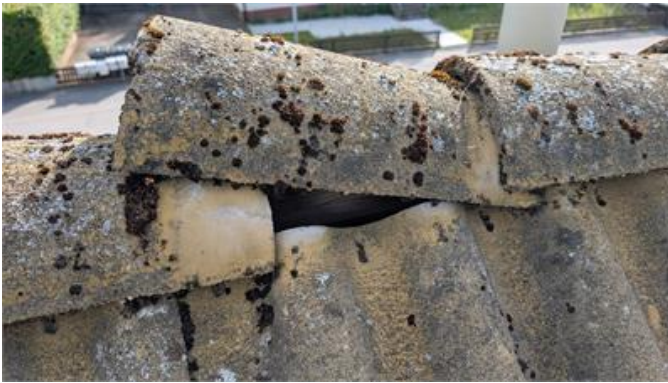
| Besiktningsresultat | | | | | |
|---|---|---|---|---|---|
| Tak | | X | | | Tak är det ursprungliga från byggnation och anses ålderstiget. Stickprovskontroll av undertak visade inga tecken på fuktpåverkan. Med fördel monteras tätning vidnock för att förhindra att vatten letar sig förbi yttertak. |

Tak: Med fördel monteras tätning vidnock för att förhindra att vatten letar sig förbi yttertak.

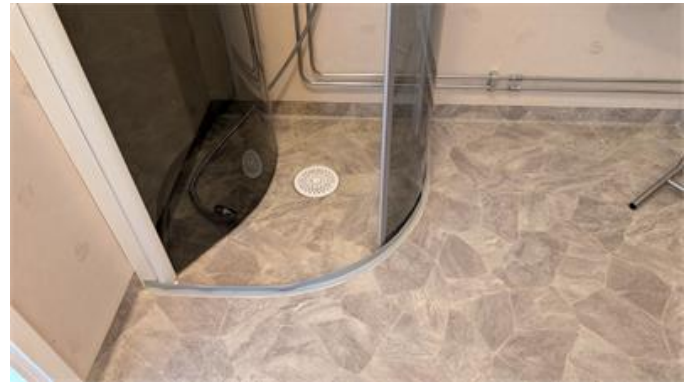
| Besiktningsresultat | | | | | |
|---|---|---|---|---|---|
| Dusch/ wc | | X | | | Golvfallet lutar inte mot golvbrunn, vilket har lösts genom att montera gummisarg strax utvändigt duschväggar för att förhindra att vatten skall rinna ut från duschutrymmet. Men detta medför då också att eventuellt läckande från handfat och wc har svårare att rinna till golvbrunn. Fuktindikering har utförts stickprovsmässigt utan att några förhöjda fuktindikationer erhållits. |

Dusch/wc: Golvfallet lutar inte mot golvbrunn, vilket har lösts genom att montera gummisarg strax utvändigt duschväggar för att förhindra att vatten skall rinna ut från duschutrymmet.

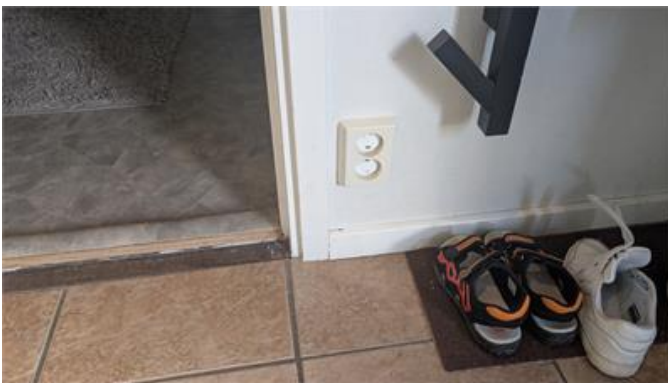
| Besiktningsresultat | | | | | |
|---|---|---|---|---|---|
| Kök/ matplats | | X | | | Med fördel monteras fuktskydd i botten av vaskskåp för att enklare uppräcka eventuellt läckage. Två ojordade eluttag i kombination med klinkergolv förekommer vilket inte rekommenderas då klinker är ledande. Byt ut kontakter och dra om elledning till jordade eluttag alternativt så som nu montera petskydd i eluttagen. |

El: Två ojordade eluttag i kombination med klinkergolv förekommer vilket inte rekommenderas då klinker är ledande. Byt ut kontakter och dra om elledning till jordade eluttag alternativt så som nu montera petskydd i eluttagen.

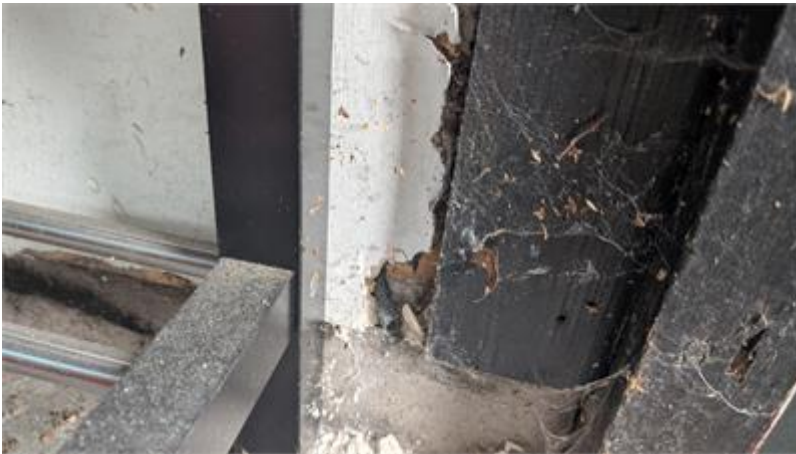
## Bilaga 1 för kontroll av valda konstruktioner

| Byggnadsdel | Garage |
| Konstruktionsuppbyggnad | Syllregel monterad direkt på grundmur. |

Stickprovskontroll visade på fuktkvot på 22 % i ytterväggsyll som är monterad på grundmur. Det kritiska gränsvärdet för mikrobiell tillväxt brukar anges till 17% fuktkvot (FK). Det är vanligt att fuktpåverkan i garagebyggnader är över gränsvärdet för mikrobielltillväxt. Vilket delvis kan beror på enklare konstruktion men även att utrymmet är ouppvämt. Med fördel friläggs syllen från plastfolie och gips så att den lättare torkar ut. Risk finns att fuktpåverkat virke kan avge lukt.

Vidare statuskontroll gällande orsak och rätt åtgärd rekommenderas.

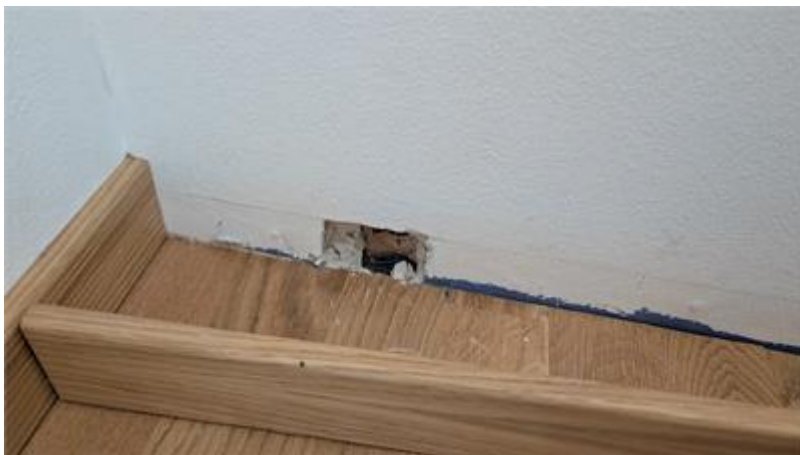
## Bilaga 2 för kontroll av valda konstruktioner

| Byggnadsdel | Entreplan: Sovrum 4 |
| Konstruktionsuppbyggnad | Undre syllregel till yttervägg |

Stickprovskontroll visade fuktkvot på 11% i syllregel till yttervägg. Det kritiska gränsvärdet för mikrobiell tillväxt brukar anges till 17% fuktkvot (FK).

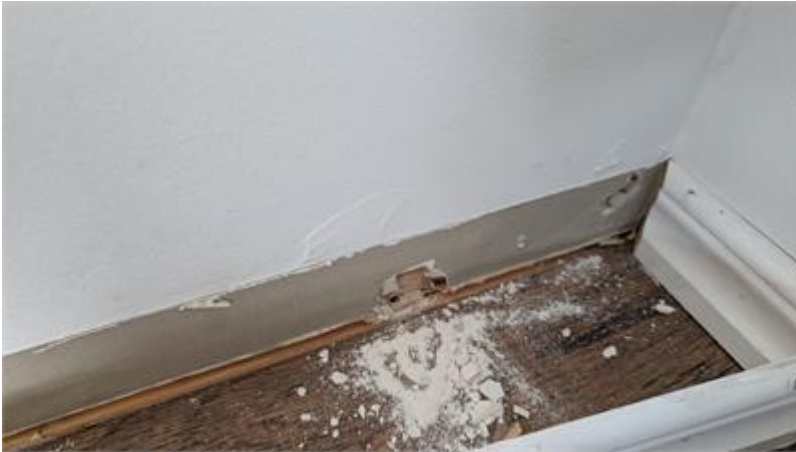
## Bilaga 3 för kontroll av valda konstruktioner

| Byggnadsdel | Entreplan: Vardagsrum |
| Konstruktionsuppbyggnad | Innerväggsyll |

Stickprovskontroll visade fuktkvot på 14% i syllregel till innervägg. Det kritiska gränsvärdet för mikrobiell tillväxt brukar anges till 17% fuktkvot (FK).
