# Besiktningsprotokoll

Anticimex Försäkringsbesiktning i samarbete med Fastighetsbyrån

| Fastighetsadress:<br>Stortorp 432 | |

| Besiktningsdatum:<br>2025-08-11 | Protokollnummer:<br>69160765 |

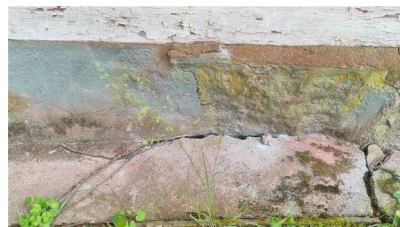
#### Utvändigt / Sockel

Sprickor finns i sockel.

Dessa bedöms inte ha lett till bakomliggande skador.

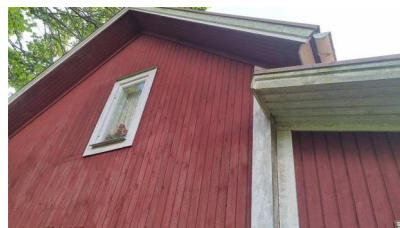
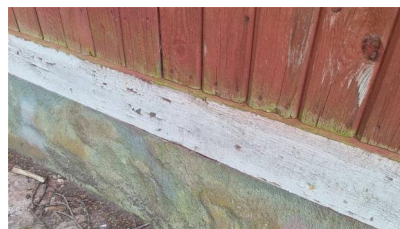
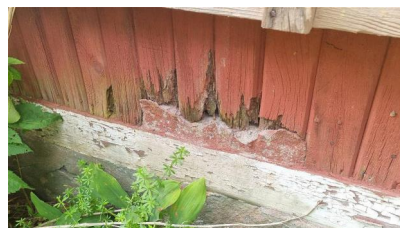
#### Utvändigt / Fasad

Fasadpanelen, knutbrädor och vindsnivsbrädor är i behov av målning/underhåll, dock noterades det lokala rötskador.

Rötskador i fasaden är ett tecken på bristande fuktskydd/hög fuktpåverkan, som även kan leda till fuktrelaterade skador i bakomliggande konstruktioner.

Jag rekommenderar en fördjupad undersökning för att bedöma orsak och omfattning av rötskadorna.

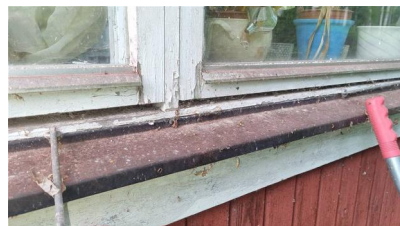
### Utvändigt / Fönster

Fönster är i behov av målning/underhåll.

Fönsterbågar och fönsterkarmar där målningsbehov finns riskerar att få fukt- och rötskador på grund av sämre vattenavvisande förmåga.

För att öka livslängden på fönster rekommenderas målning och underhåll.

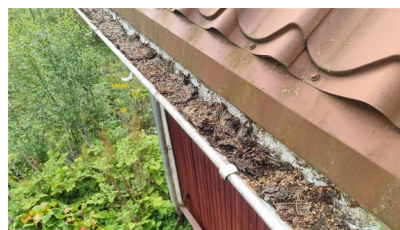
### Utvändigt / Hängrännor / Stuprör

Hängrännor är skräpfyllda.

Eftersom hängrännor är fulla med skräp finns risk för fuktskador på fasad och sockel då vatten kan svämma över.

För att förhindra översvämning rekommenderas rensning av hängrännor.

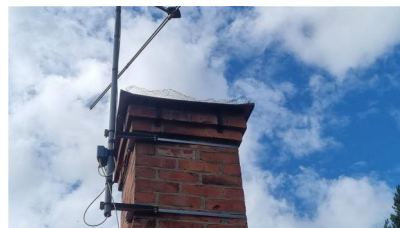
### Utvändigt / Tak

Skorstenen saknar väderskydd.

Väderskydd kan monteras för att skydda mot nederbörd som annars kan orsaka fuktskador och frostsprängning i skorstenen/ murstocken.

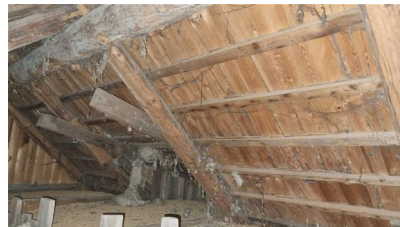
### Utvändigt / Vind

Vid kontroll av vinden uppmättes fuktvärden under kritisk fuktnivå för mikrobiell tillväxt och en normal lukt upplevdes.

Det finns risk för mikrobiell tillväxt om den relativa fuktigheten (RF) i den omgivande luften är över 75 %. I furuvirke motsvarar det en fuktkvot (FK) på 17 %. Fuktkvoten i takbjälkar uppmättes vid besiktningstillfället till ca 11 %. Detta värde varierar dock under året beroende på årstid och utomhusklimat.

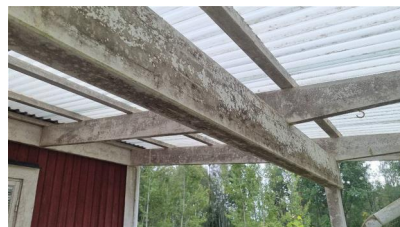
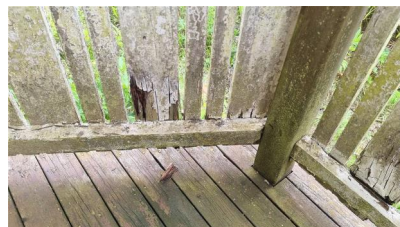
### Utvändigt / Altan

Altanräcke och träkonstruktioner är i behov av målning/underhåll och lokala rötskador finns där byte rekommenderas.

Altanräcke och träkonstruktioner där målningsbehov finns riskerar att få fukt- och rötskador på grund av sämre vattenavvisande förmåga.

Jag rekommenderar att du utför målning/underhåll av altan.

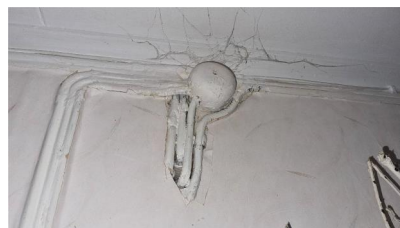
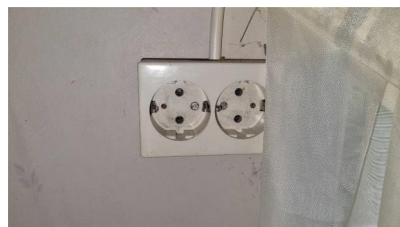
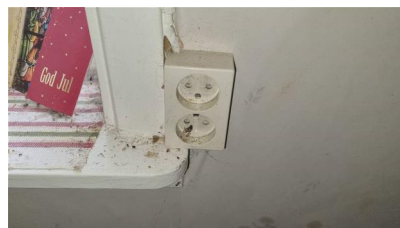
- En avvikande lukt känns vid inträdet till huset och spår av möss noterades.

- Elanläggningen i huset är äldre och jordade och ojordade eluttag förekommer i samma rum.

Äldre elanläggningar och elkablar är en säkerhetsrisk som kan orsaka både personskador och brand.

Jag rekommenderar en fördjupad undersökning för att bedöma orsak och omfattning. Det är viktigt att tänka på att denna rekommendation om fördjupad undersökning gäller hela huset.

Kontakta en elektriker för kontroll och åtgärd.

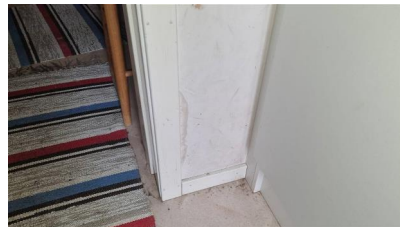
### Entréplan / Entréhall

Fuktfleck finns lokalt på vägg.

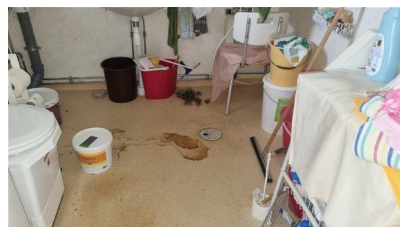
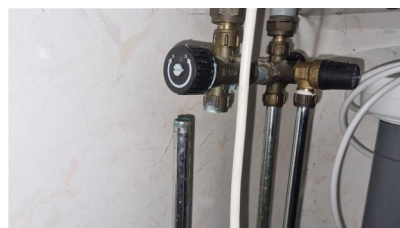
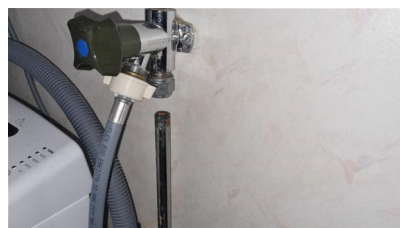
### Entréplan / Dusch/wc

- Våtutrymmet har äldre yt-/tätskikt och missfärgningar finns. Observera att flera rörkopplingar inte är ihopkopplade.

Eftersom funktionen, som innebär att ytskiktet/tätskiktet ska vara vattentätt, kan vara nedsatt finns en ökad risk att vatten tränger igenom ytskiktet/tätskiktet med vattenskador i omkringliggande konstruktioner som följd.

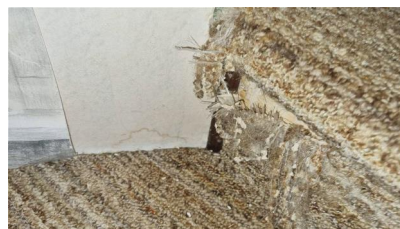
### Övre plan / Trappa

Lokal fuktfläck finns på vägg.

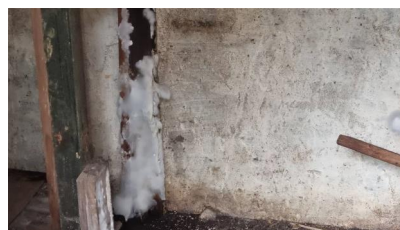
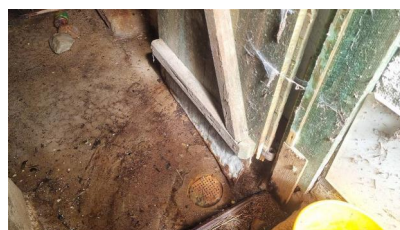
### Källare/matkällare / Allmänt

- Utrymmet har fuktskador.
- En avvikande lukt känns vid inträdet.
- Vatten finns ståendes på golvet.
- Rötskador finns på dörr och trädetaljer
- Mikrobiell påväxt finns på väggar och trädetaljer.

Jag rekommenderar en fördjupad undersökning för att bedöma orsak och omfattning av detta.
