# Besiktningsprotokoll

Anticimex Försäkringsbesiktning i samarbete med Fastighetsbyrån

| Fastighetsadress:<br>Tetorpsvägen 120 | |

| Besiktningsdatum:<br>2025-08-11 | Protokollnummer:<br>69195203 |

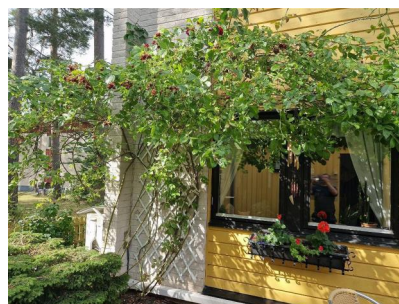
Växter finns i anslutning till byggnaden.

När det finns rabatter och växter nära byggnaden finns risk att fukt stannar kvar i väggarna. Detta kan i sin tur orsaka invändiga fuktskador. Växternas rötter kan också skada grundmuren och sätta dräneringsledningen ur funktion.

Området närmast huset rekommenderas att vara fritt från växtlighet.

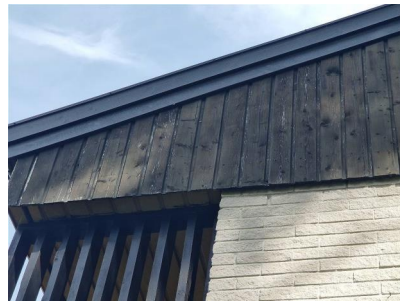
Fasadpanelen på gaveln är i behov av målning/underhåll.

Fasadbeklädnad och träkonstruktioner där målningsbehov finns riskerar att få fukt- och rötskador på grund av sämre vattenavvisande förmåga. För att öka livslängden på fasadbeklädnaden rekommenderas målning och underhåll.

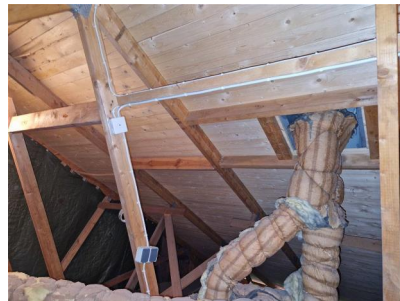
Vid kontroll av vinden uppmättes fuktvärden under kritisk fuktnivå för mikrobiell tillväxt och en normal lukt upplevdes. Fuktkvoten i underlagstak/takbjälkar uppmättes till 8%.

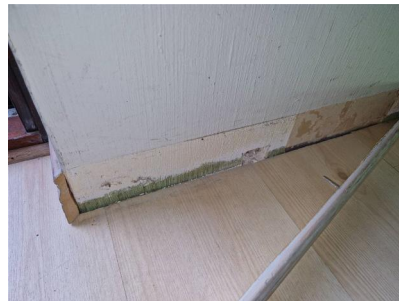
Grundläggningen består av en betongplatta på mark utan underliggande isolering och medflytande golv och syllar dikt an betongplattan.

Vid kontroll av konstruktion uppmättes fuktvärden under kritisk nivå för mikrobiell tillväxt och normal lukt upplevdes.

Provhål ett bakom sockeln i entréhallen där uppmättes fuktkvoten till 11% i ytterväggsyllen.

Provhål två bakom sockeln i hallen där uppmättes fuktkvoten till 13% i mellanväggsyllen.

Flytande golvkonstruktion och väggsyllar riskerar att drabbas av fuktskador på grund av naturlig fuktpåverkan om fuktskyddet är bristfälligt utfört alternativt saknas. Fuktvandring kan ske från marken genom betongen till organiskt material genom så kallad kapillärsugning och diffusion, vilket kan leda till skador med lukt av mikrobiell karaktär. Om väggsyllarna är tryckimpregnerade kan även en kemisk lukt förekomma.

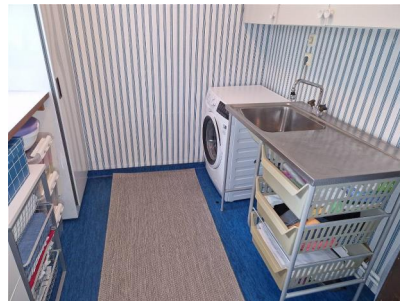
Utrymmet är från byggnadsåret och har passerat tiden för sin tekniska livslängd.

- Rör genomföring finns i golvet.
- Äldre golvbrunn placerad för nära vägg.

Eftersom funktionen, som innebär att ytskiktet/tätskiktet ska vara vattentätt, kan vara nedsatt finns en ökad risk att vatten tränger igenom ytskiktet/tätskiktet med vattenskador i omkringliggande konstruktioner som följd.

Fuktindikering i utrymmet gav inga onormala fuktindikationer.

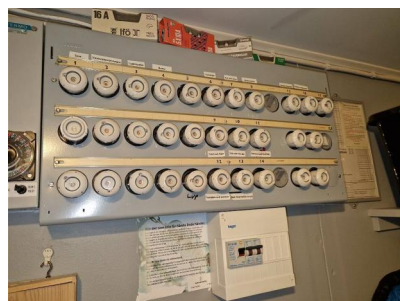
Jordfelsbrytare finns installerad vid den äldre el-centralen.

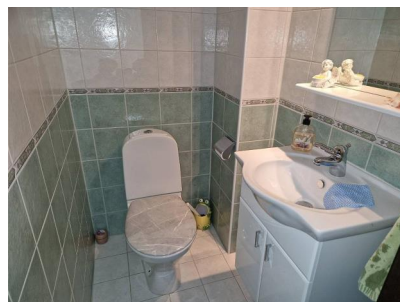
Utrymmet har äldre yt-/tätskikt.

Eftersom funktionen, som innebär att ytskiktet/tätskiktet ska vara vattentätt, kan vara nedsatt finns en ökad risk att vatten tränger igenom ytskiktet/tätskiktet med vattenskador i omkringliggande konstruktioner som följd.

Fuktindikering i utrymmet gav inga onormala fuktindikationer.

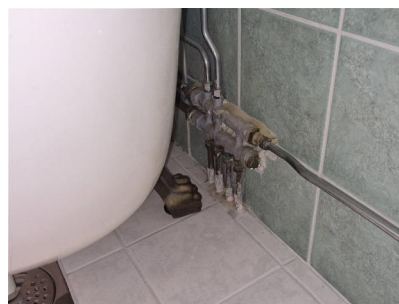
- Våtutrymmet har äldre yt-/tätskikt.
- Rör genomföring finns i golv och i vägg vid dusch och badkar.
- Äldre golvbrunnar. (Inte utbytta samband med renoveringen.)
- Fönster placerat i badzon.

Eftersom funktionen, som innebär att ytskiktet/tätskiktet ska vara vattentätt, kan vara nedsatt finns en ökad risk att vatten tränger igenom ytskiktet/tätskiktet med vattenskador i omkringliggande konstruktioner som följd.

Fuktindikering i utrymmet gav inga onormala fuktindikationer.
